# お見積もり前の建物全体調査

**【調査日】 令和2年11月 東京都立川市  
足場不要の「ブランコ工法」にて建物全体を調査!**

## 東京都立川市ビルの建物全体調査報告書

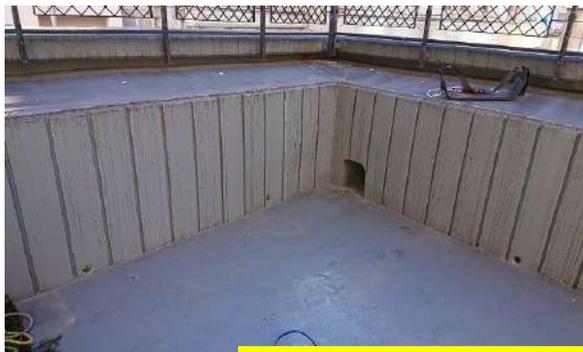
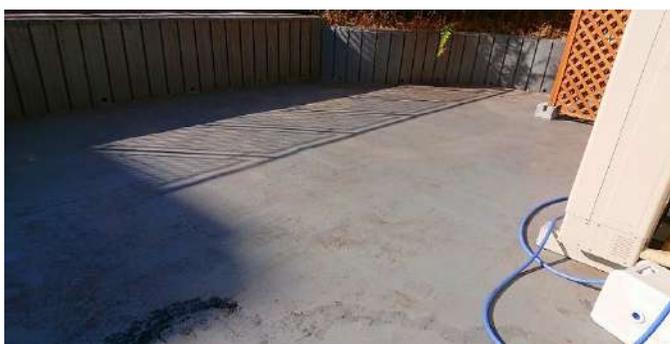
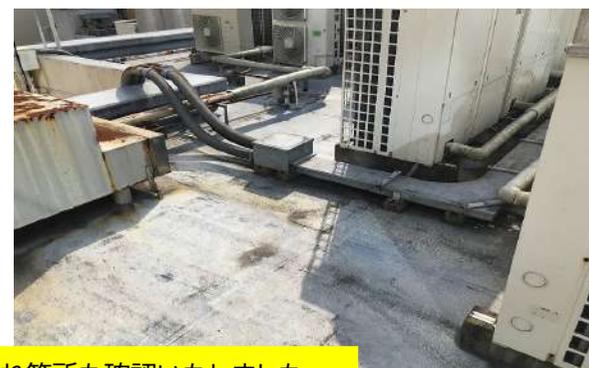
屋上、塔屋、セットバック部分の防水層は全体的に劣化しており、シートの剥がれや塗膜膨れ箇所も確認いたしました。

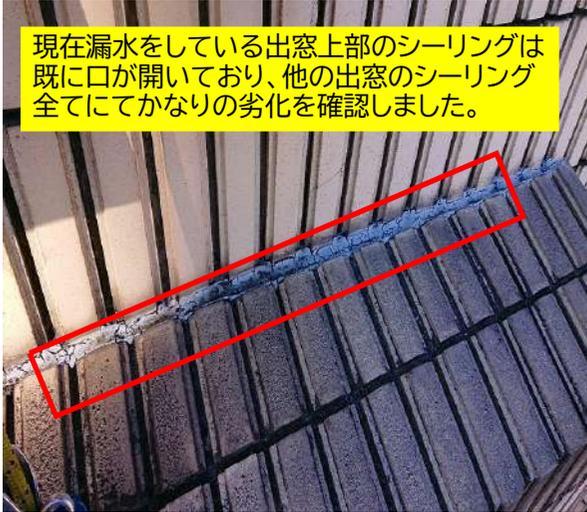
サッシ廻りシーリングも劣化が酷く早急な修繕が必要です。(漏水ご報告箇所)

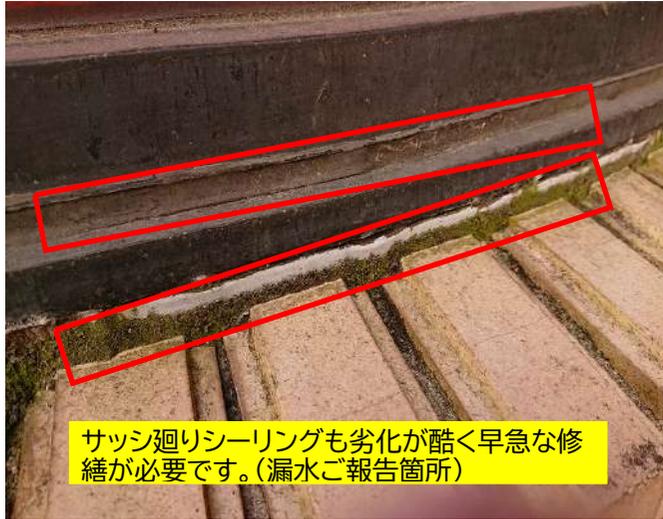
外壁のシーリングやクラックは多数箇所を確認、下地の補修と再塗装が必要です。

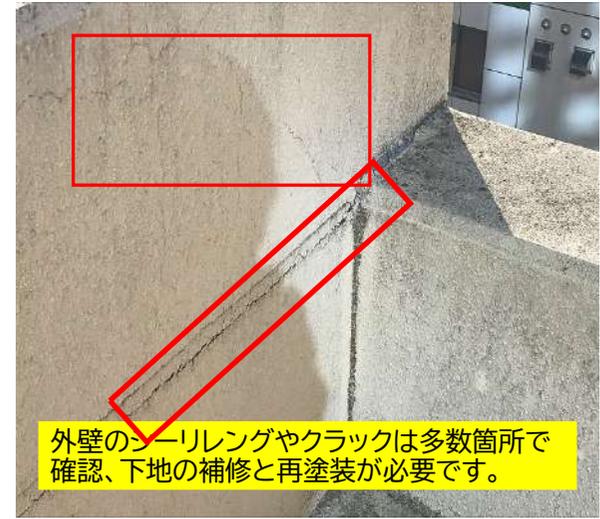
建物全体のシーリング劣化が酷く漏水の原因の一つと考えられます。シーリングの打ち直しと再塗装が必要です。

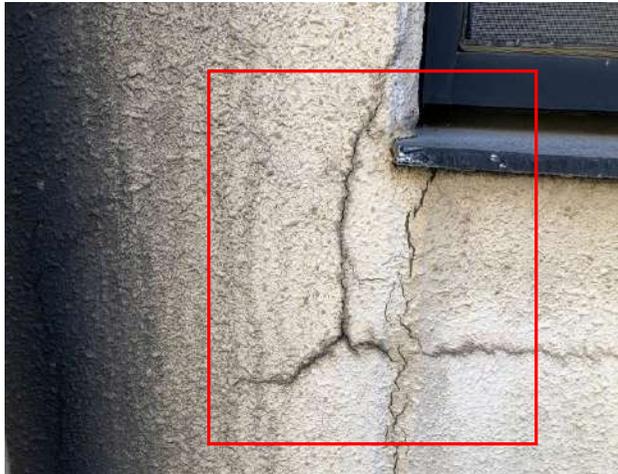
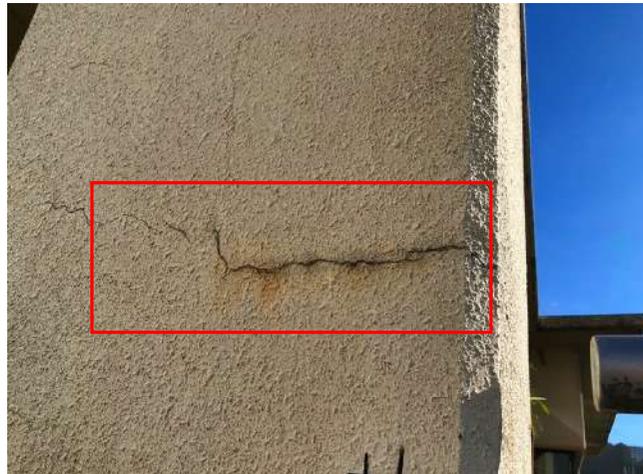
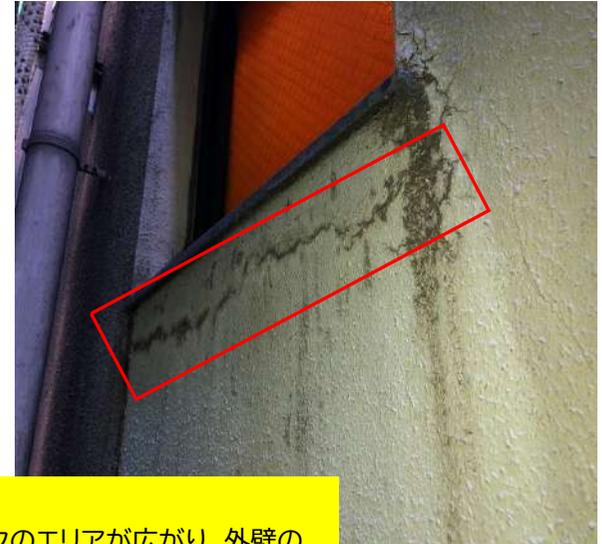
**【危険・注意】**  
外壁の大きいクラックはかなり発生しており、クラックとクラックが繋がる事により更なるクラックのエリアが広がり、外壁の崩落の可能性も考えられます。しっかりとした下地補修をしたのち再塗装をする必要があります。

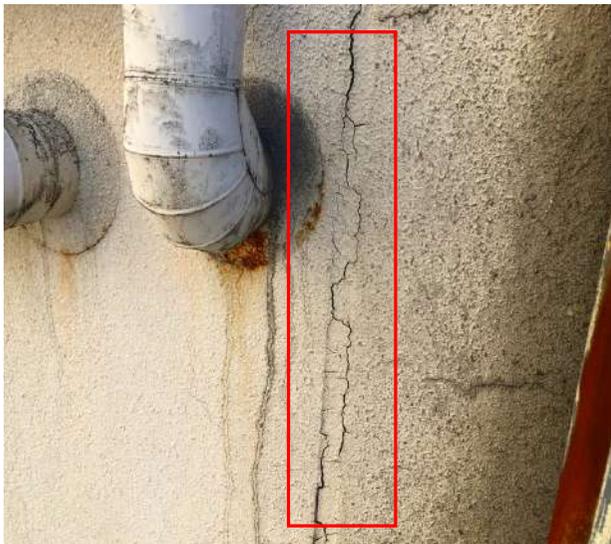
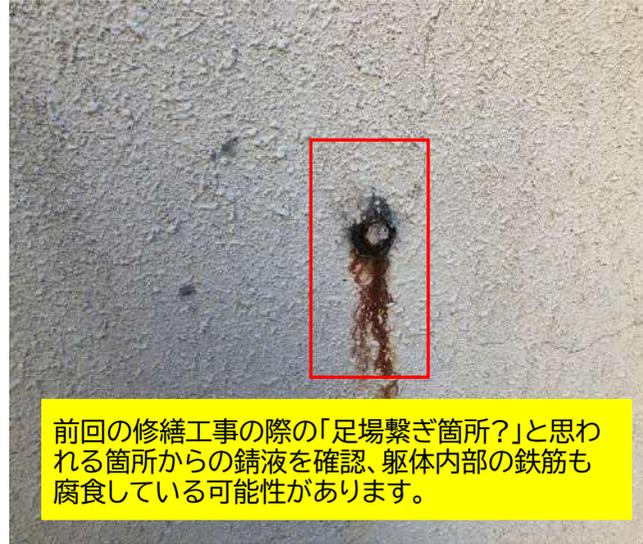
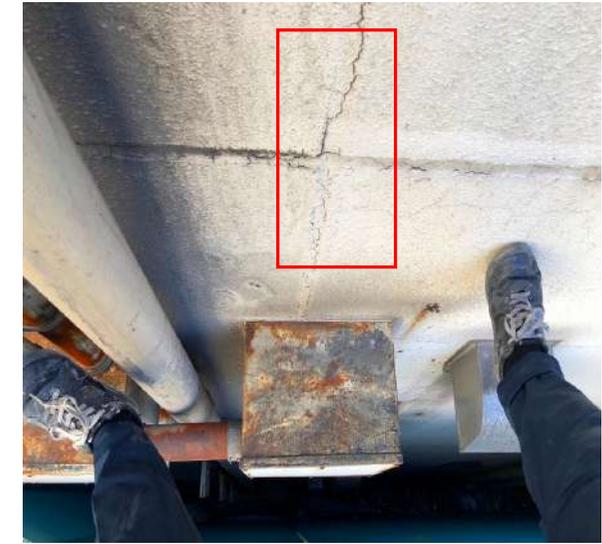
前回の修繕工事の際の「足場繋ぎ箇所？」と思われる箇所からの錆液を確認、躯体内部の鉄筋も腐食している可能性があります。

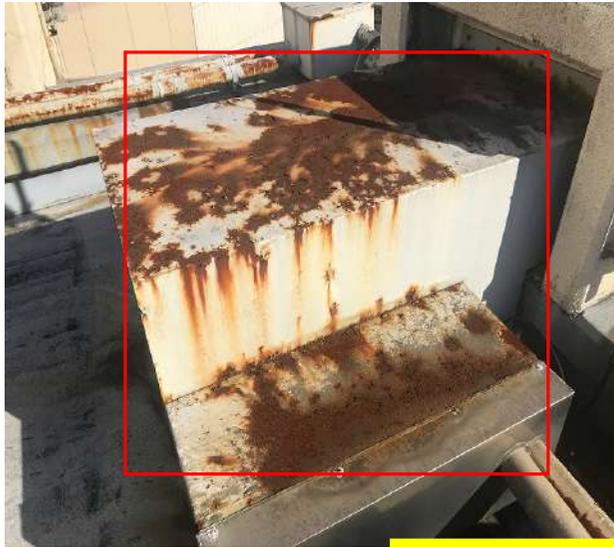
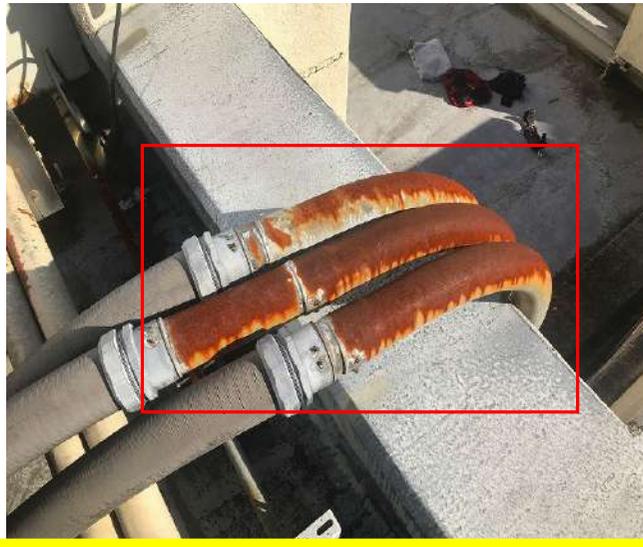
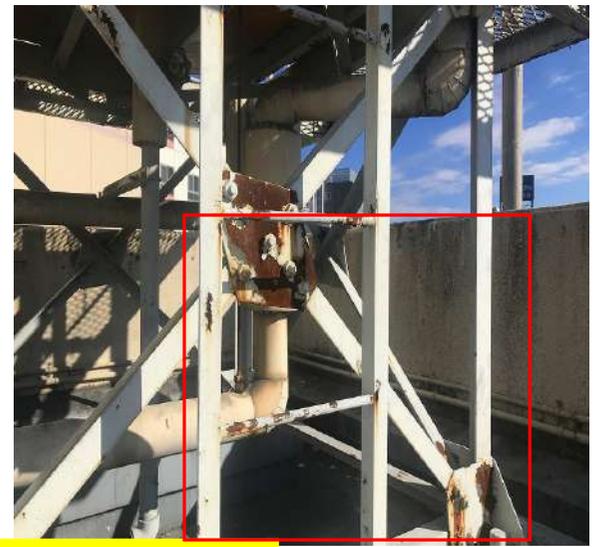
鉄部では至る所で錆が発生、そのまま放置いたしますと「穴開き」に繋がり、配管やボックス内部に浸水し、不都合が発生する可能性があります。こちらも早急なご対応をお勧めいたします。

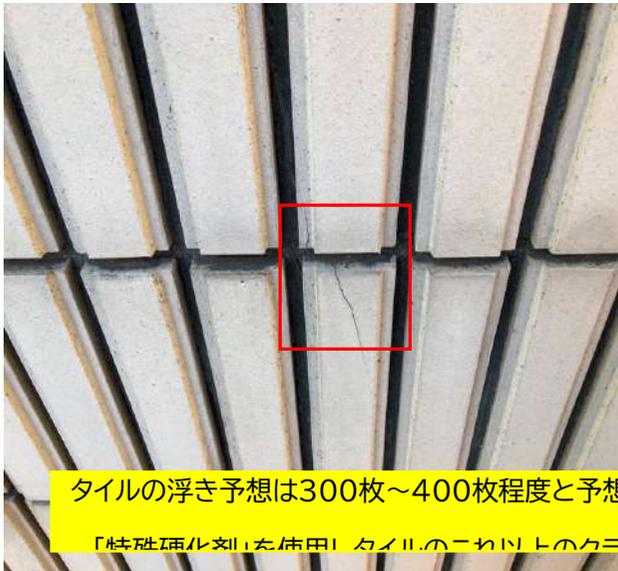
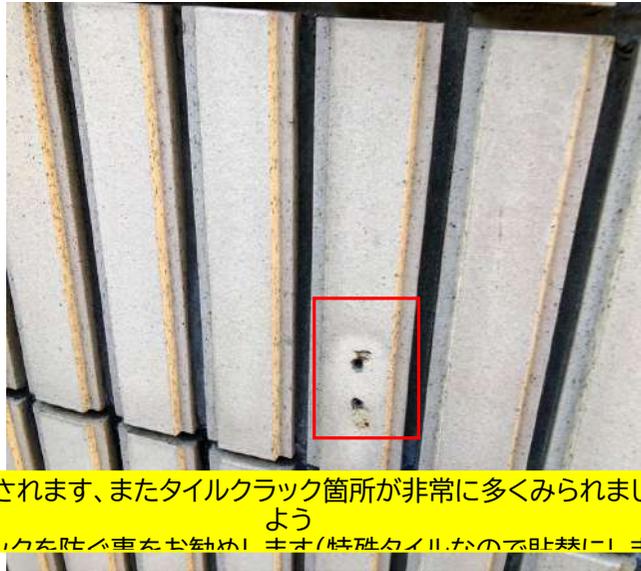
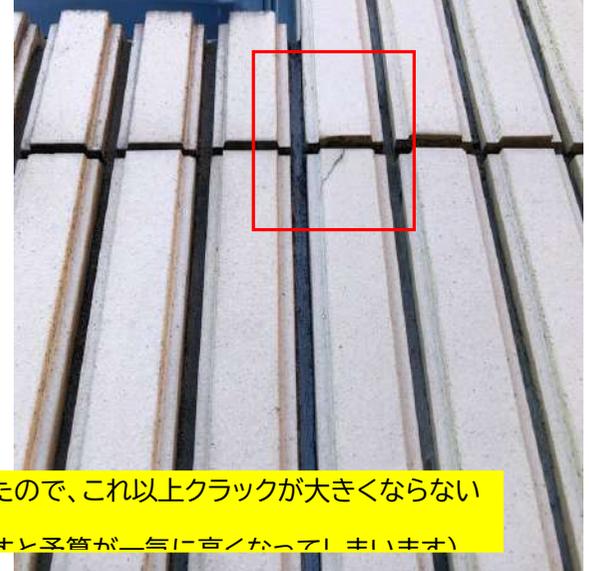
タイルの浮き予想は300枚~400枚程度と予想されます、またタイルクラック箇所が非常に多くみられましたので、これ以上クラックが大きくなるまいよう  
「特殊硬化剤」を使用し、タイルのこれ以上のクラックを防止をお勧めします。(特殊タイルなので貼替はし、またと予管が一気に高くなってしまいます)
