お見積もり前の建物全体調査

**【調査日】 令和3年3月 神奈川県横浜市西区
足場不要の「ブランコ工法」にて建物全体を調査!**

嶋森ビルの調査報告書

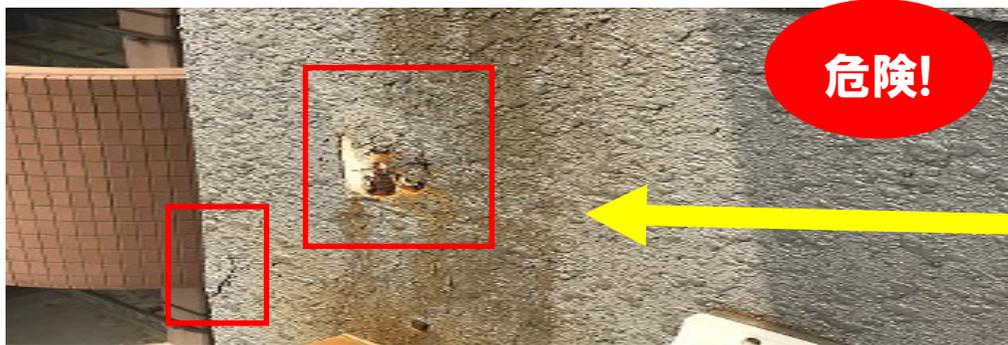
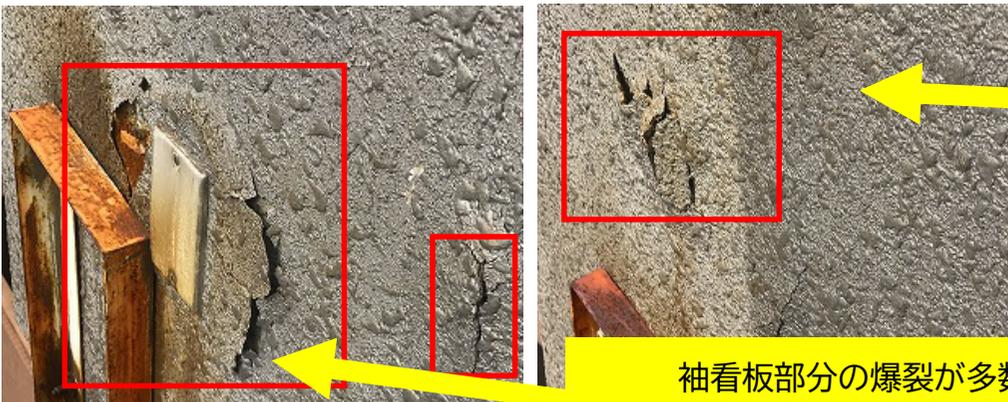
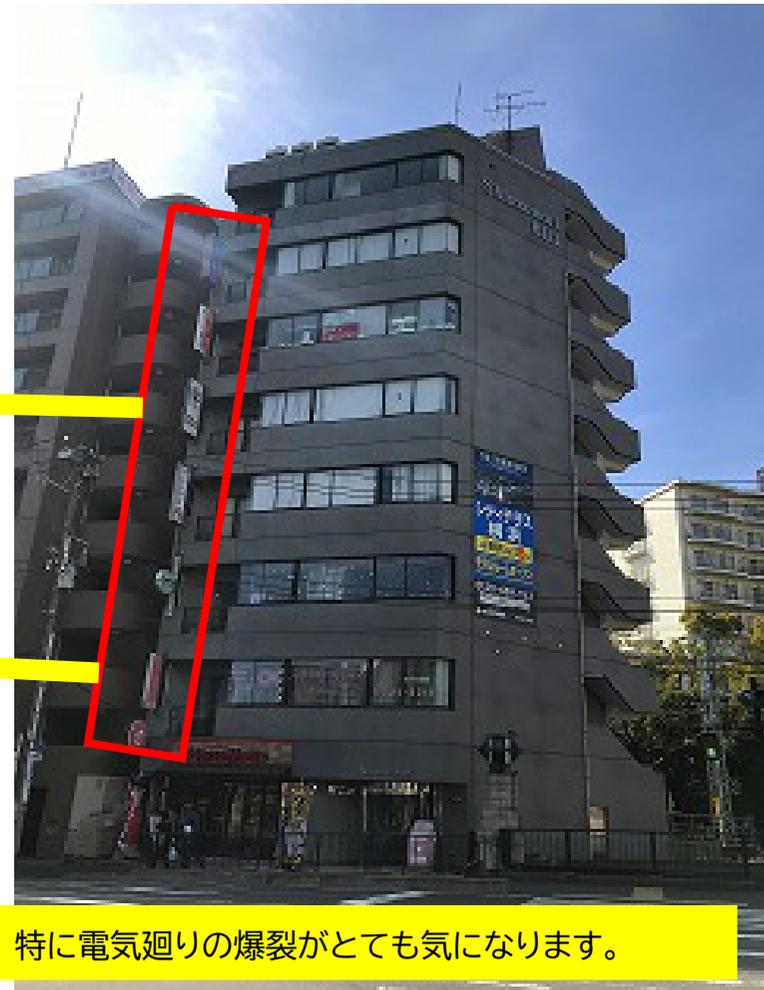
嶋森ビル正面左側の「看板付け根部分」にて3F～7Fの全てで爆裂を確認いたしました。看板の重みが原因なのかは断言出来ませんが、下の歩道は人通りも多いので早急なご対応をおススメいたします。

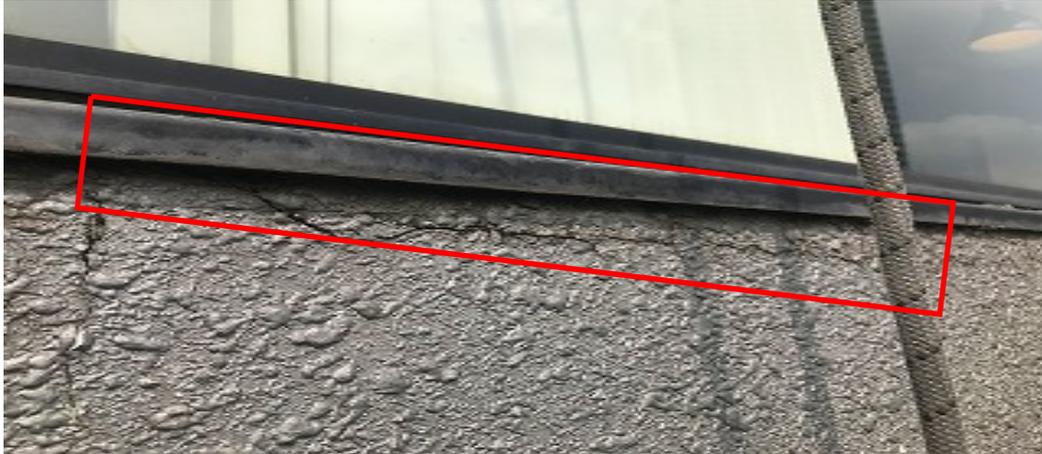
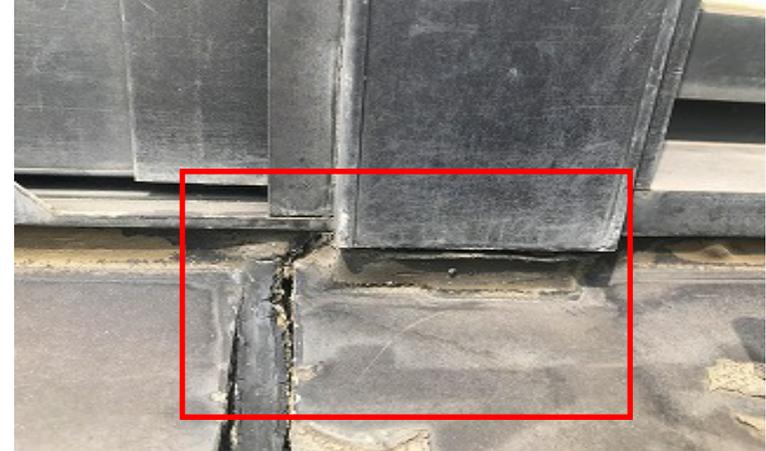
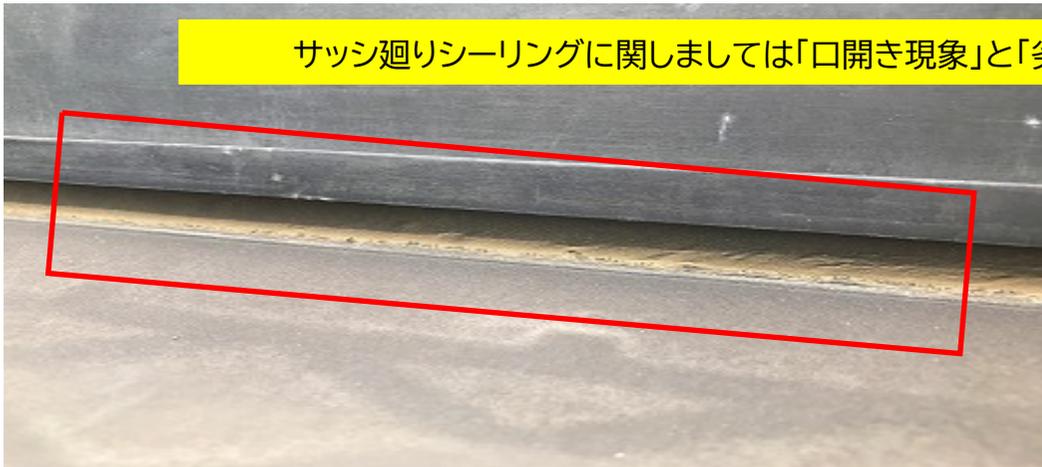
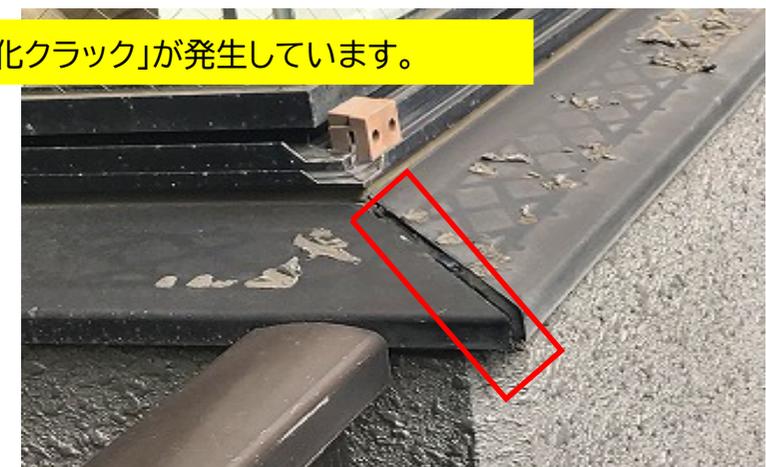
サッシ廻りシーリングに関しましては「口開き現象」と「劣化クラック」が発生しています。

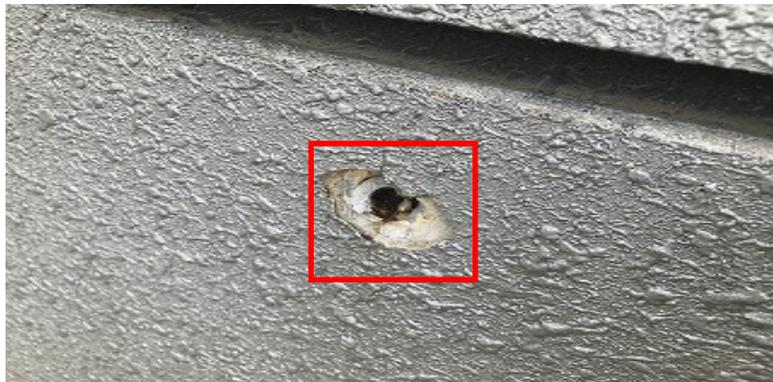
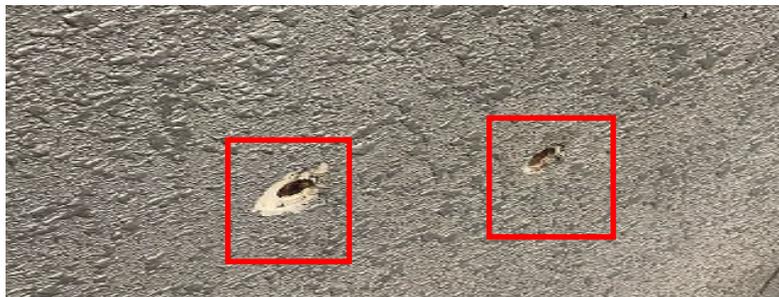
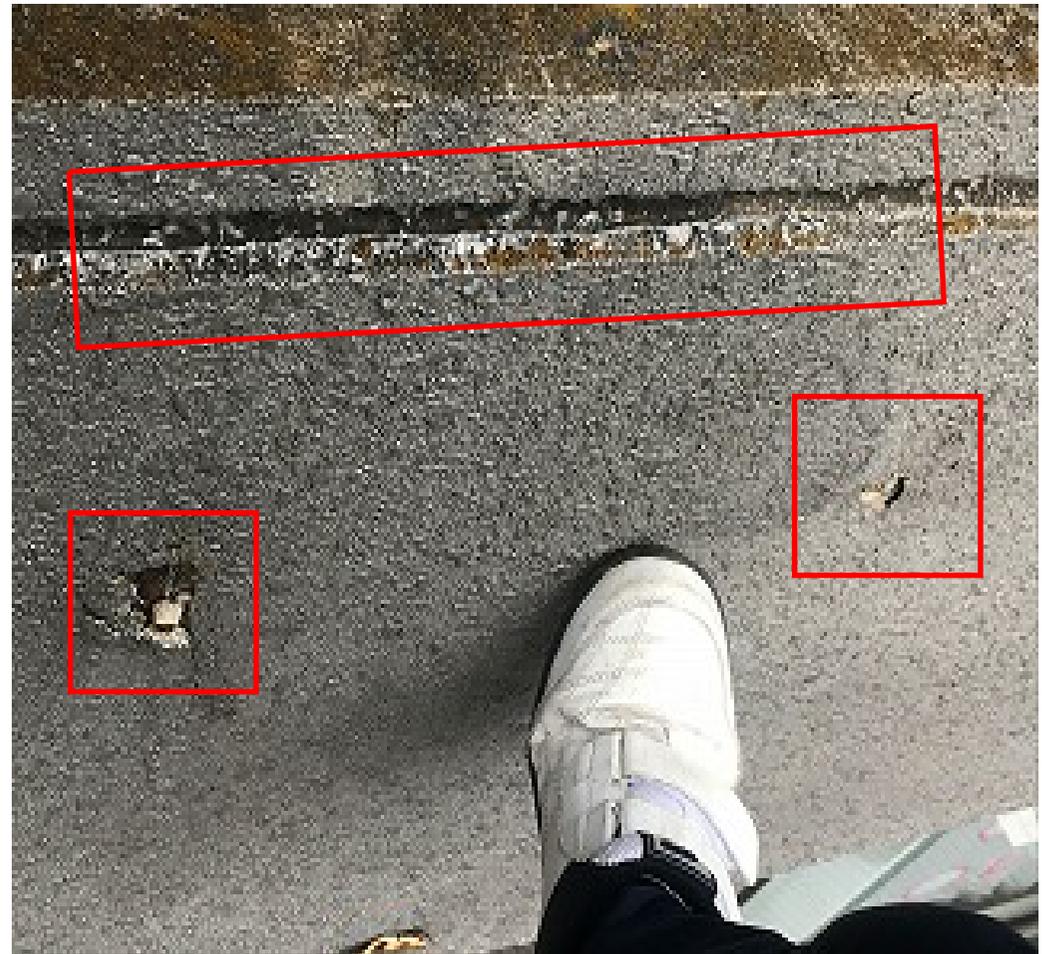
外壁には全面各所で「足場繋ぎ穴」がありました。
以前の修繕工事の際に足場を固定する際に外壁に穴を
開けた箇所でモルタルと塗膜の剥がれを確認しました。
錆が発生している箇所も見受けられました。

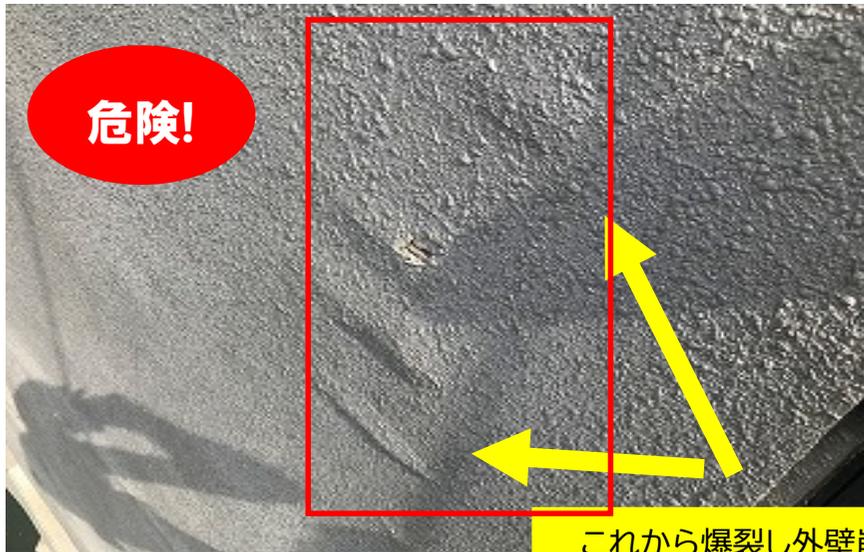
危険!

これから爆裂し外壁崩落する箇所も多数

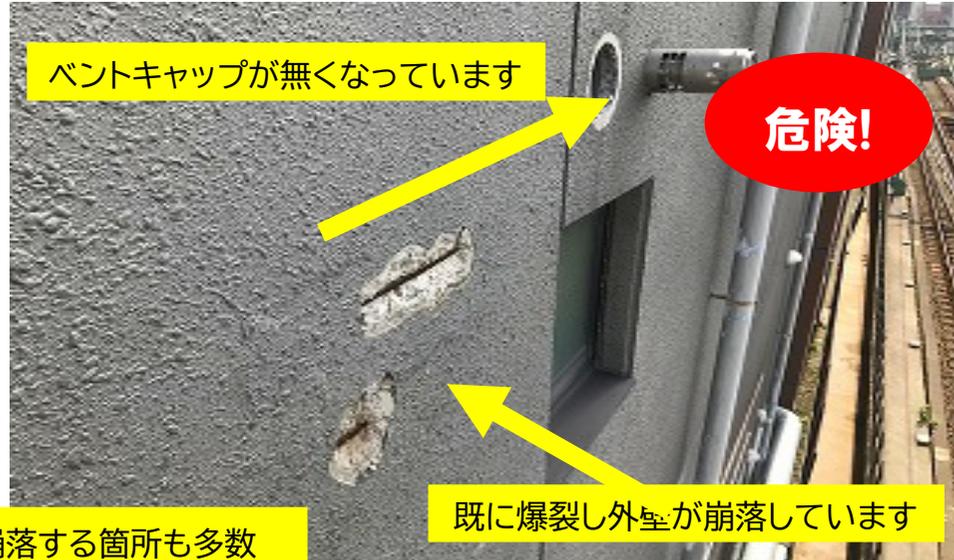
ベントキャップが無くなっています

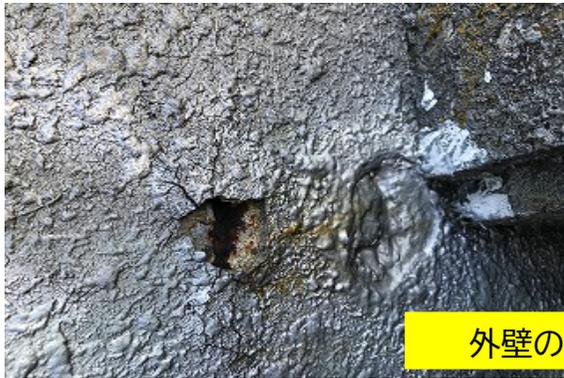
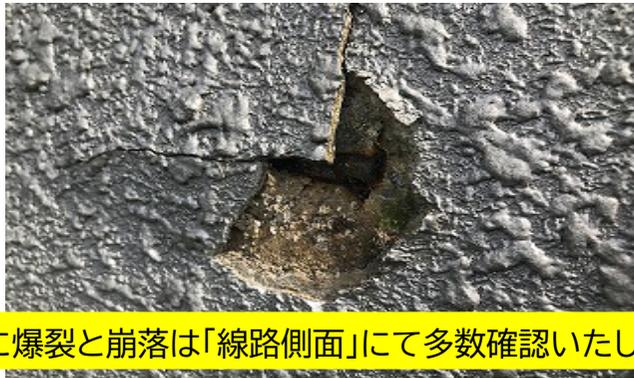
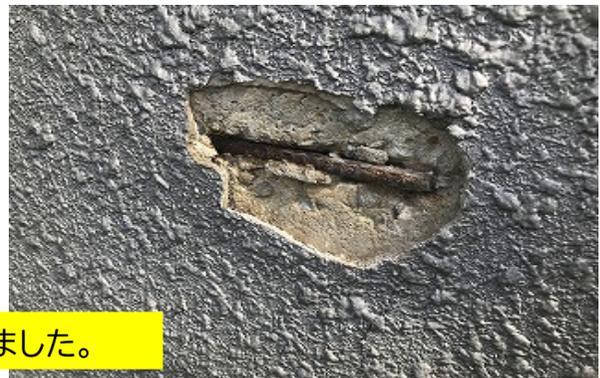
危険!

既に爆裂し外壁が崩落しています

外壁のに爆裂と崩落は「線路側面」にて多数確認いたしました。

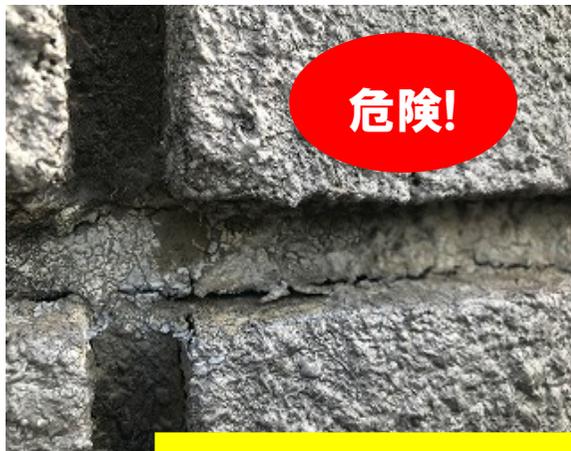
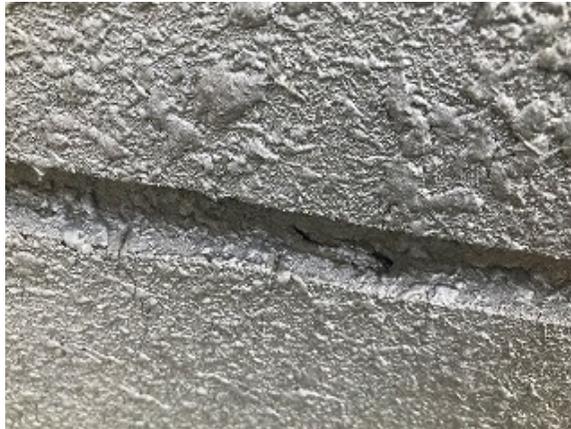
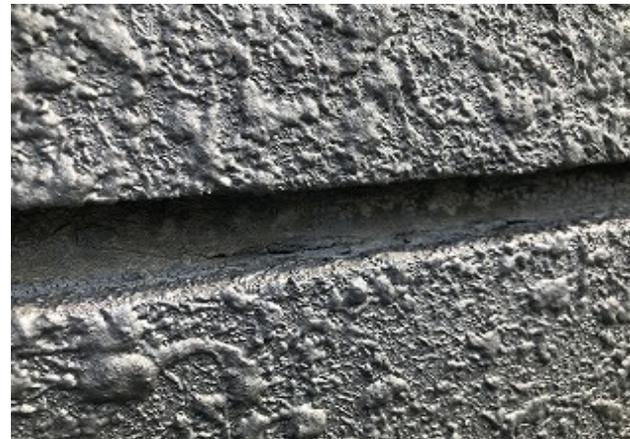
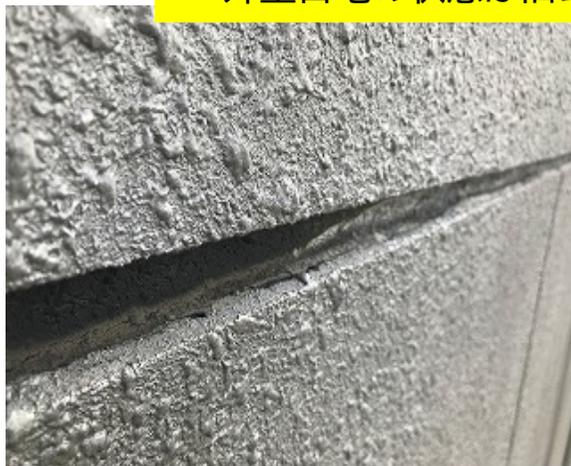
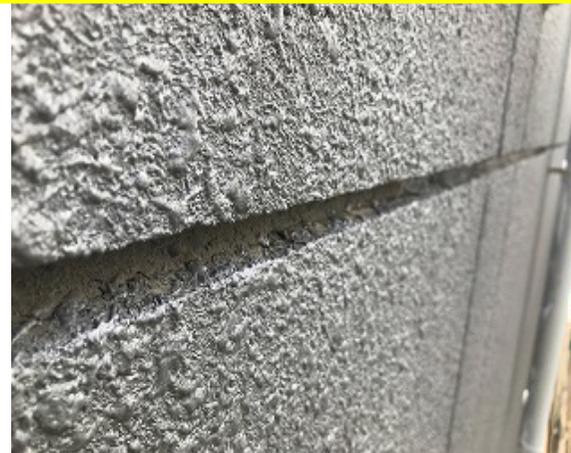
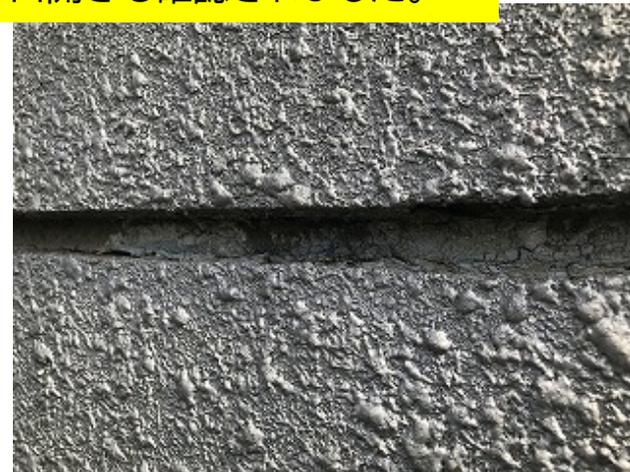
外壁目地の状態は旧シーリングの劣化やクラック亀裂、そして口開きも確認されました。
