# お見積もり前の建物全体調査

**【調査日】 令和3年3月 神奈川県小田原市  
足場不要の「ブランコ工法」にて建物全体を調査!**

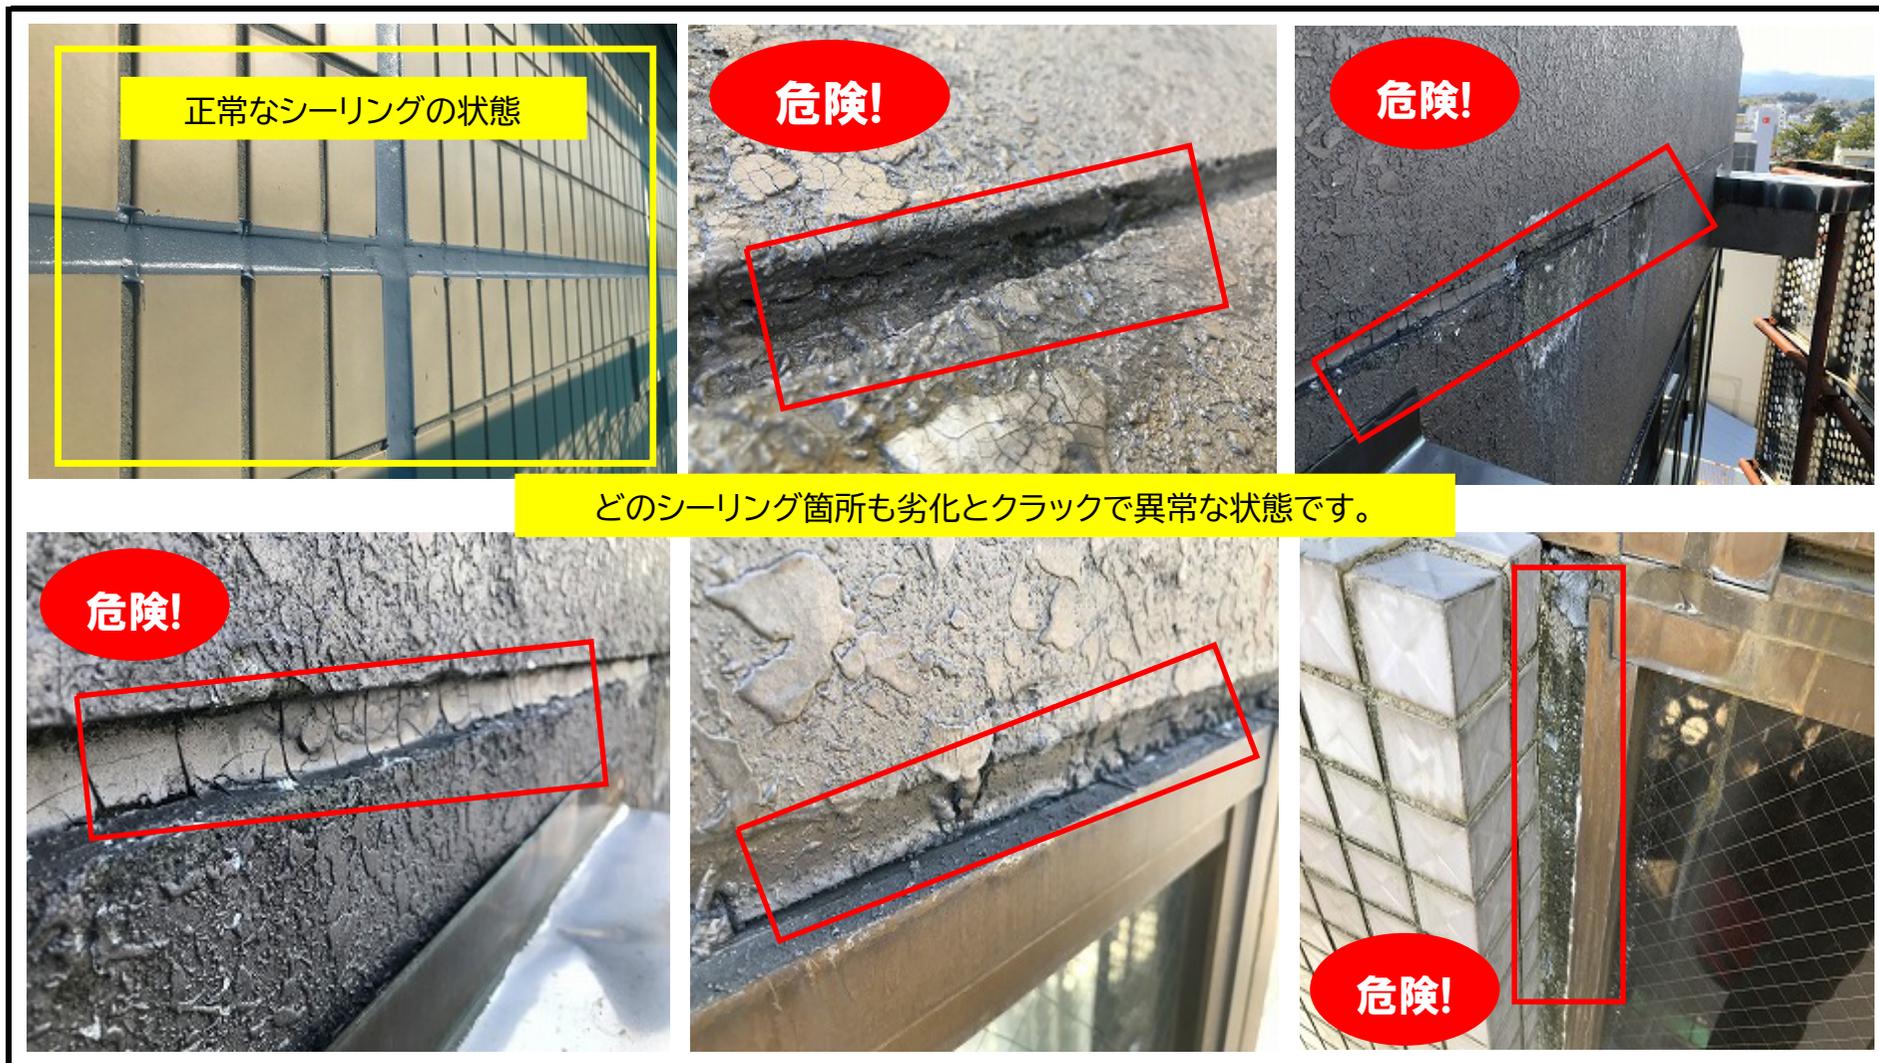
シーリング箇所の調査報告書・シーリングは全ての面で危険域を超えています。

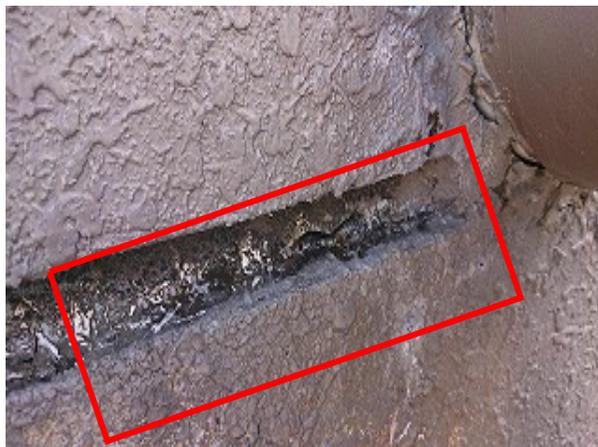
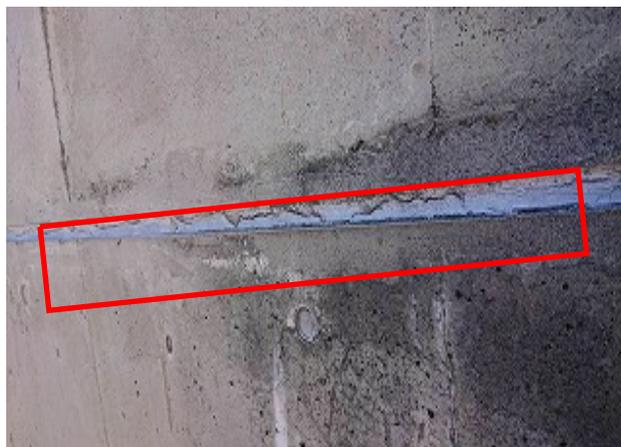
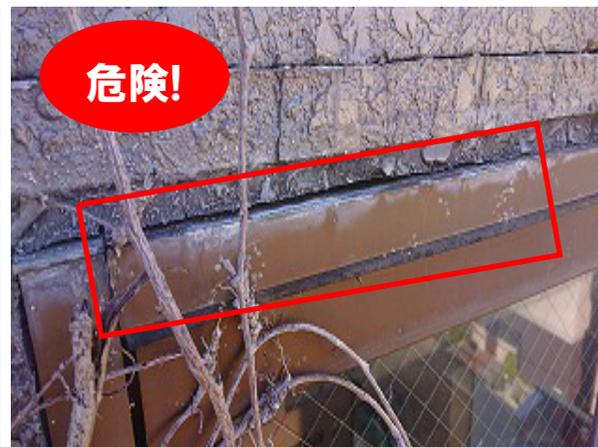
シーリング箇所の調査報告書・シーリングは全ての面で危険域を超えています。

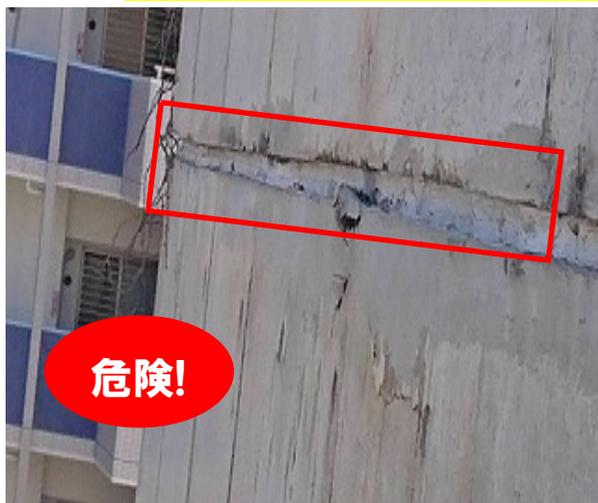
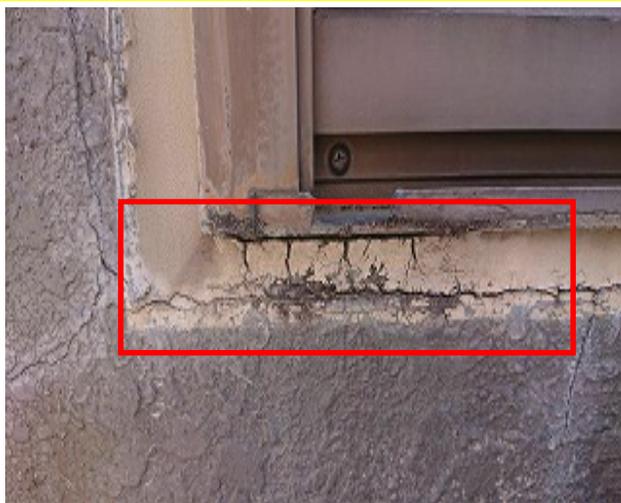
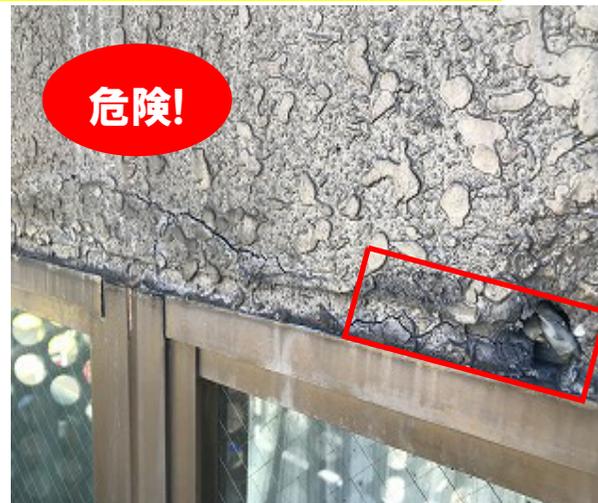
シーリング箇所からの浸水は「漏水」の危険性だけではなく、躯体自体を傷め結果として外壁の崩落へ繋がります

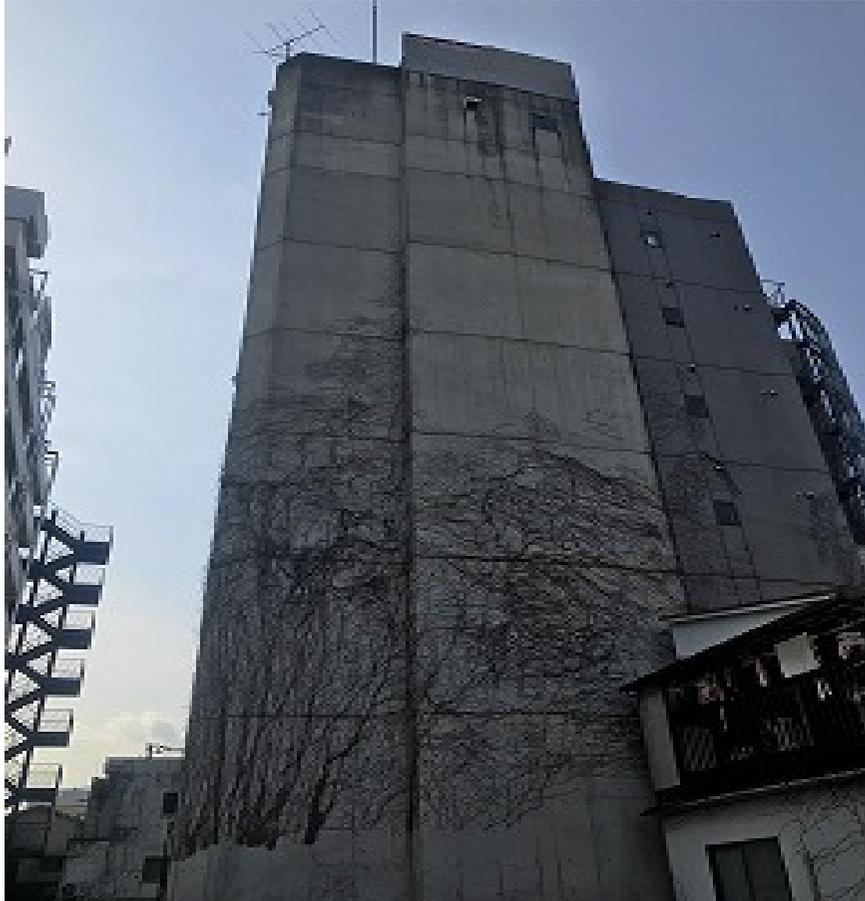
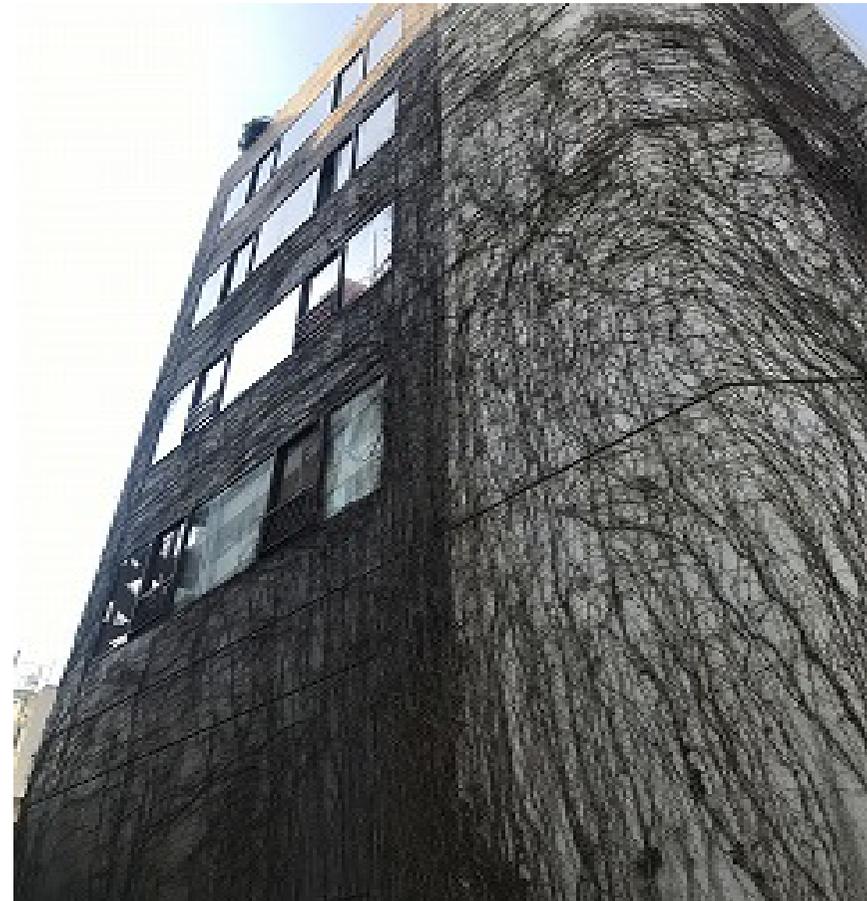
外壁に巻付いている「ツタ」は確実に建物を痛めています、早急な撤去が必要です。

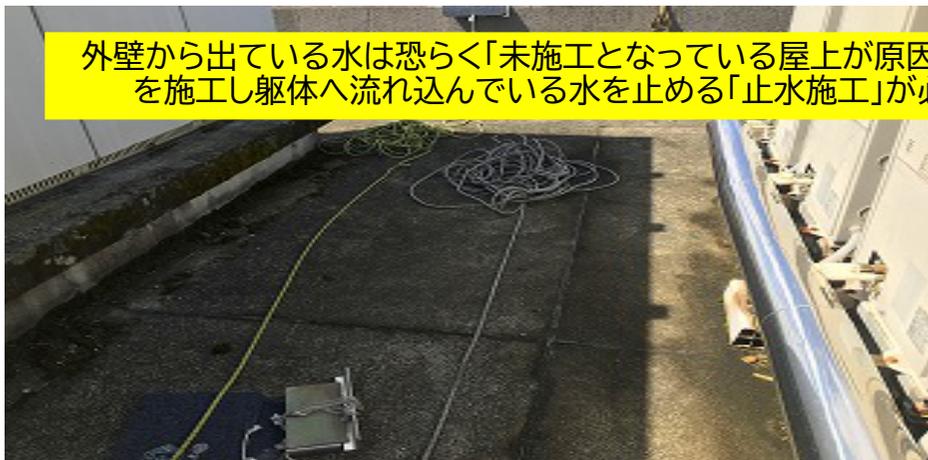
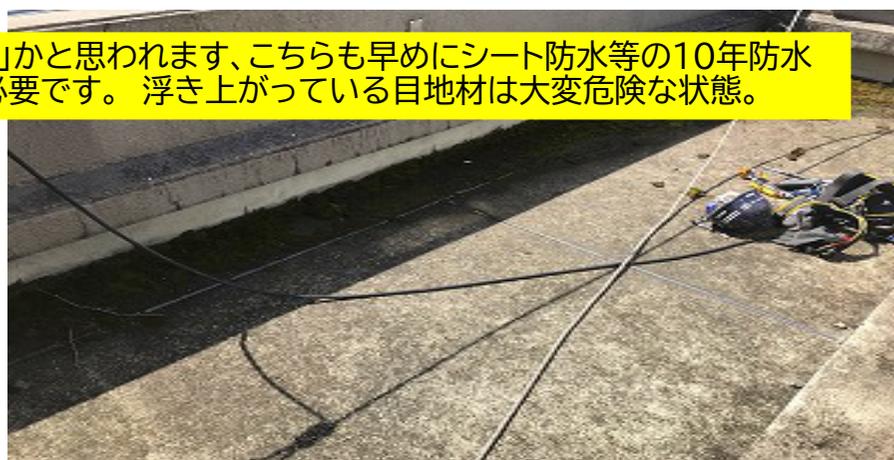
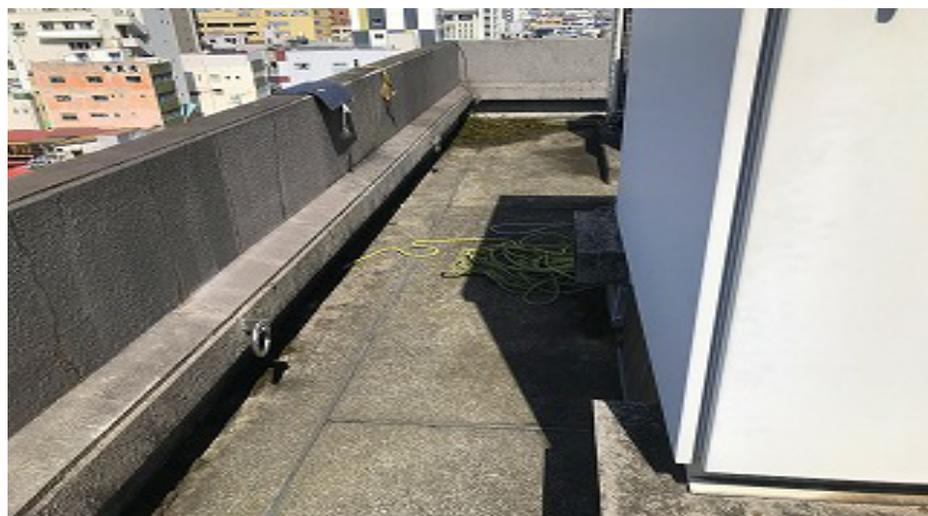
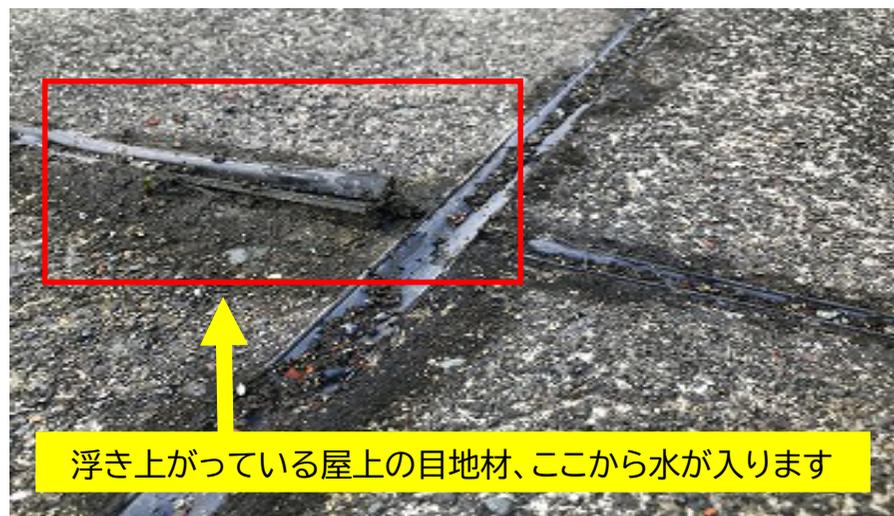
外壁から出ている水は恐らく「未施工となっている屋上が原因」かと思われます、こちらも早めにシート防水等の10年防水を施工し躯体へ流れ込んでいる水を止める「止水施工」が必要です。浮き上がっている目地材は大変危険な状態。

浮き上がっている屋上の目地材、ここから水が入ります

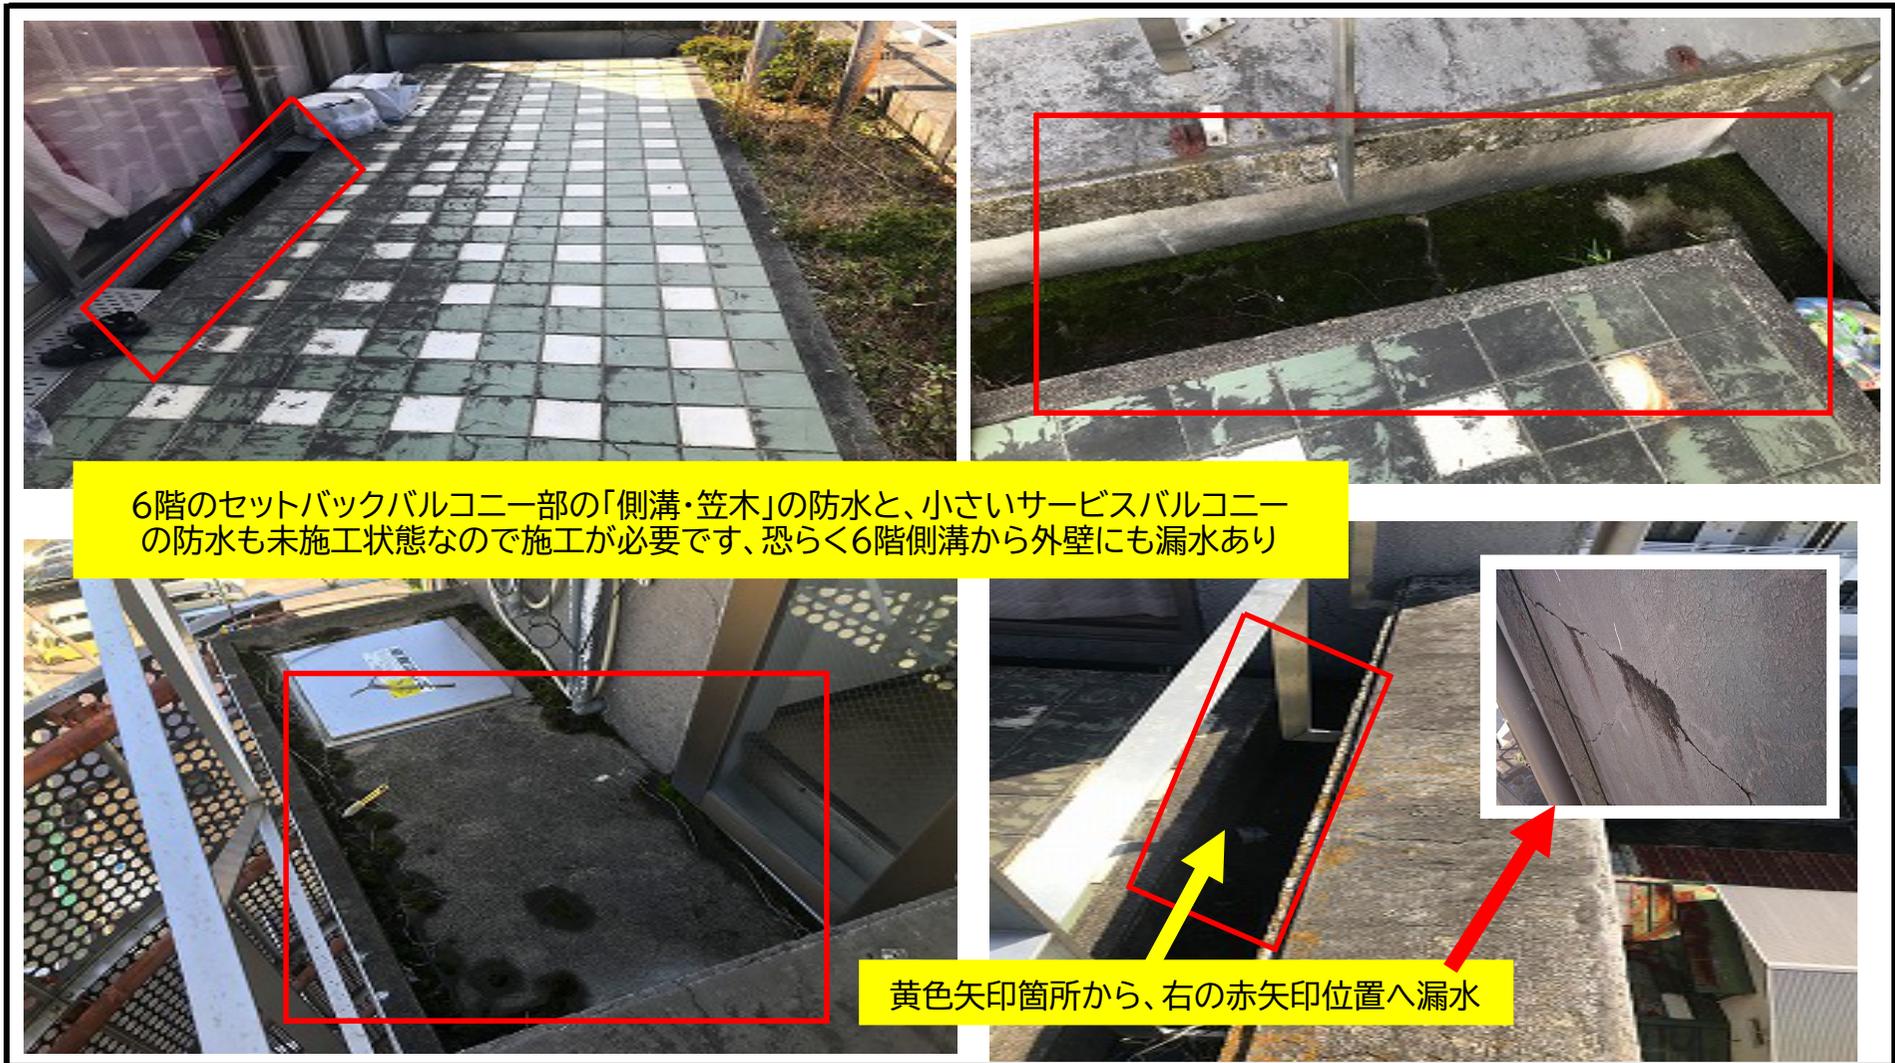
その他、防水が必要な箇所の調査報告書(外壁への浸水があり外壁から出ています)

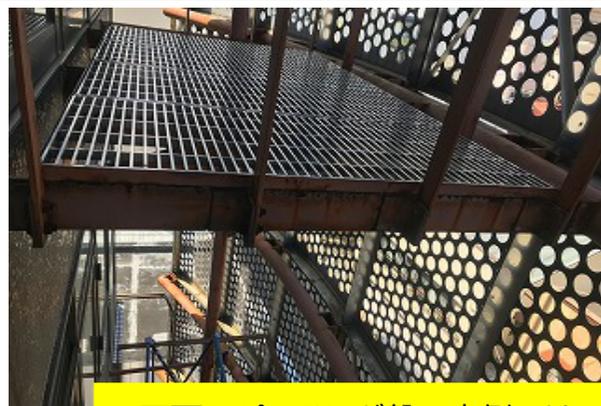
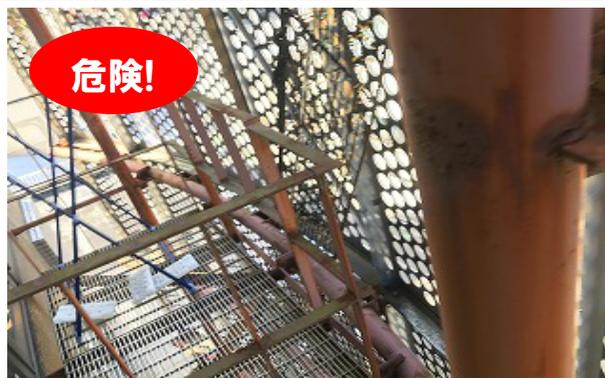
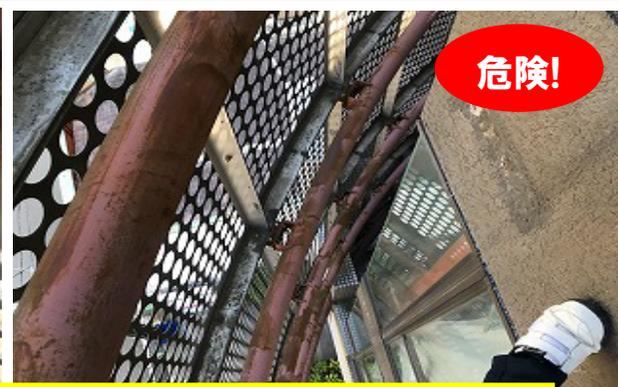
屋上廻りの鉄部は限界を超えてしまっている「錆の発生」状態です。これ以上の錆進行は危険です。

配電盤・配管パイプ・配電盤等も錆の発生と塗装の劣化を確認しました。

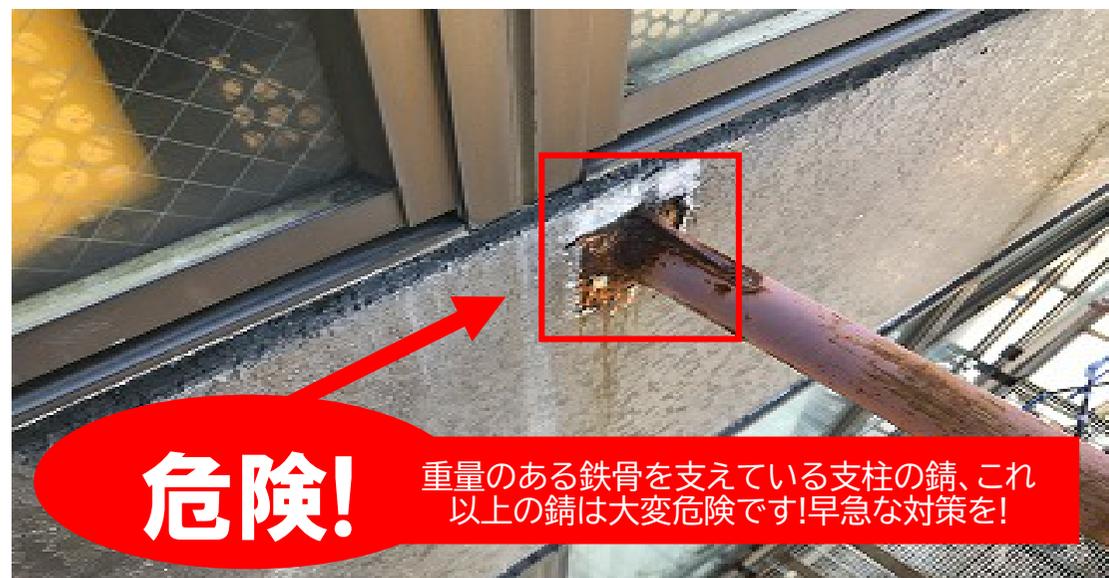
正面のパンチング盤の内側では至る所で「錆の発生」を確認しました。早い段階で錆止めと塗装施工で対応が必要。

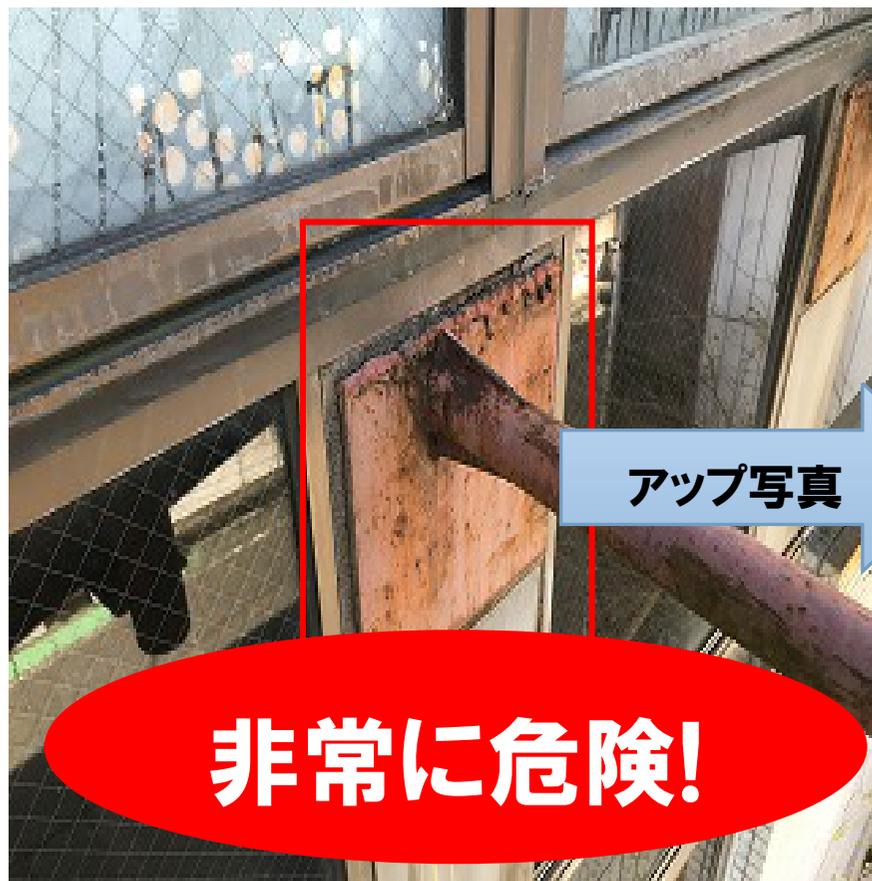
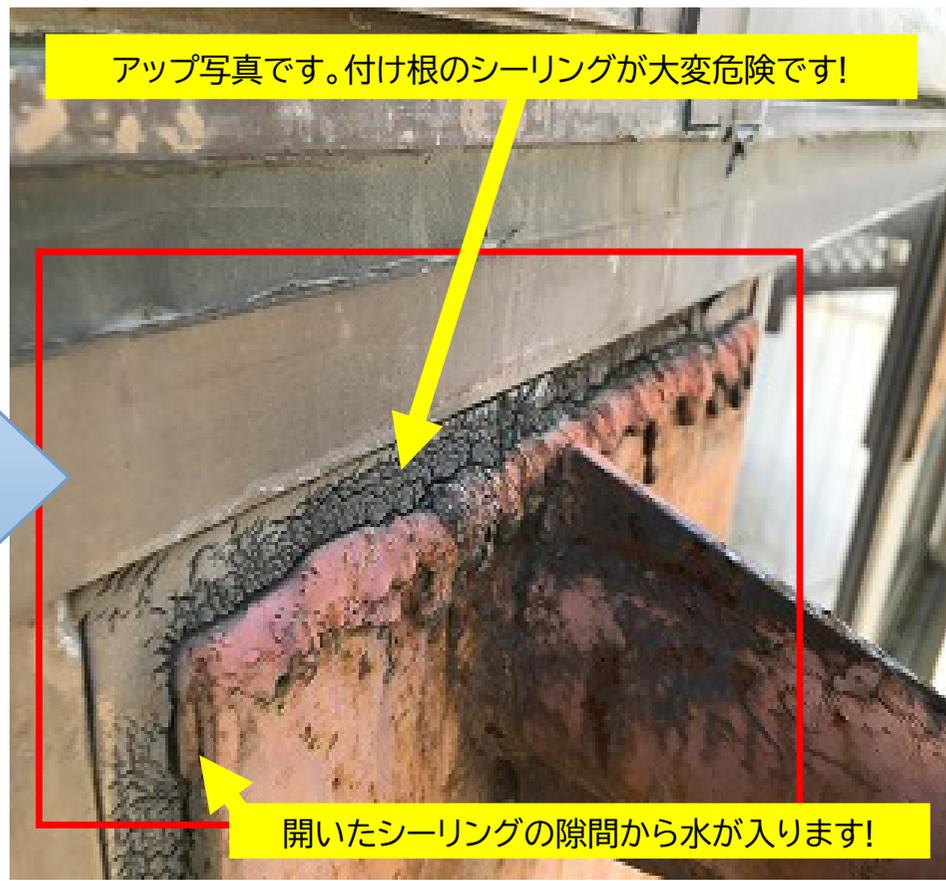
**こちらは一日も早い修繕をおススメします!鉄骨の支柱廻りのシーリングが劣化し、クラックが発生!  
劣化したクラックから浸水すれば「鉄骨根本が腐食し倒壊」に繋がる恐れがあります!**
