施工完了ご報告書

施行 合同会社アイケーイー

現場名称	嶋森ビル
現場住所	神奈川県横浜市西区平沼1-40-1
施工期間	令和3年3月24日
施工箇所	建物全体の現状回復工事
施工理由	建物の老朽化に伴い。
施工内容	外壁塗装・シーリング・鉄部塗装・その他
施工写真	あり

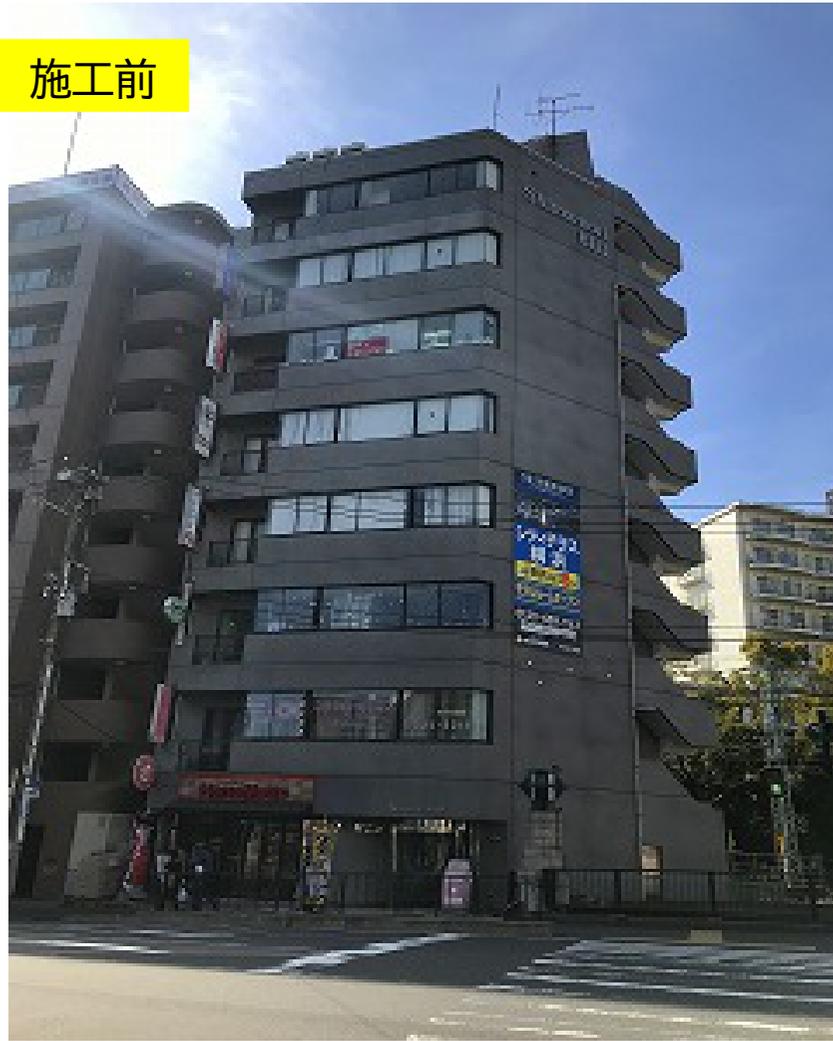
施工前

建物全体写真・施工前と施工後

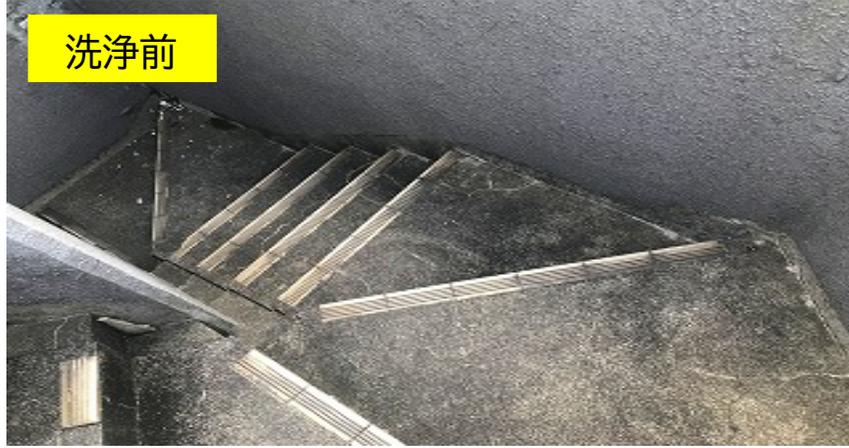
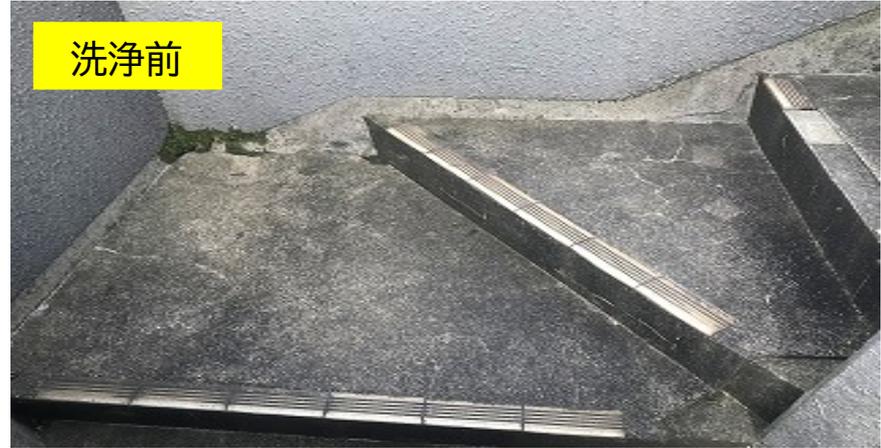
洗净前

施工写真・高压洗净

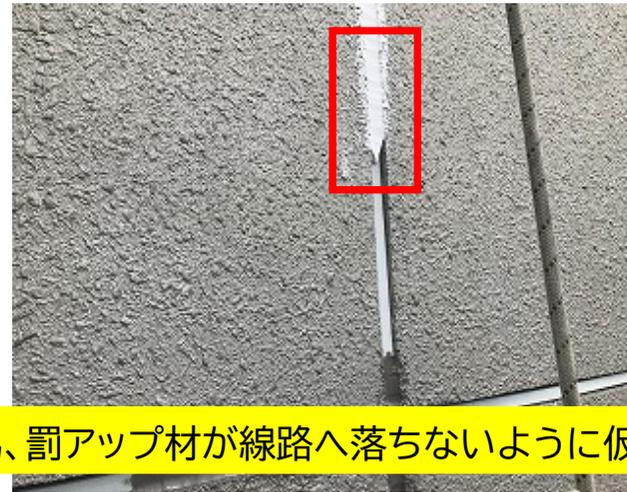
施工写真・外壁シーリング(外壁塗装前の打ち継ぎ目地下地シーリング)

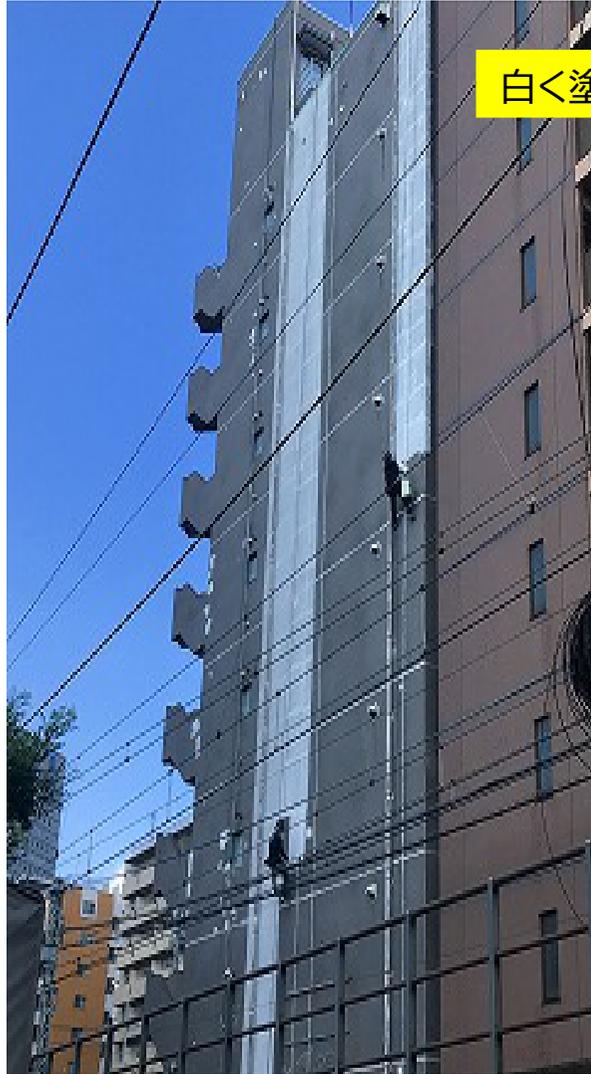
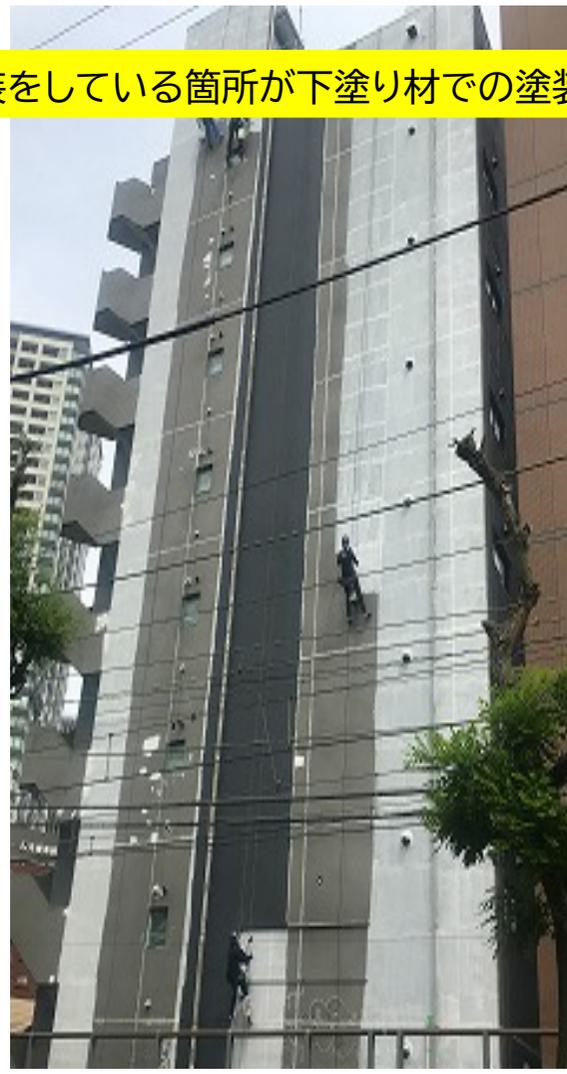
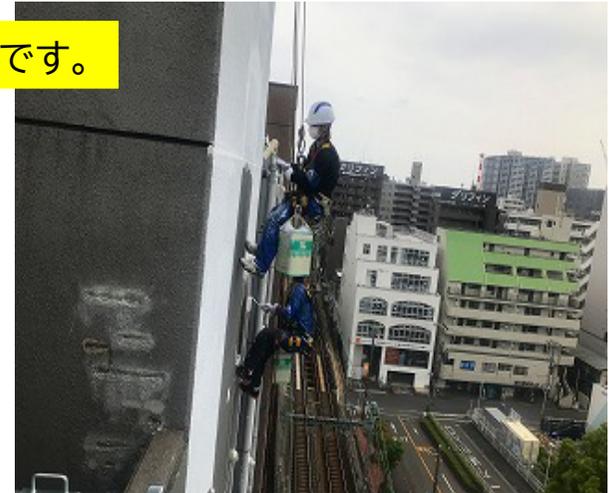
施工写真・外壁塗装(各所下塗り)

白く塗装をしている箇所が下塗り材での塗装です。

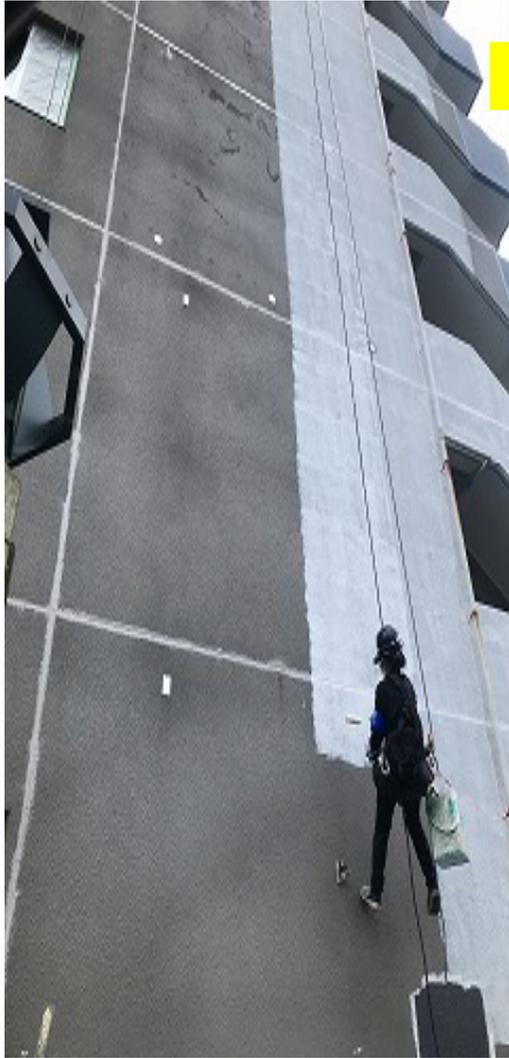
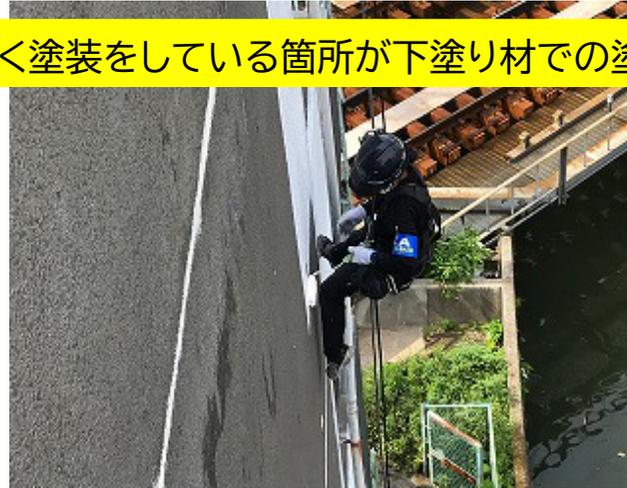
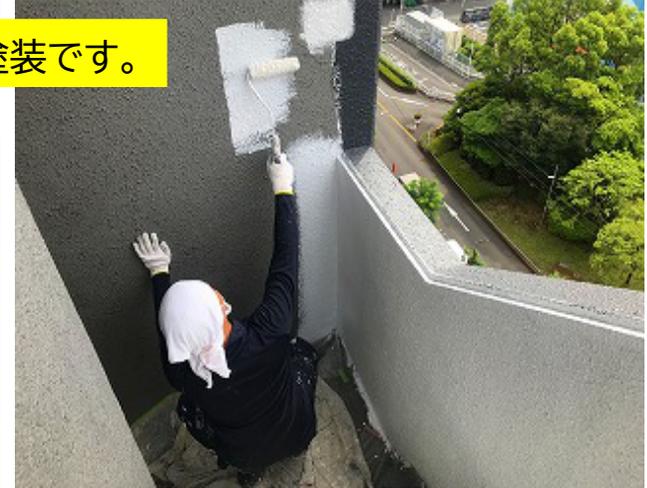
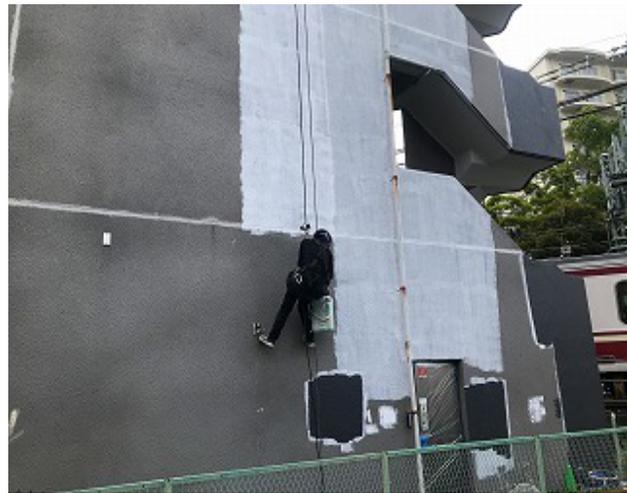
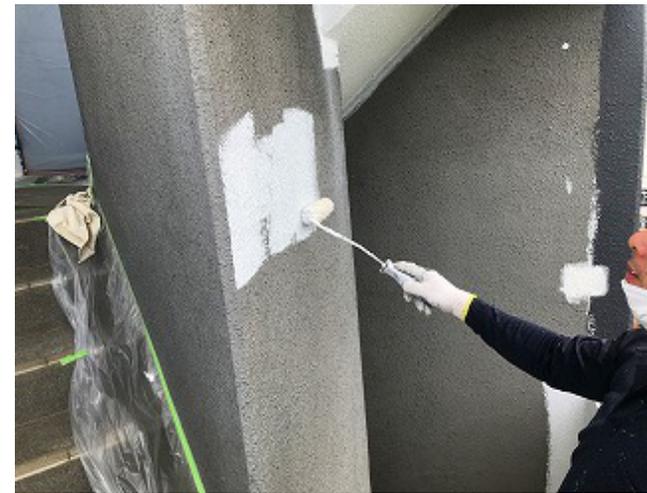
施工写真・外壁塗装(各所下塗り)

白く塗装をしている箇所が下塗り材での塗装です。

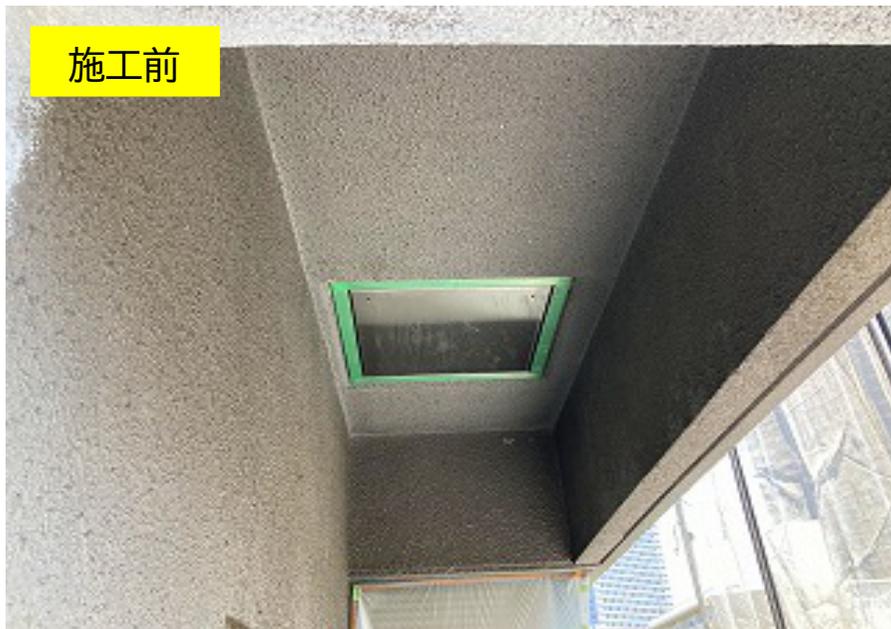
施工前

施工写真・バルコニー天井塗装

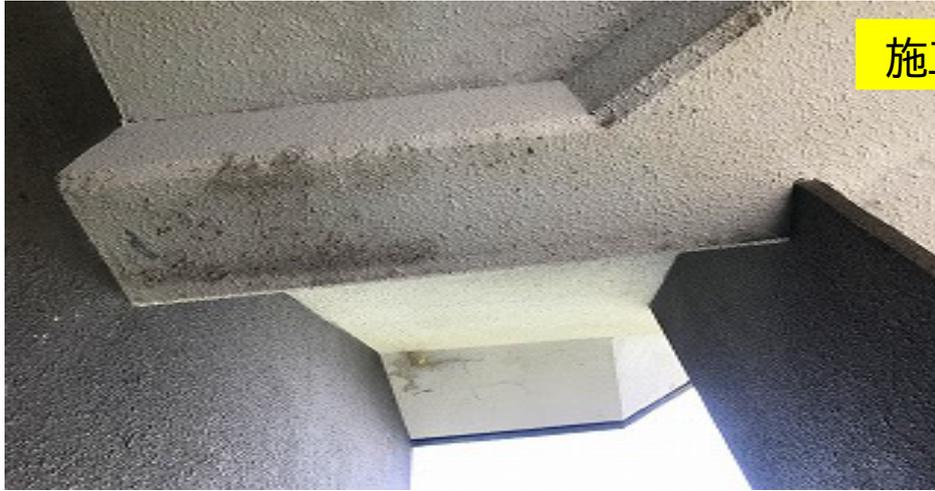
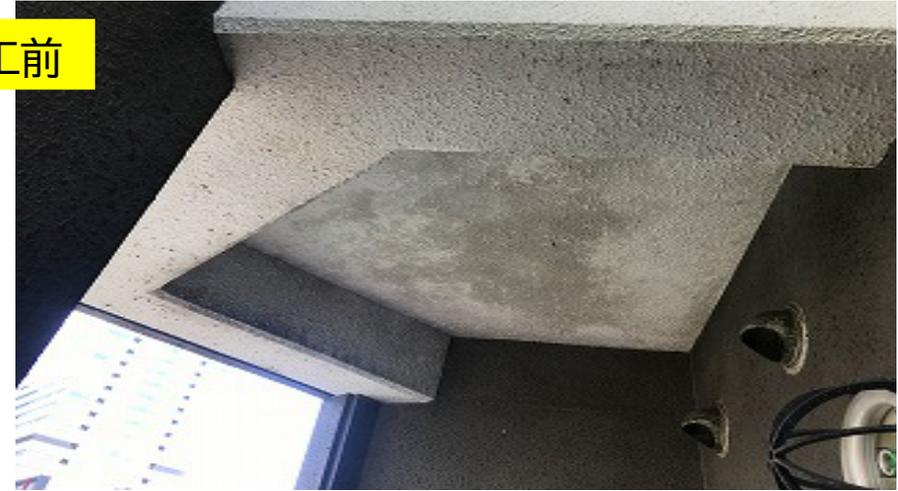
施工前

施工写真・外部階段天井塗装(施工前～下塗り)

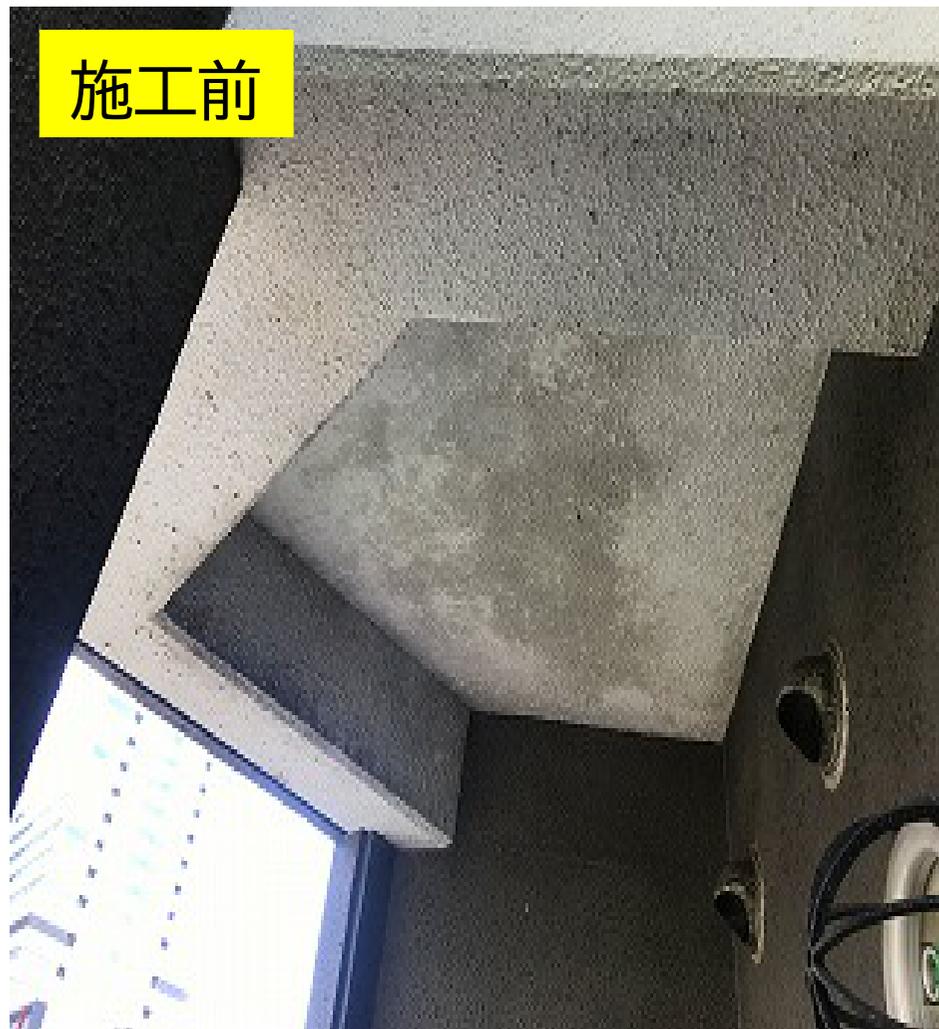
施工前

施工写真・外部階段天井塗装(施工前と施工後の比較)

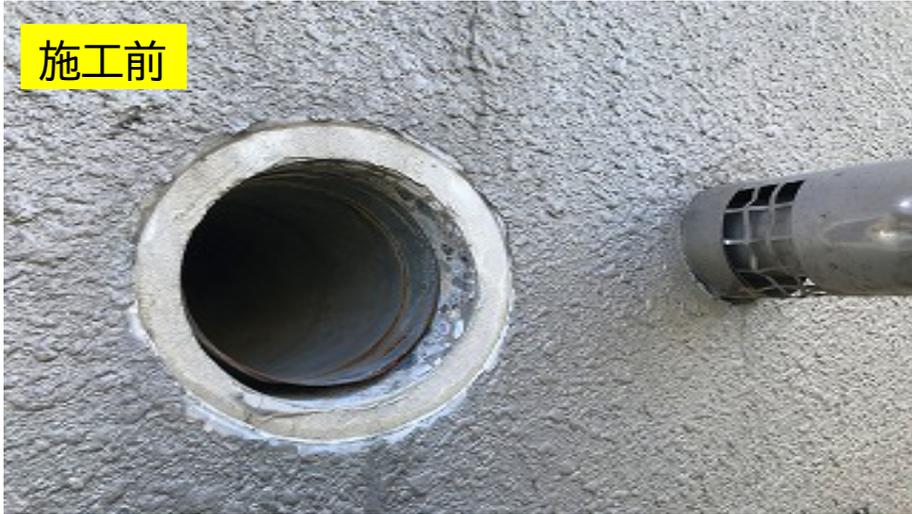
施工前

施工写真・ベントキャップ破損個所の取付

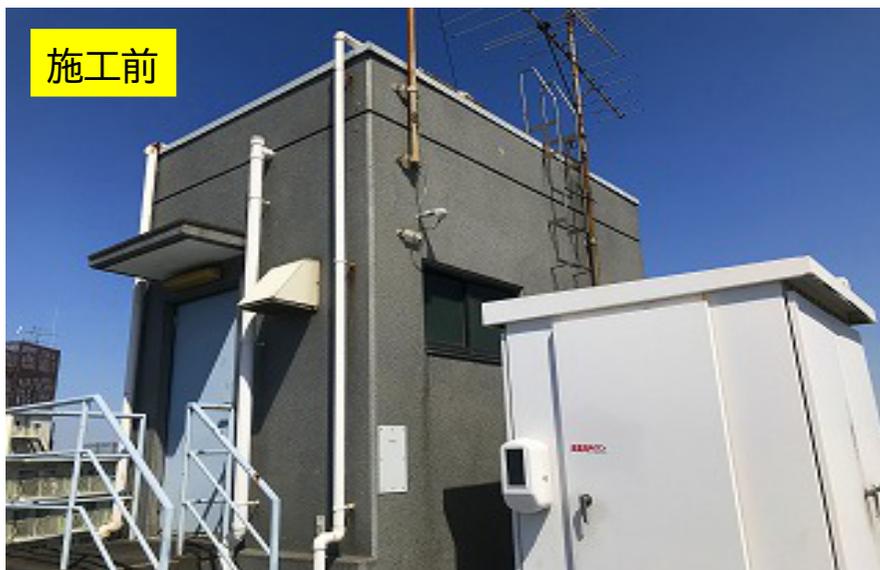
施工前

施工写真・塔屋の外壁塗装

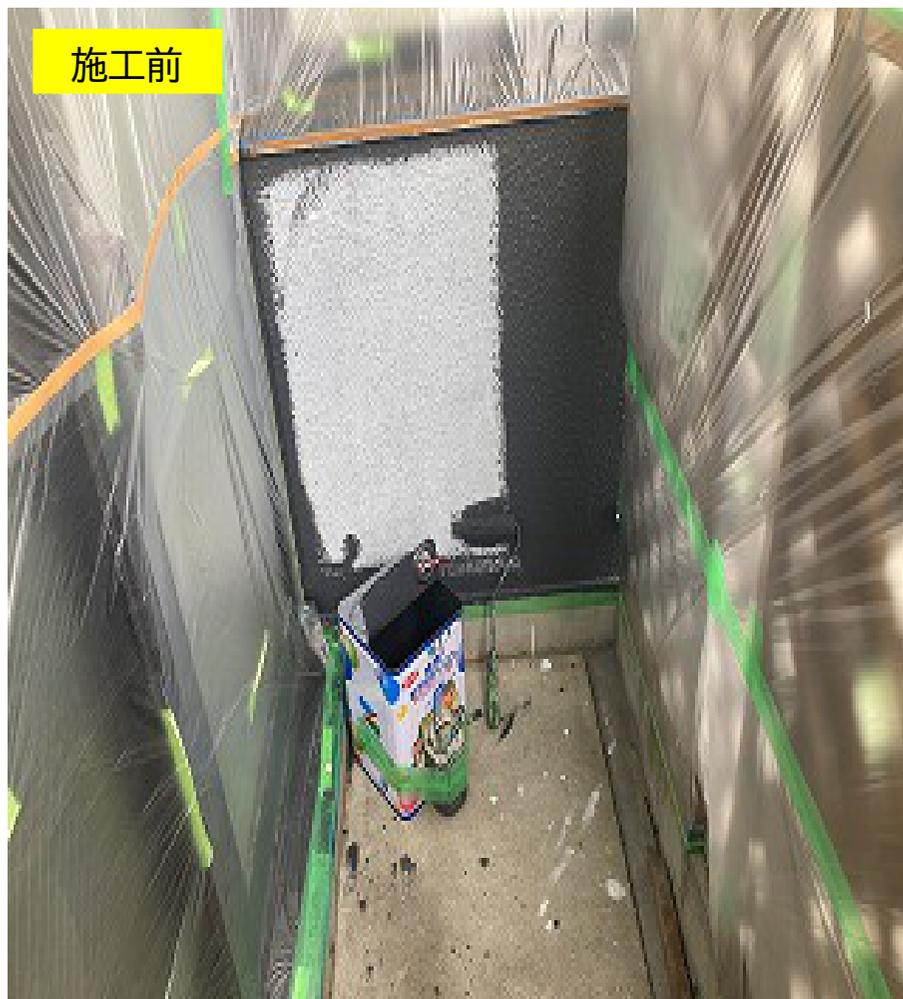
施工前

施工写真・バルコニー床の防水
