## 【ジェイパレス塙田・建物調査ご報告書】

作成 合同会社アイケーエー/株式会社七彩/株式会社エスウェーブ  
作成日 令和5年8月31日

建物名称・ジェイパレス

調査日時・令和5年8月28(月) 29(水)

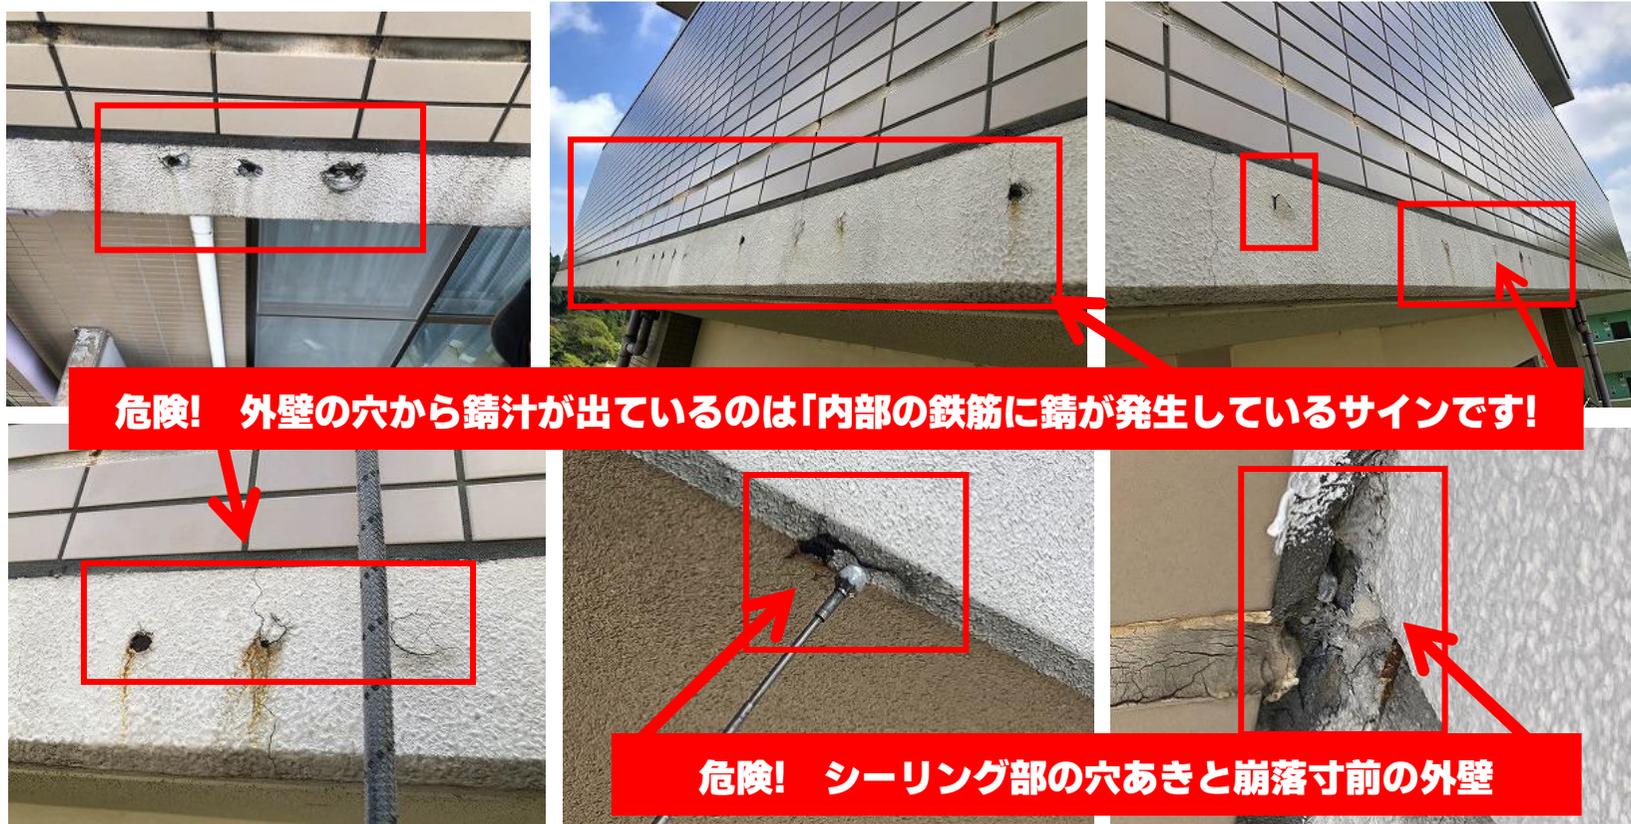
※外壁塗装面の爆裂部(外壁が崩落する寸前・既に崩落している現象)・**評価指数 5**

外壁塗装面のクラックとは異なり、既に外壁自体が崩落している箇所や、外壁が浮いてしまい「崩落する寸前」の箇所が多々確認されました。  
また、躯体事態に水が侵入する事で「**躯体内の鉄筋に錆が発生し、錆で膨張した鉄筋が外壁コンクリートを押し出し、外壁が崩落します**」

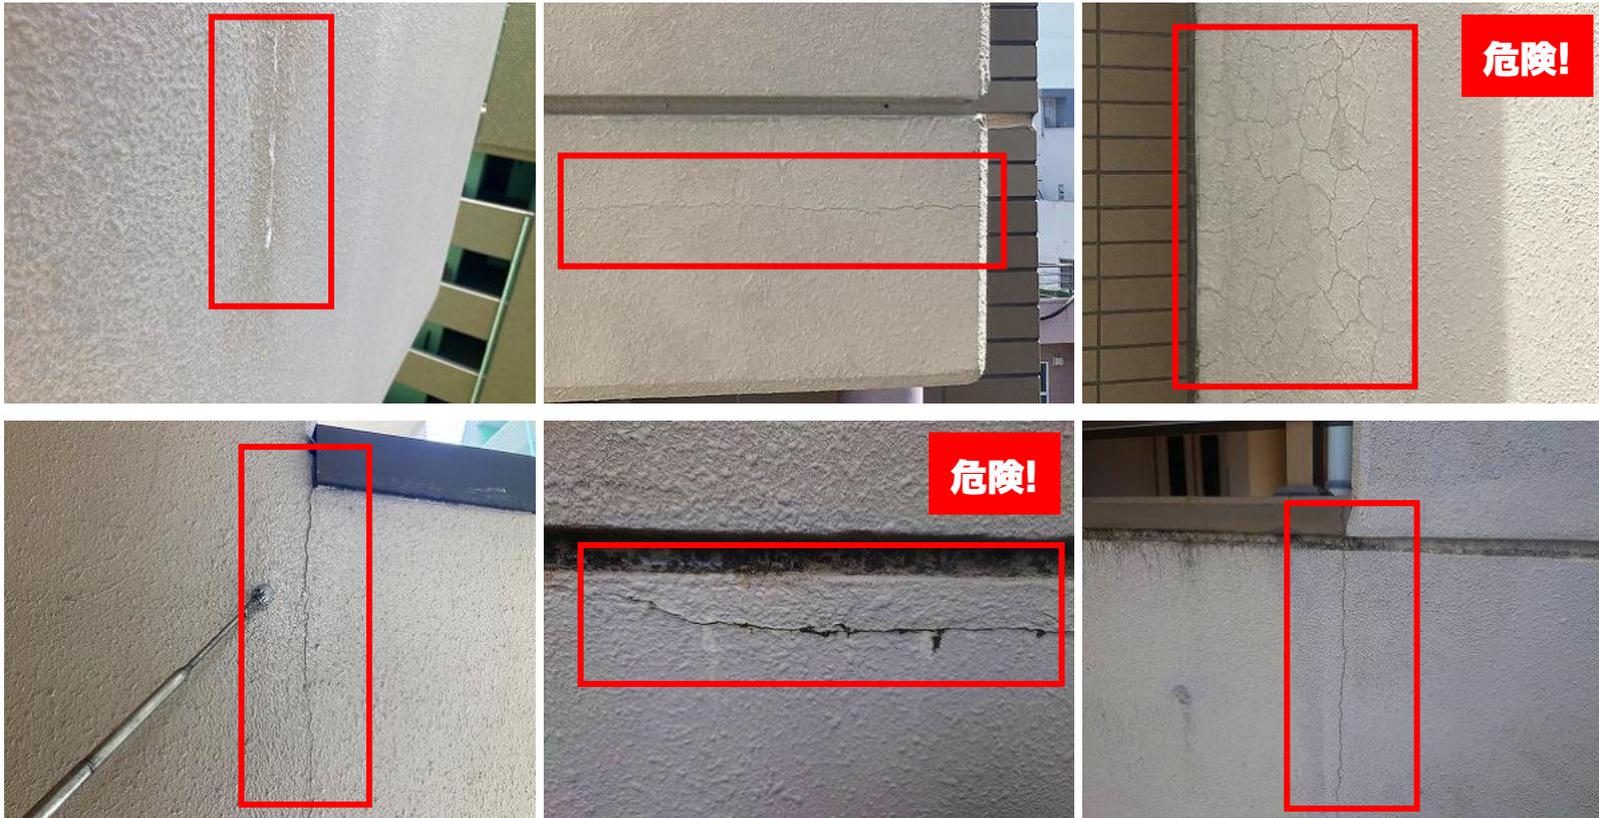
※外壁塗装面のクラック・評価指数 3～4

写真は6枚ですが、外壁塗装面では多数のクラックが確認されました。クラックを長期間放置する事でクラック自体が大きくなり、**大きくなったクラックから水が侵入し爆裂へ繋がってしまいます**ので、早めの対応をお勧めいたします。

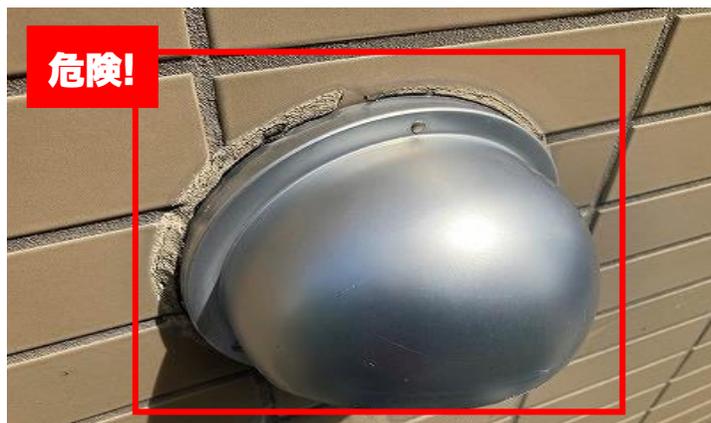
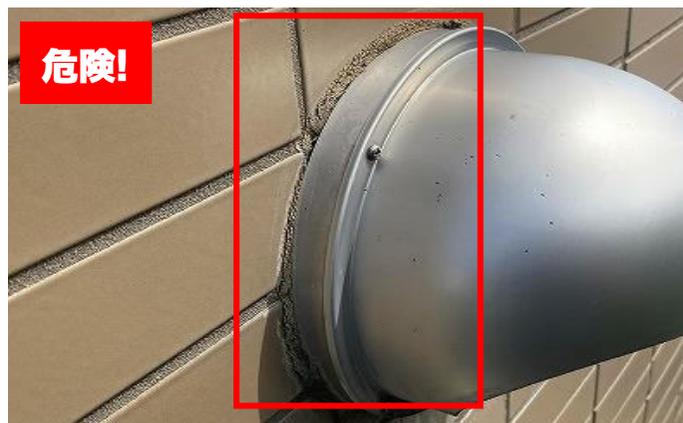
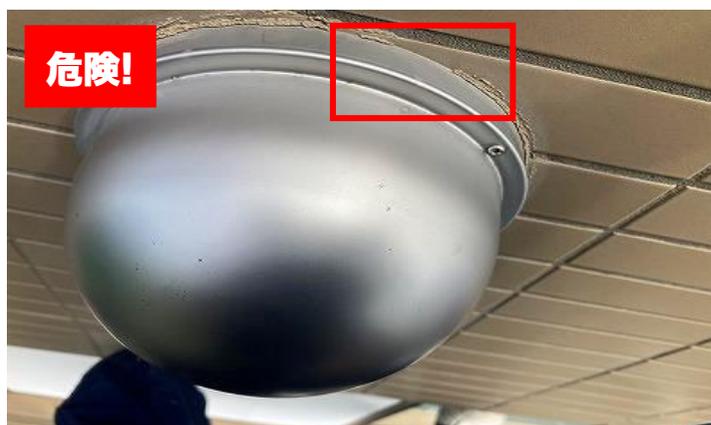
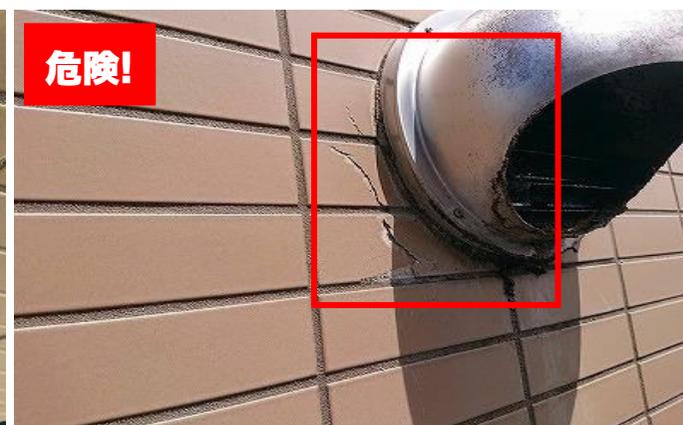
※ベントキャップ廻りシーリング・**評価指数 5**

ベントキャップ廻りのシーリング箇所においては全体で「シーリングの劣化と、シーリング自体の消滅」が確認されました。

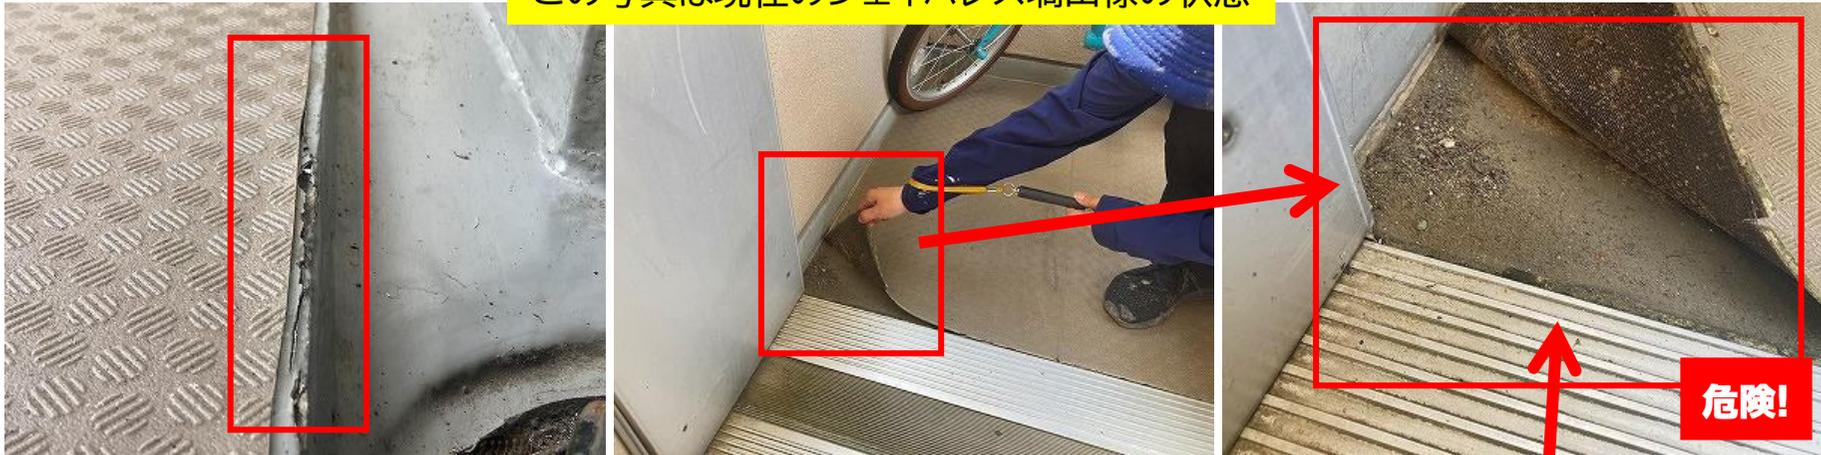
共用廊下内の床に敷かれている長尺シートでは、全体的な変色があり、中でも危険と判断されましたのは「シート端部の浮きと剥がれ」部分です。通常ですと、長尺シート下の端部分において「線防水」と言う、防水処理を行います。ジェイパレス塙田様の場合、シート端の下部分に防水処理がなされておらず、防水処理がされていない場合、シート端部のシーリングが劣化した場合に「シートの下に水が入ってしまい、徐々に全体のシート剥がれの原因」となるばかりか、シートの下に入り込んだ水は蒸発しずらくなり、時間の経過と共に「廊下床のコンクリート部分を痛め、階下の天井より漏水」と言う不具合に繋がってしまいます。

この写真は現在のジェイパレス塙田様の状態

シー地下の防水が行われていないので、隙間から水が入り不具合へ繋がります。

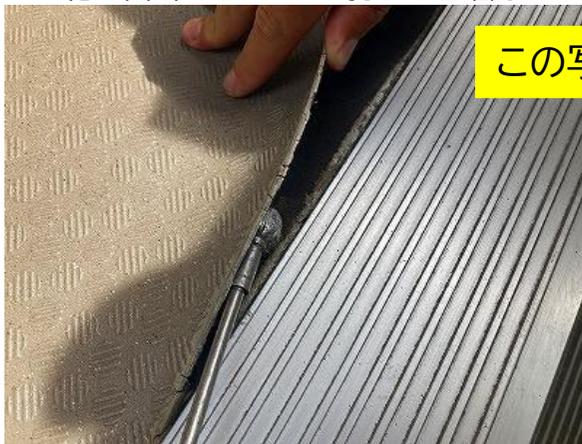
他の箇所でもシートの剥がれを確認

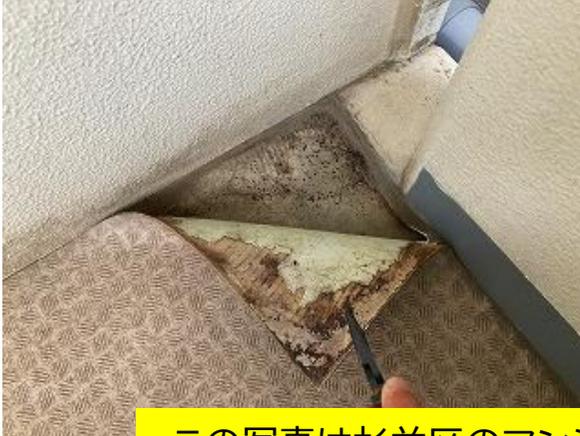
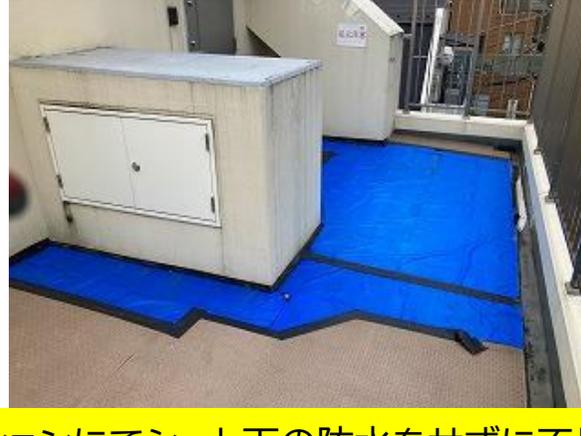
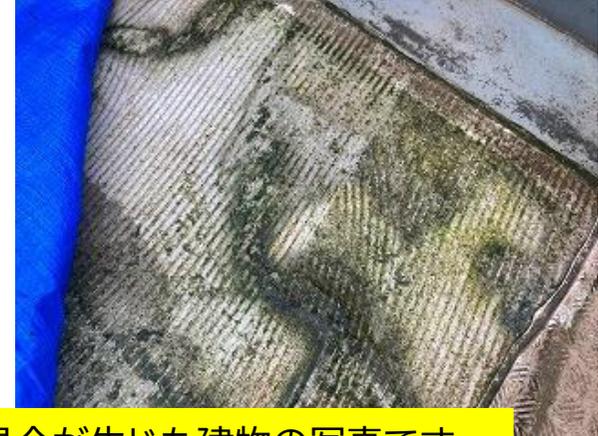
杉並区のマンションでは、長尺シート端の「端末シーリングの不具合を放置」してしまった結果、シート端部分より水が入り剥がれが発生。また、長尺シートの下に「線防水処理」が行われていなかった為、入り込んだ水がシートの下全体に入り込み、大きな被害が出ました。

この写真は杉並区のマンションにてシート下の防水をせずに不具合が生じた建物の写真です。

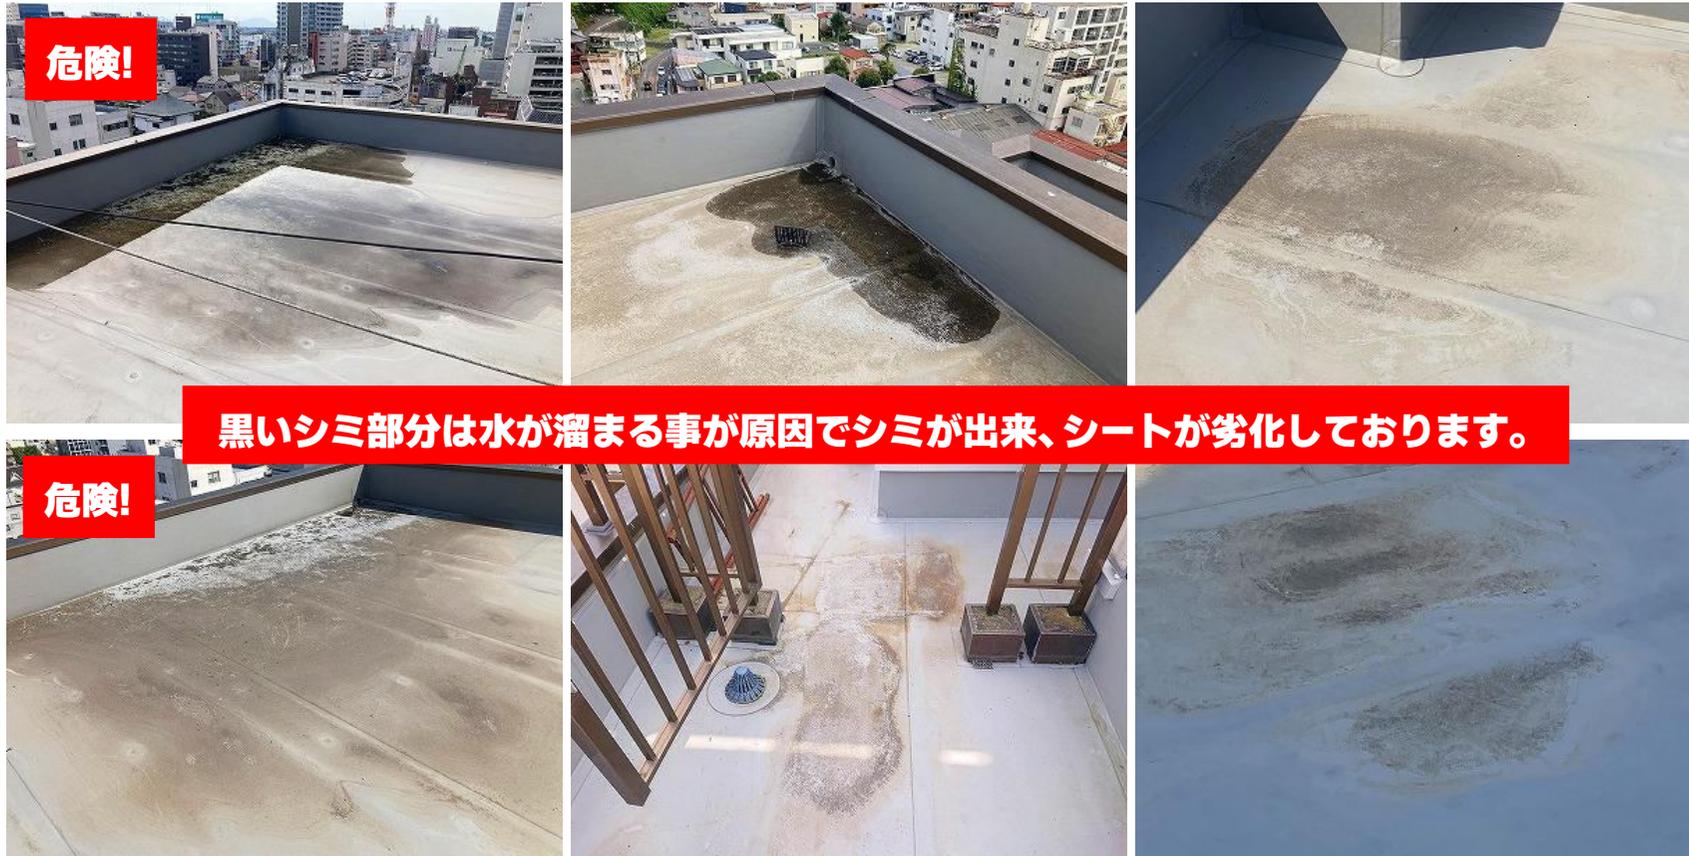
屋上防水調査・評価指数 3~4

屋上防水におきましては現在「塩ビシート防水」となっており、塩ビシート防水の場合、シート間の継ぎ目箇所の劣化剥がれが生じた場合に、シート下への浸水が早いのが特徴です。また、現在では「全体的に傾斜が悪く水が大量に溜まっている箇所」が確認されました。

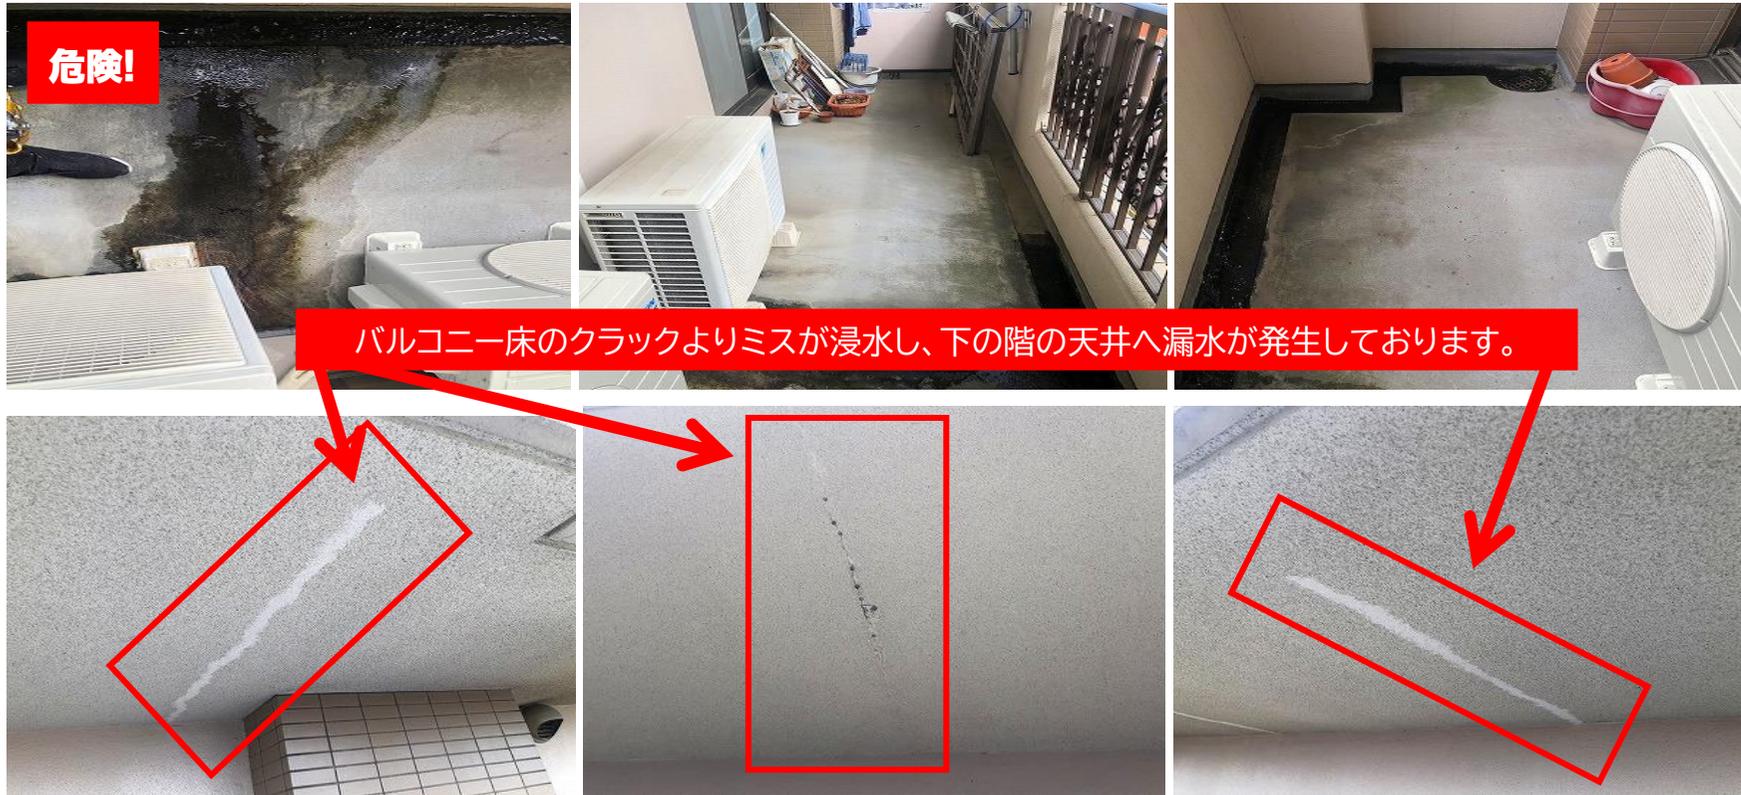
### バルコニー防水調査・評価指数 4～5

バルコニー床の防水部分も劣化が目立ち、クラックが多数確認されました。 現在3階の部屋で発生している漏水の原因は、恐らく4階バルコニーの床から浸水し、階下の漏水に繋がっていると思われます。 また、防水未施工となっている南面バルコニーの床にはクラックなどの不具合が発生しており、階下の天井部分より漏水しておりました。 こちらは早期に対処する事をお勧めいたします。

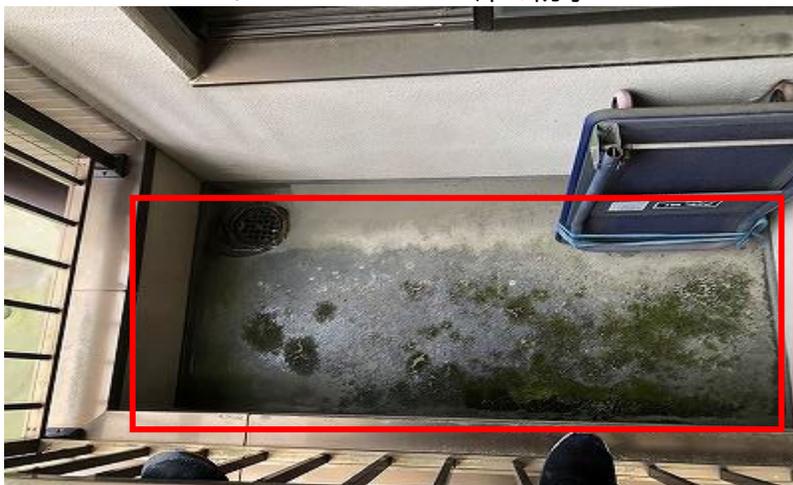
サービスバルコニー床の防水

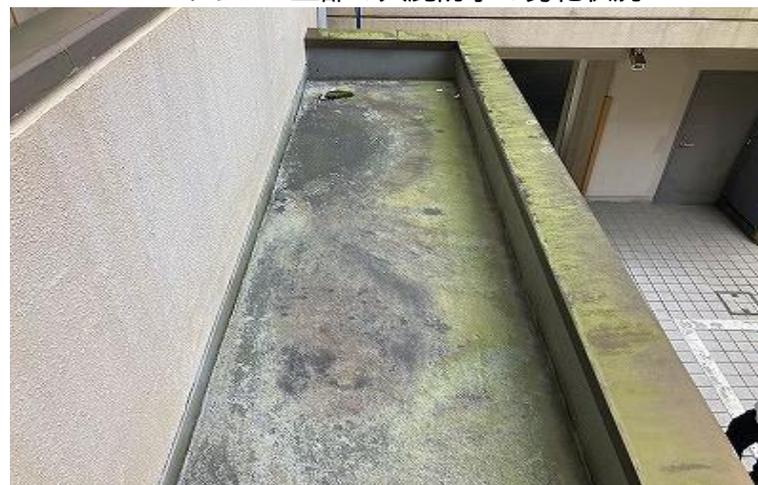
エントランス上部の大庇防水の劣化状況

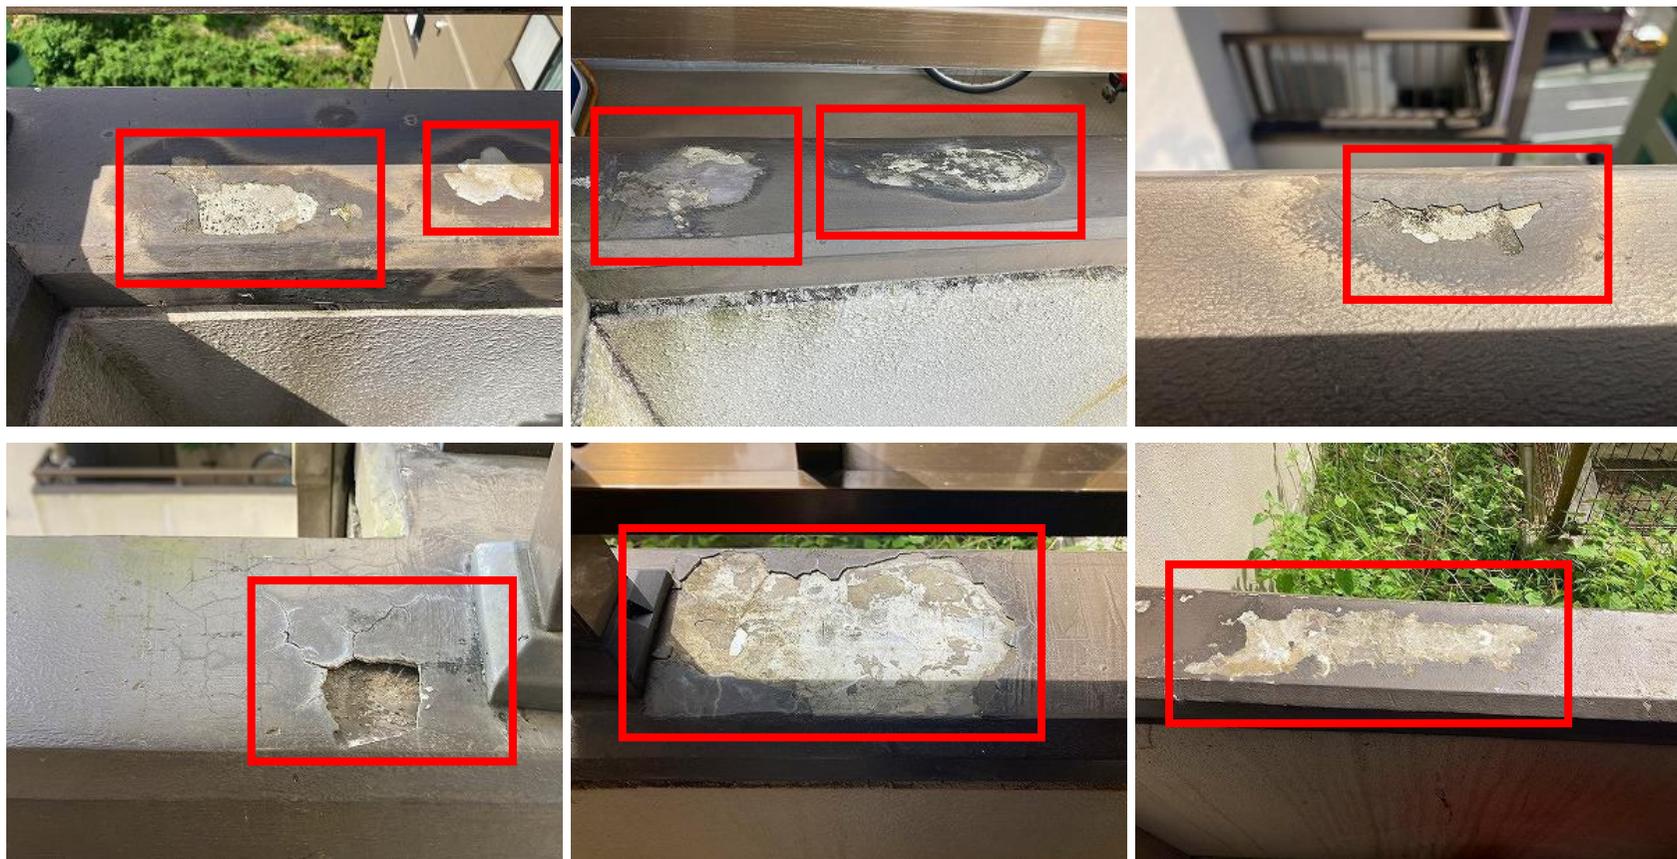
手摺壁天端塗装箇所調査・評価指数 4～5

共用廊下と外部階段の手摺壁の天端では、至る所で「外壁塗膜と下地モルタルの剥がれ」を確認いたしました。

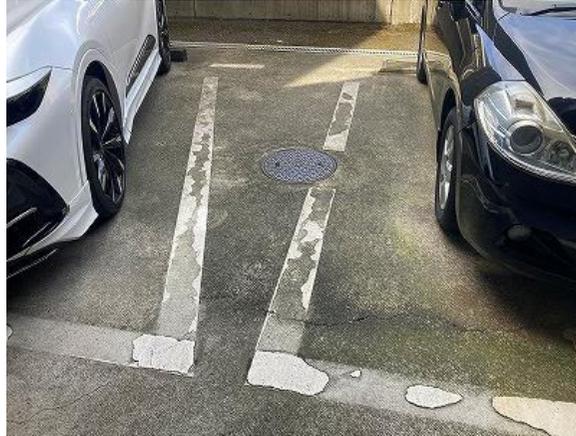
駐車枠の塗装劣化と剥がれ

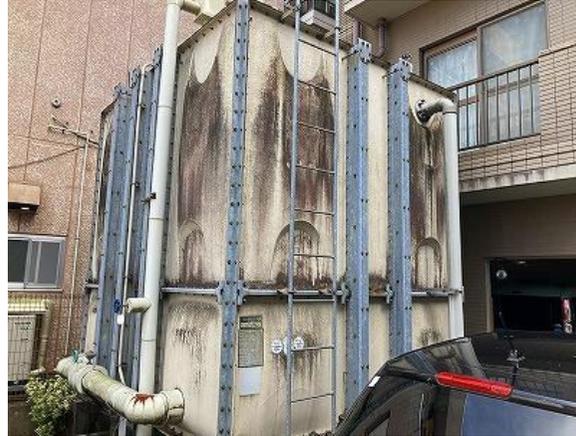
受水槽タンク劣化と色褪せ

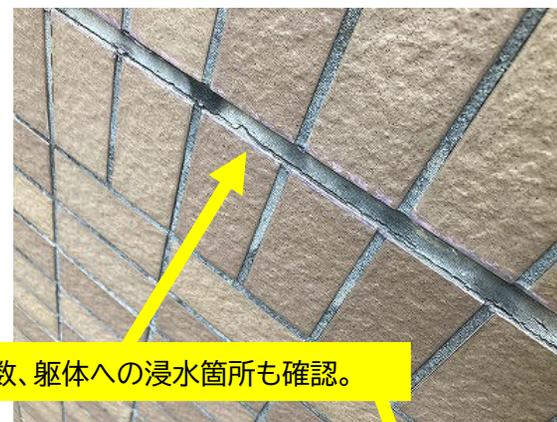
シーリングの劣化状態は非常に悪く、シールクラックや口開き箇所より浸水し、エフロ発生箇所も多数ありました。

シーリングの劣化が酷く口開き箇所も多数、躯体への浸水箇所も確認。

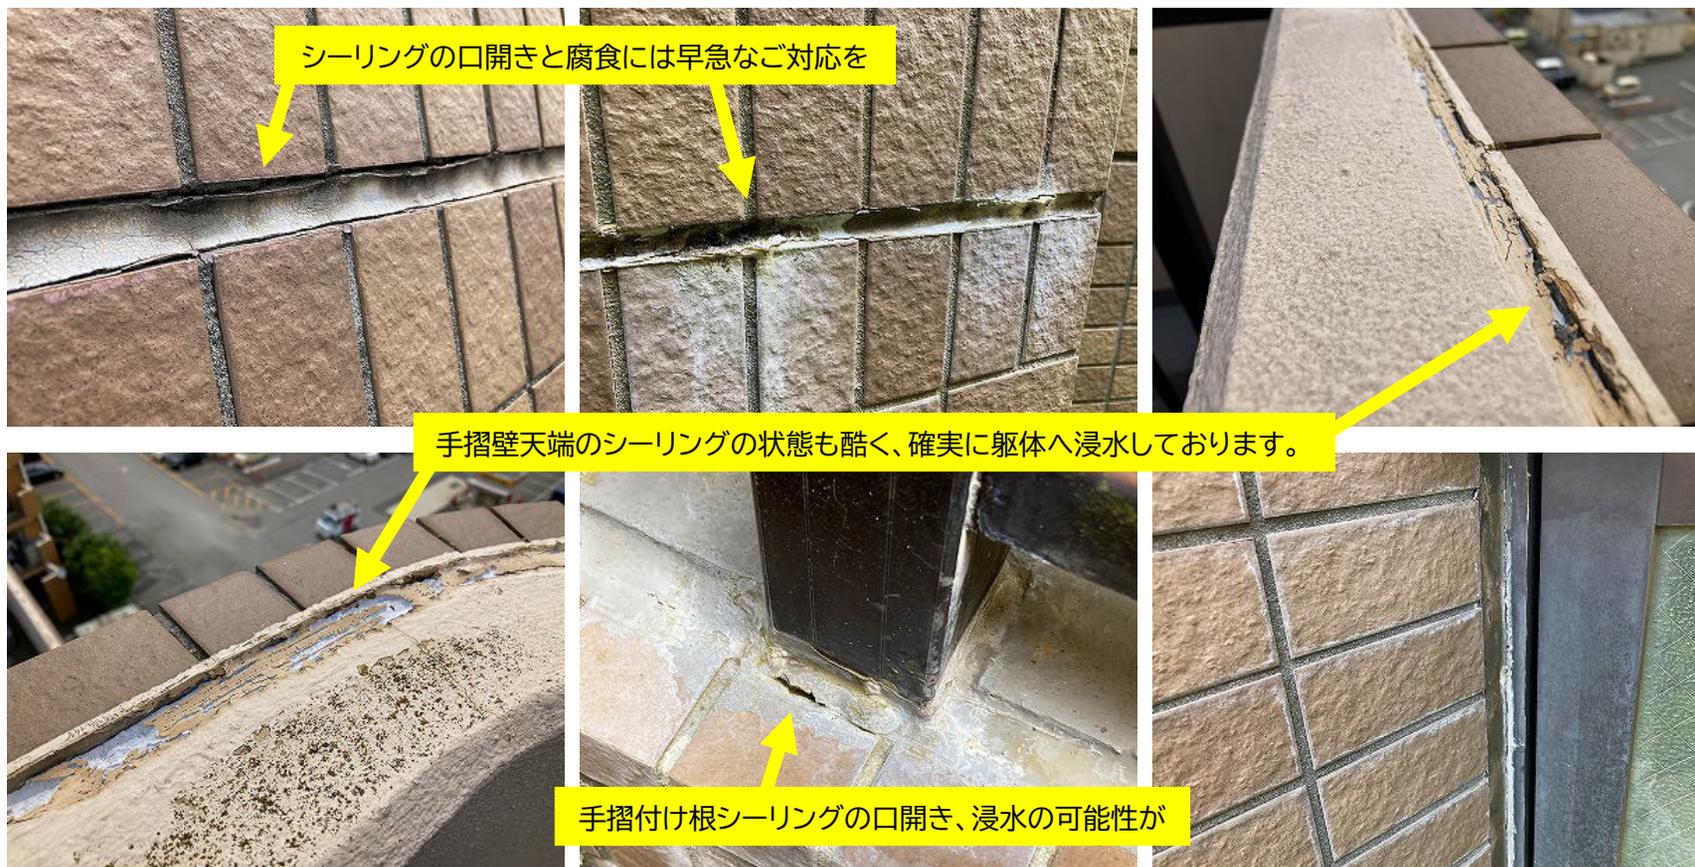
外壁シーリングの劣化だけでなく、手摺壁天端シーリングも口開きやシール消滅の状態に。

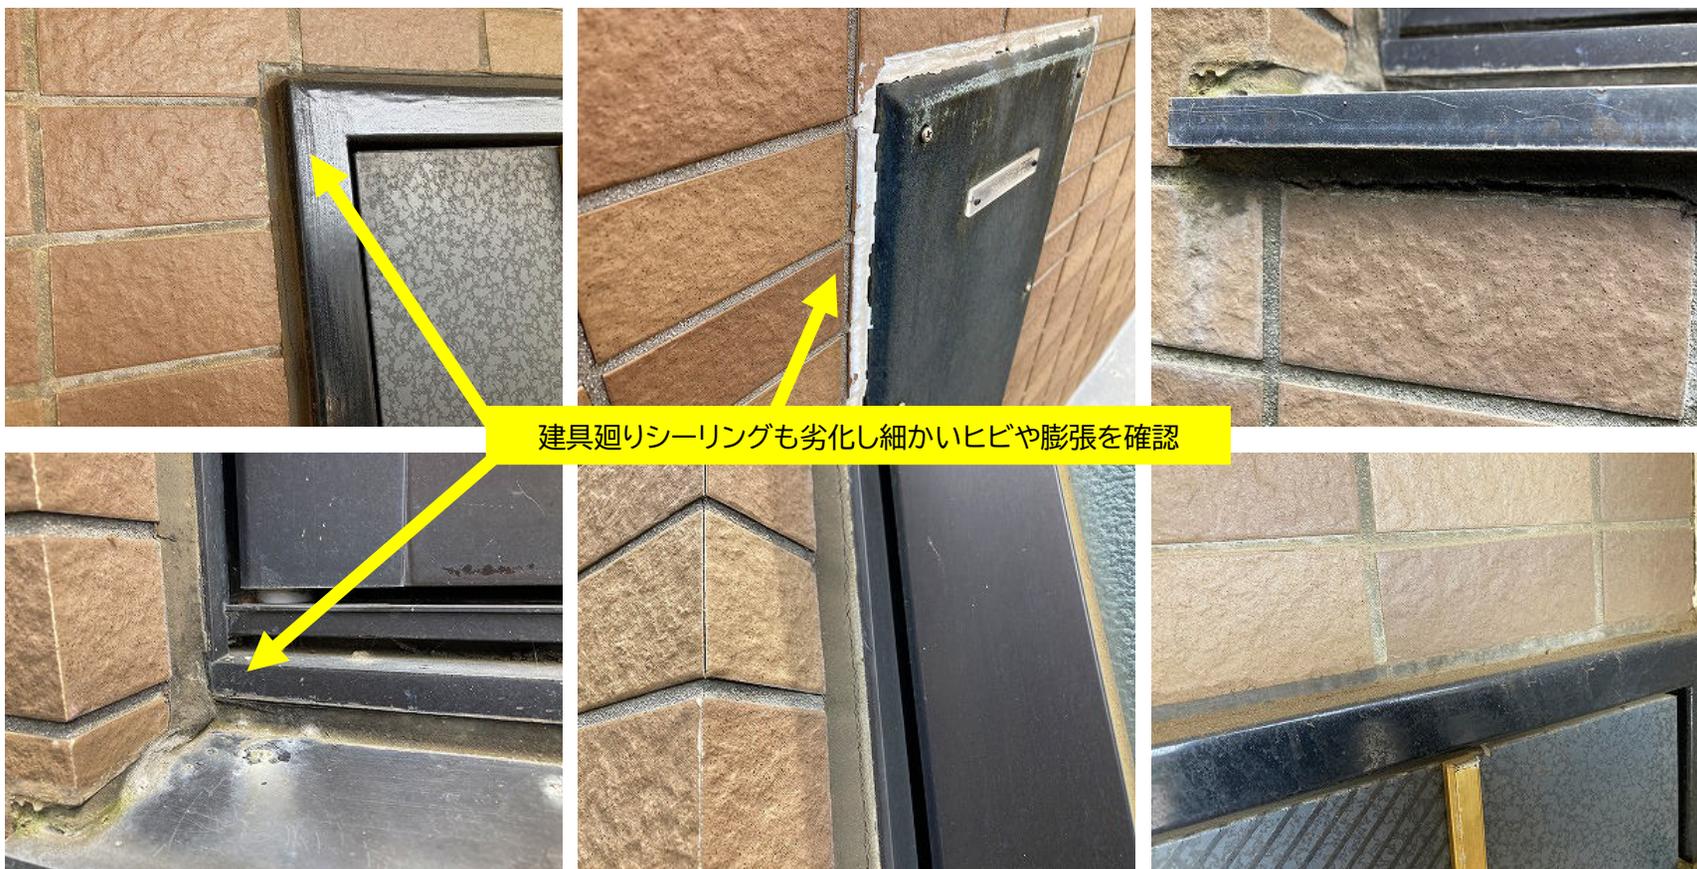
建具廻りのシーリングも限界を超え、劣化や腐食の状態が酷く漏水の危険性があります。

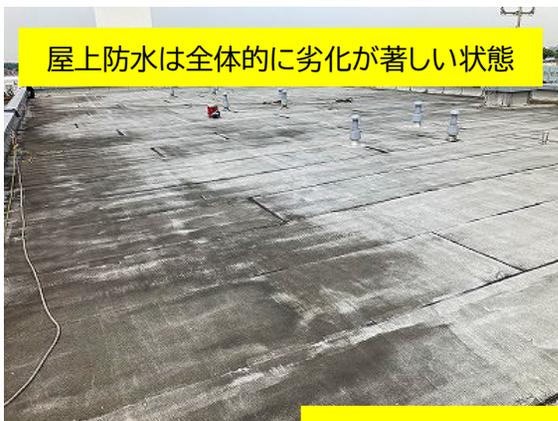
屋上シート防水の状態です。各所でシートの亀裂と劣化を確認、一番大切な防水箇所は早めのご対応を。

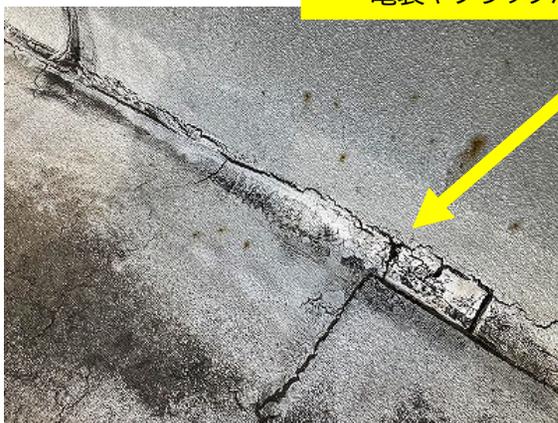
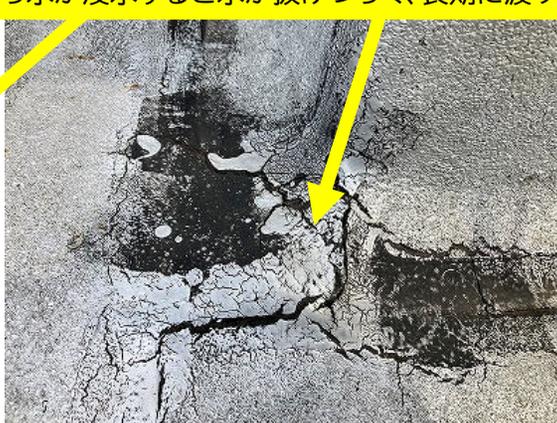
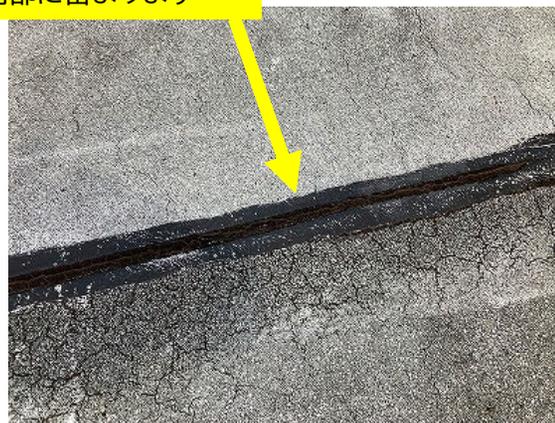
亀裂やクラックから水が浸水すると水が抜けづらく、長期に渡り内部に留まります

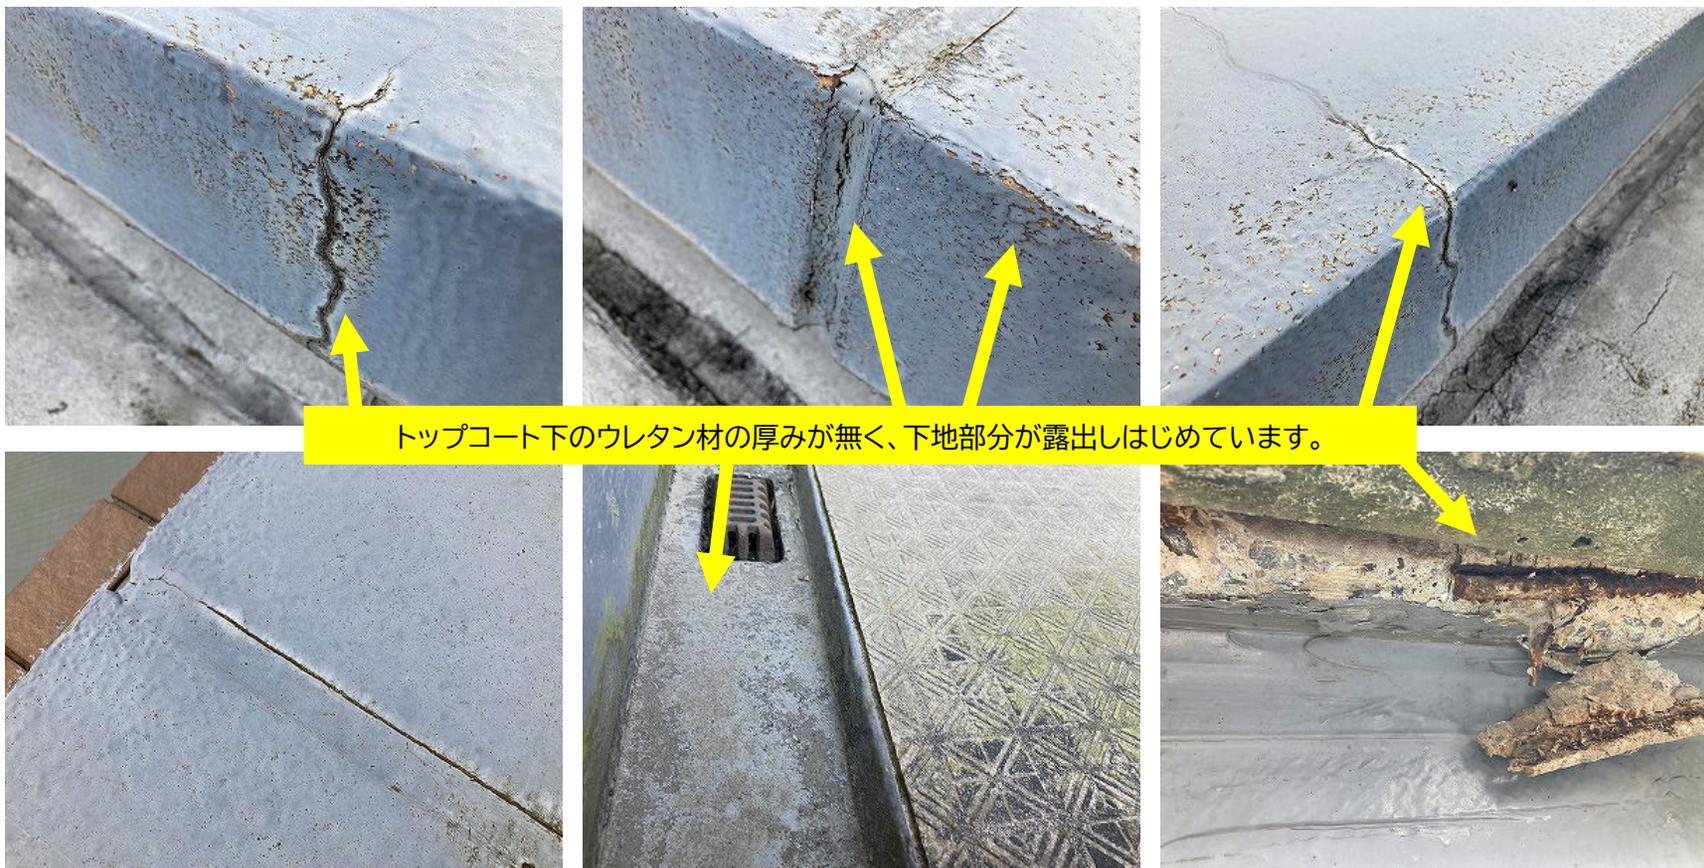
屋上以外の防水箇所においてもクラックや劣化、特に笠木アゴ部分では多数コンクリートの崩壊が発生しておりました。

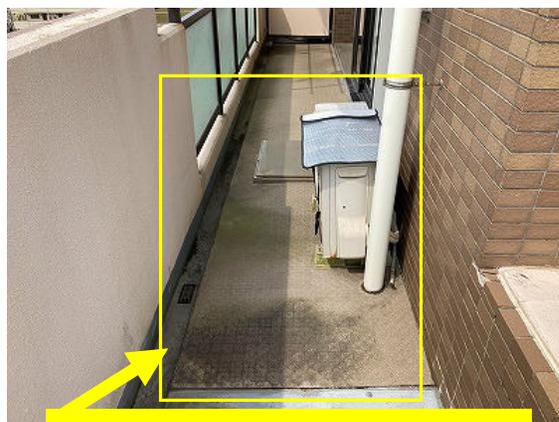
バルコニーの長尺シートの写真です、上階へ行くにつれシートの状態は悪く、変色と端部シーリングの消耗が酷い。

著しい劣化と変色を確認しました。

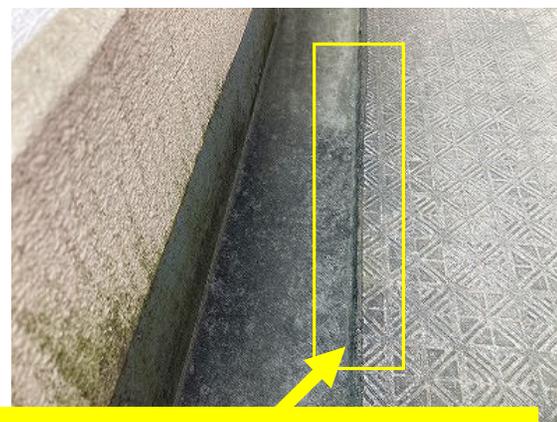
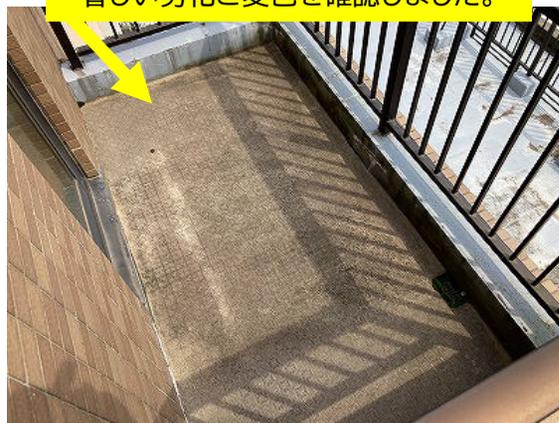
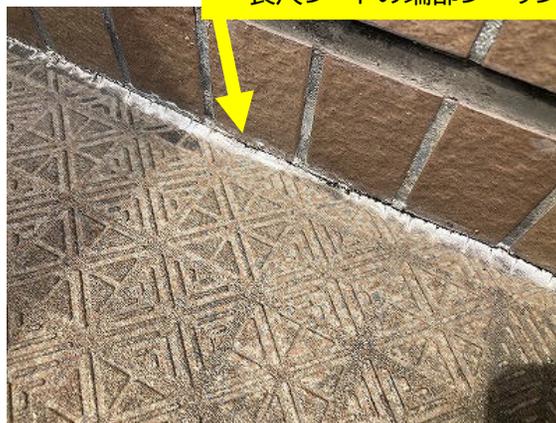
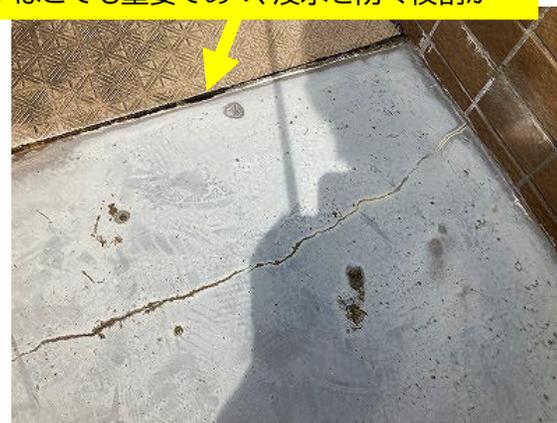
長尺シートの端部シーリングはとても重要であり、浸水を防ぐ役割が

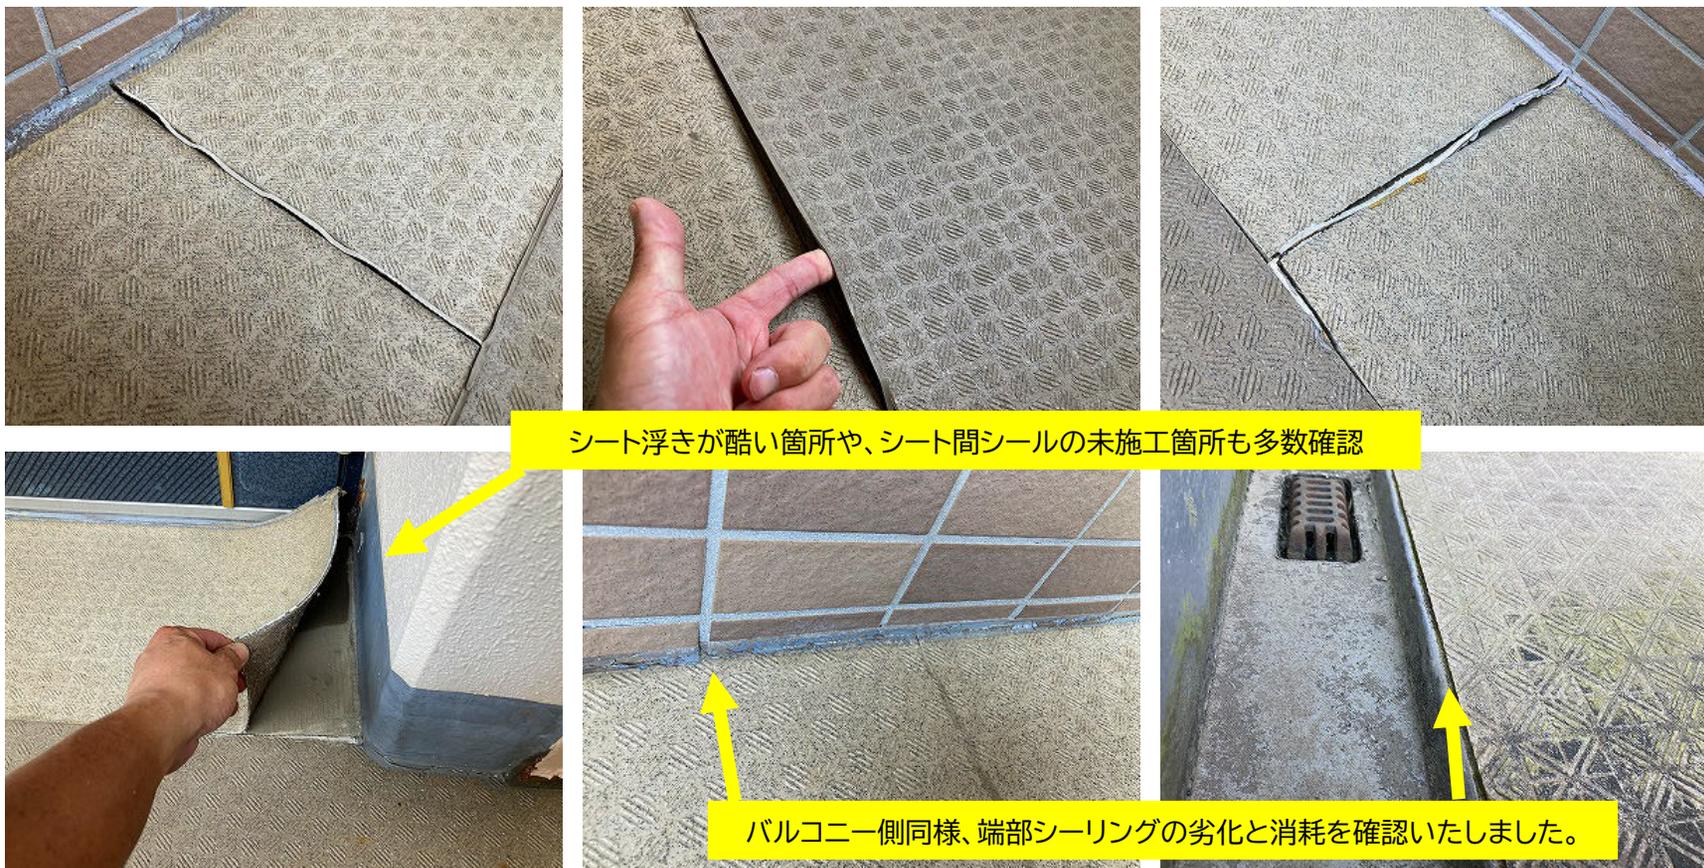
共用廊下内の長尺シート写真。 端部シーリングの劣化と、シート間の繋ぎ目シーリングの異常な劣化でシート浮きが。

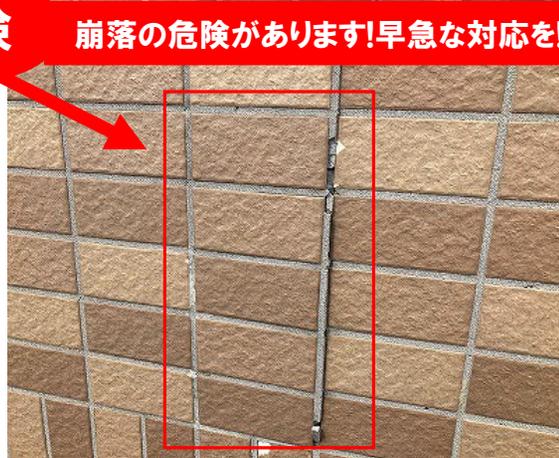
既に限界を超えたタイルが崩落している箇所を確認

**危険** 崩落の危険があります!早急な対応を!

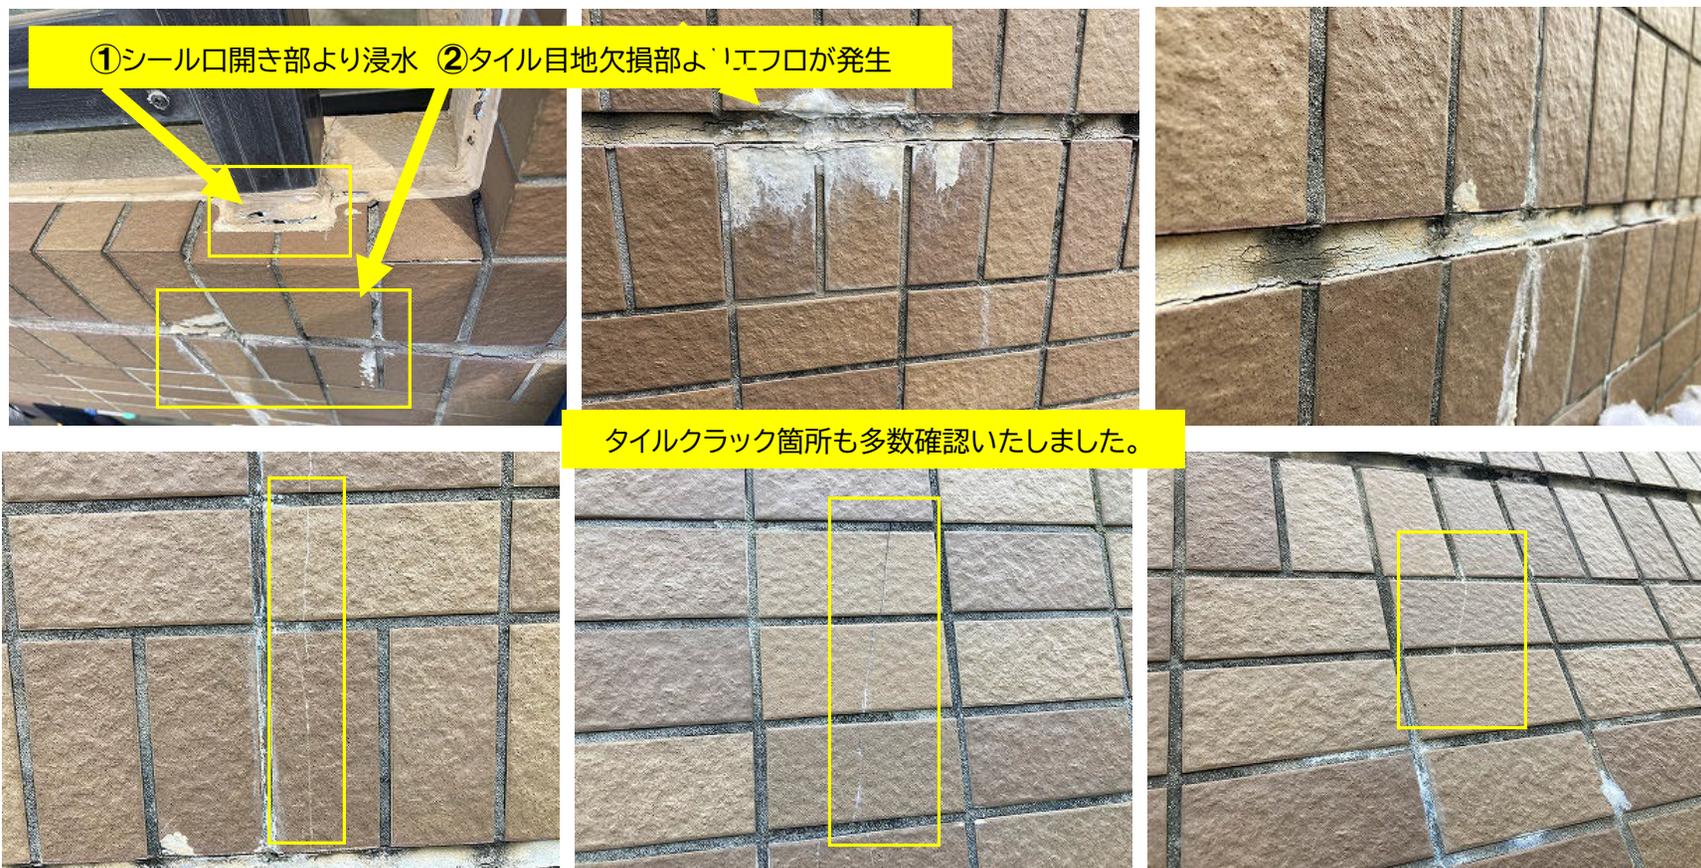
タイル打ち継ぎ目地シーリング劣化部より浸水し、躯体へ廻った水がエフロを発生させています。クラック箇所も多数。

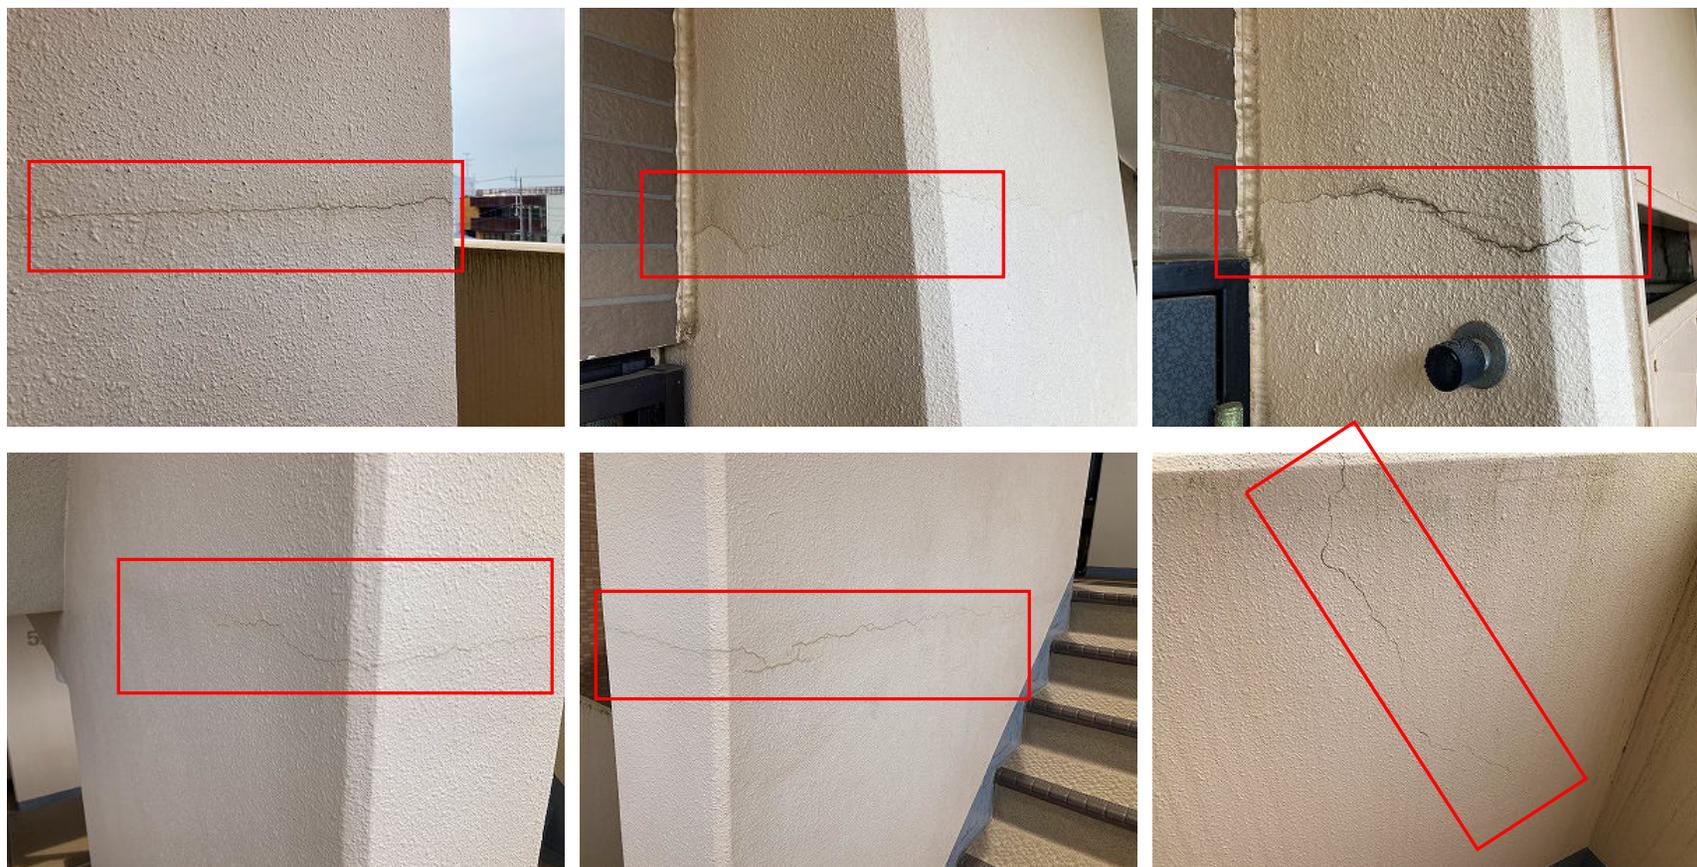
コンクリート外壁部分においてはバルコニー側と共用廊下側にて多数の小～大クラックを確認いたしました。
