## 【ジェイパレス塙田・建物調査ご報告書】

作成 合同会社アイケーエー/株式会社七彩/株式会社エスウェーブ  
作成日 令和5年8月31日

建物名称・ジェイパレス

調査日時・令和5年8月28(月) 29(水)

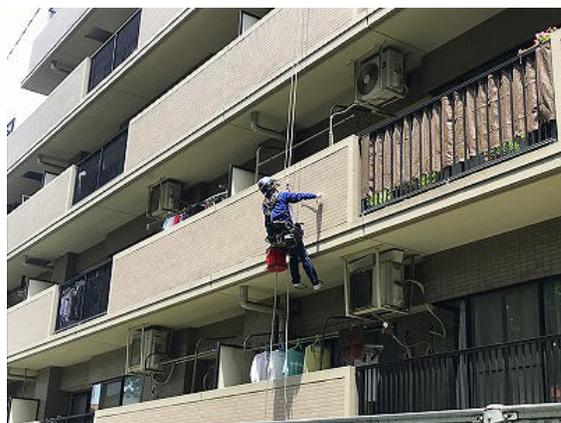
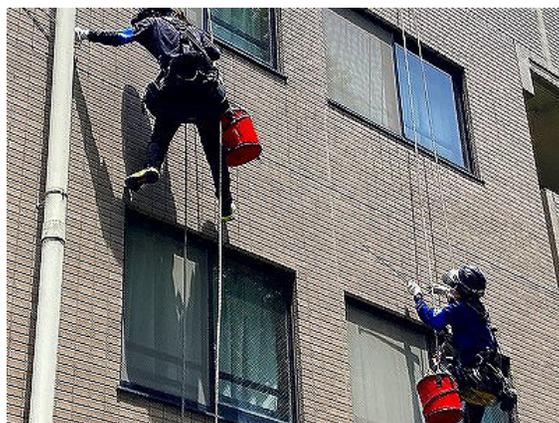
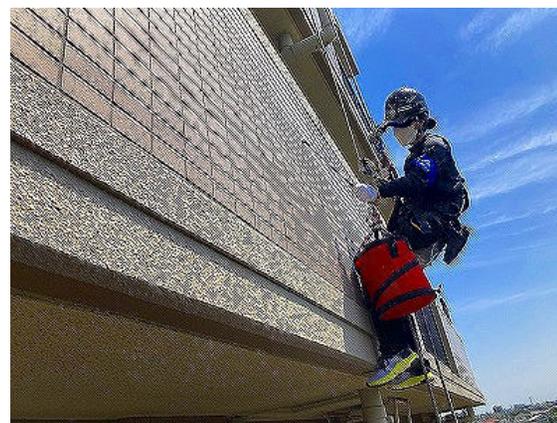
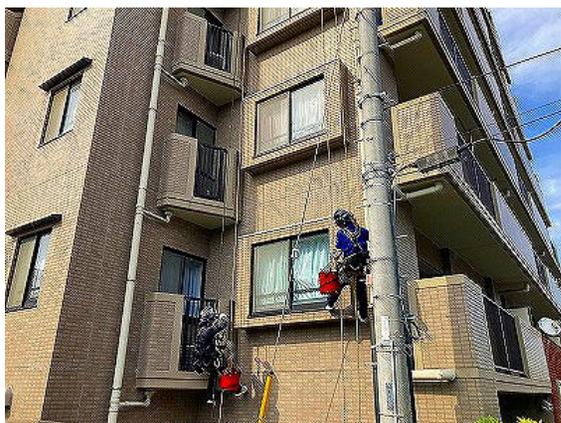
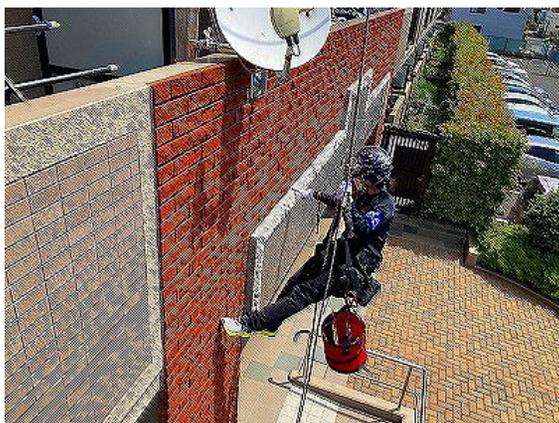
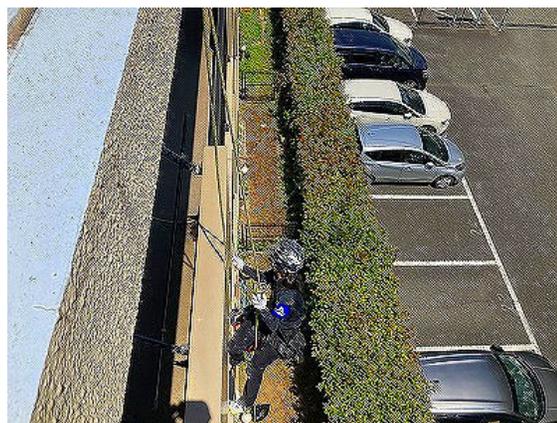
今回の建物調査は、外壁タイルの打診調査を中心に、4日間で建物の全体の調査を実施させて頂きました。

外壁タイルの状態を正確に調査する為にブランコ工法にてタイルの状態を調査いたしました。

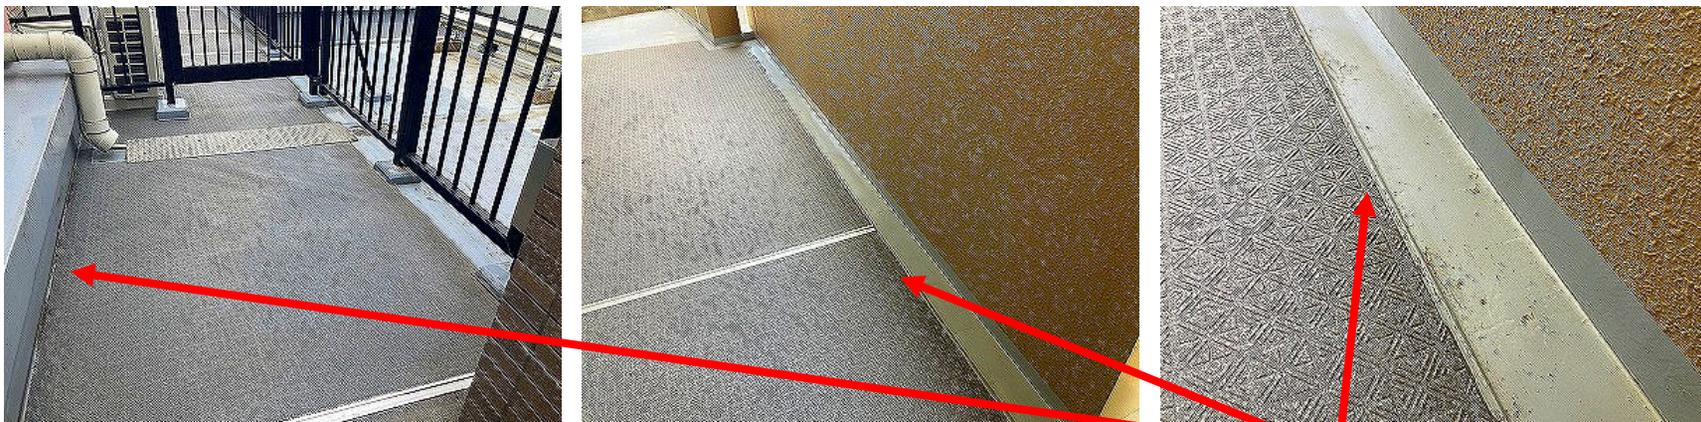
【長尺シート調査】多数箇所シートの下に水が廻り、シートの浮きや剥がれ等が発生。原因は端末シーリングの劣化です。

● 端末シールが劣化しシート下へ浸水 ● 浸水した水が原因で下地コンクリートのひび割れが発生 ● シート端の端末シール劣化

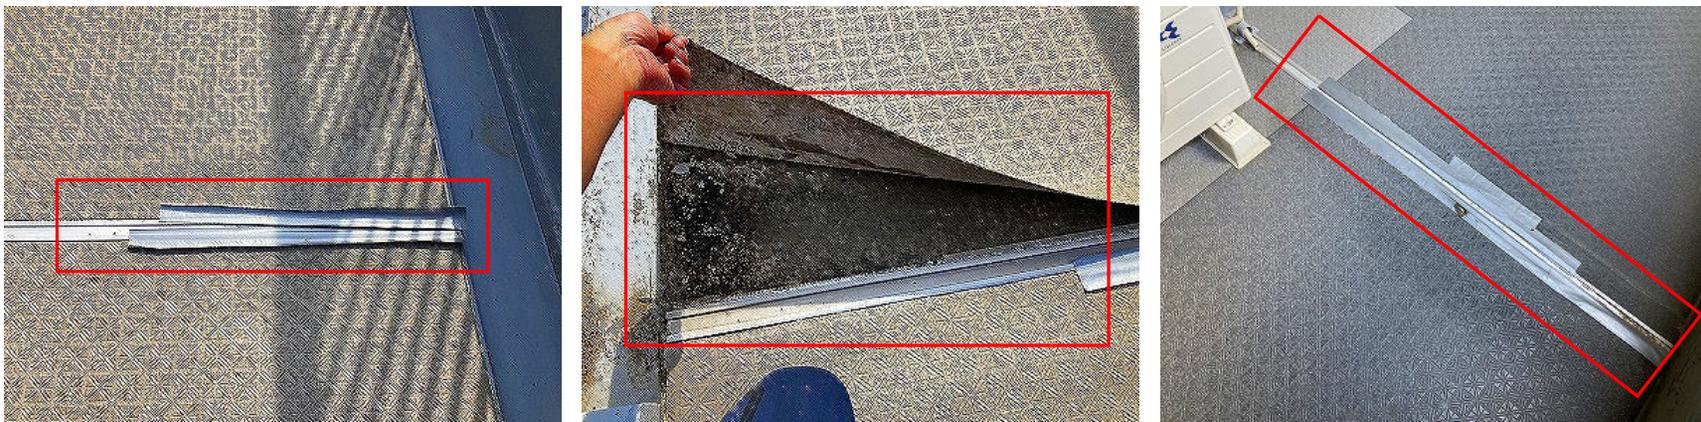
エアコン排水用の「ドレンレール個所」では不具合が発生する事が多く、シート剥がれの原因となり易いのです。

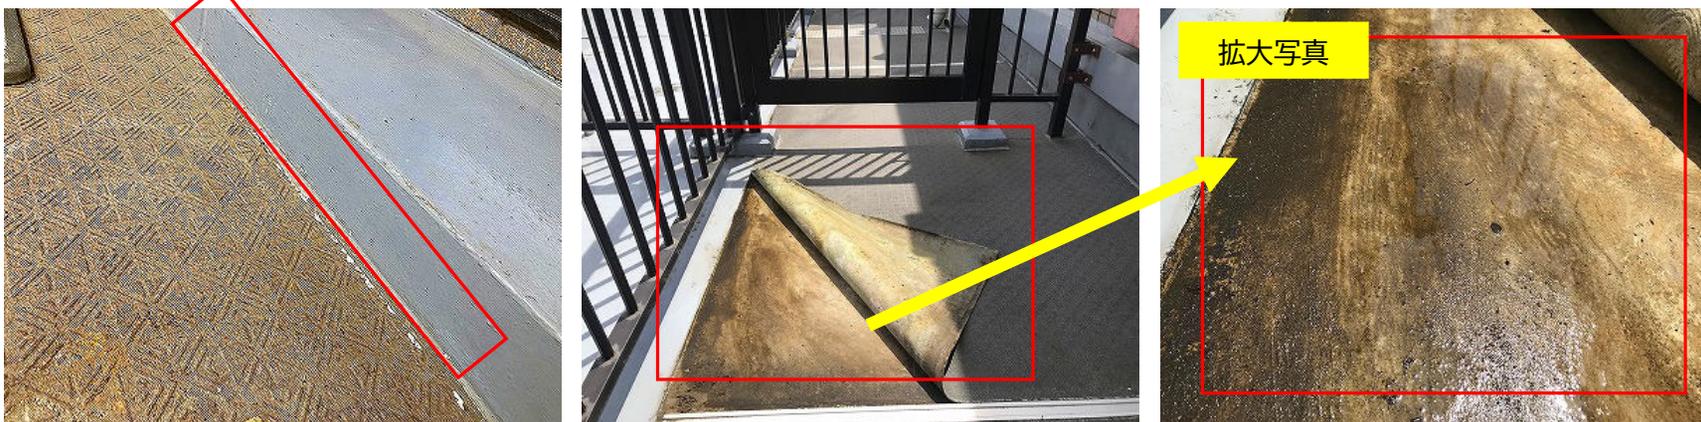
長尺シートの維持管理ポイントは、シートの端に施工している「**端末シーリングの劣化状況**」を把握する事です。長尺シートに不具合が発生する事を防ぐ為に「**約7年～8年に一度の端末シーリング打ち替えメンテナンス**」が必要だと考えます。

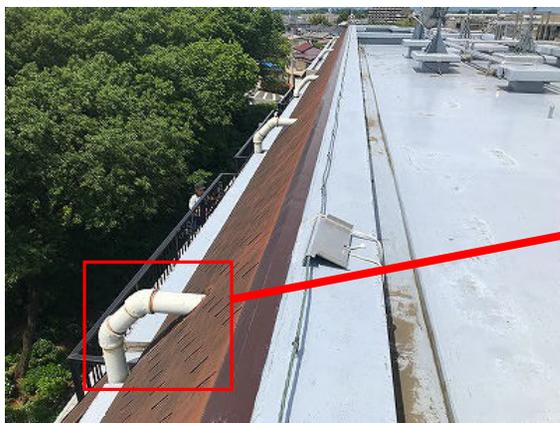
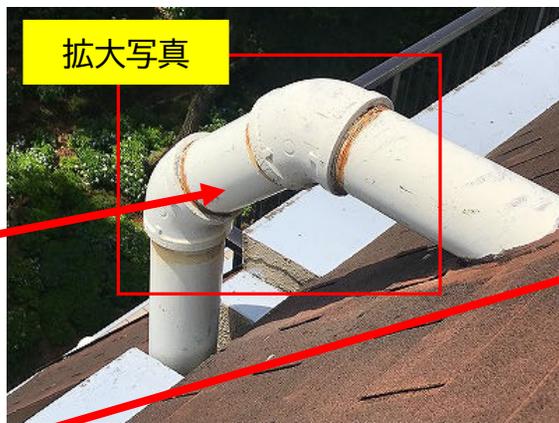
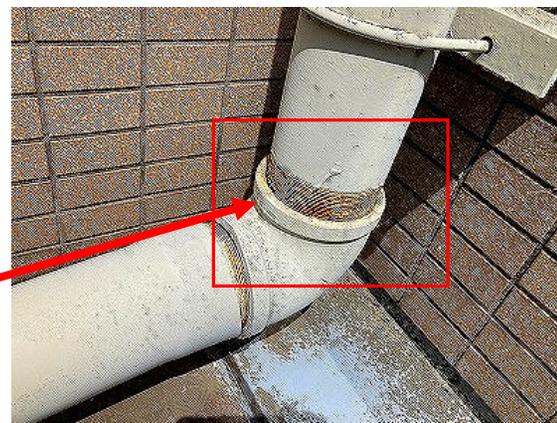
**報告書・4** 錆の発生する「鉄部塗装箇所数」は多数御座いますが、廊下内のパイプスペースや電気ボックス関係等は、修繕工事の「鉄部塗装箇所から除外」をするなどの工夫をする事により、内容の濃い修繕工事に繋がっていくと考えます。その中でも錆の発生が確認される箇所や「常に雨にさらされる箇所」は事前に施工をし、錆の発生を抑える必要があります。

●一部の消火器ボックス劣化

●鉄管の錆箇所確認

●照明器具の色褪せ箇所

●ベントキャップの色褪せ

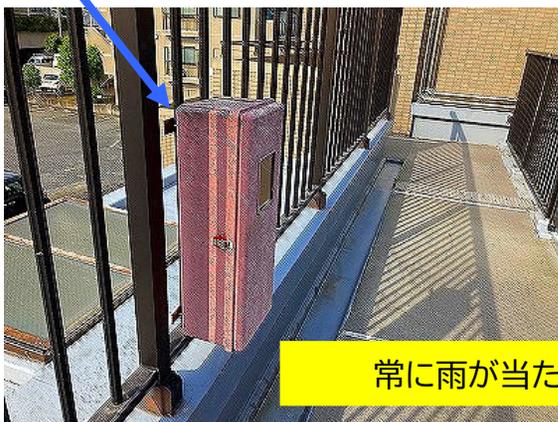
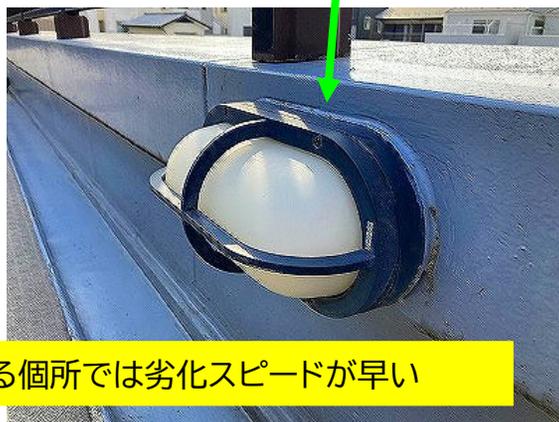
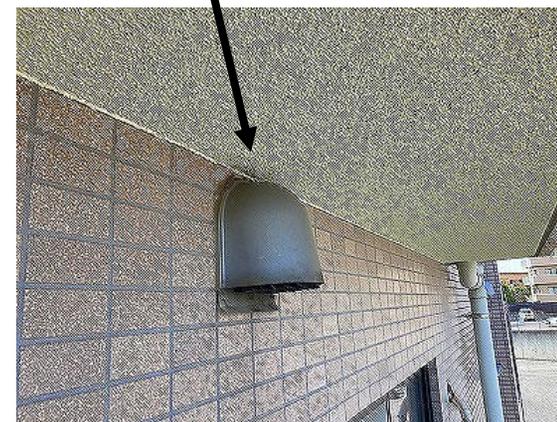
常に雨が当たる個所では劣化スピードが早い

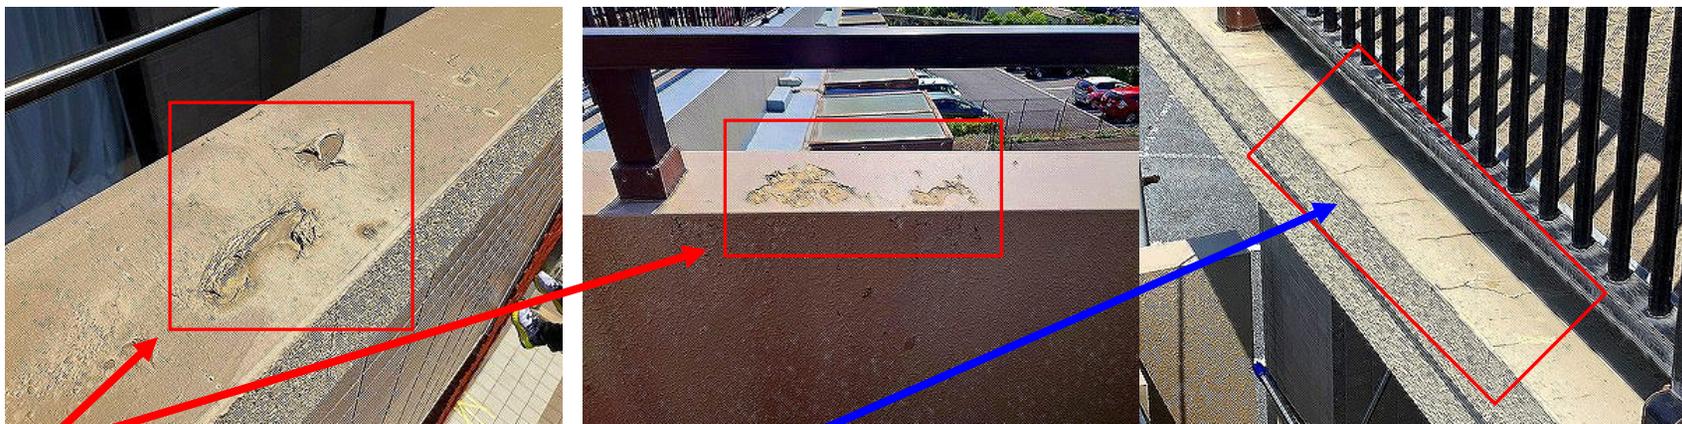
建物外壁に関しましては、ファーストとセカンドの双方で塗装膜の劣化や膨れ、そして「大クラックを多数確認」しました。また、外壁の打診調査の結果としては、外壁浮き箇所や爆裂箇所は少数の確認となりました。

●バルコニーと廊下等の手摺壁天端の塗膜浮き多数 ●躯体の手摺根本部のクラック多数 ●外壁の大クラック箇所が多数

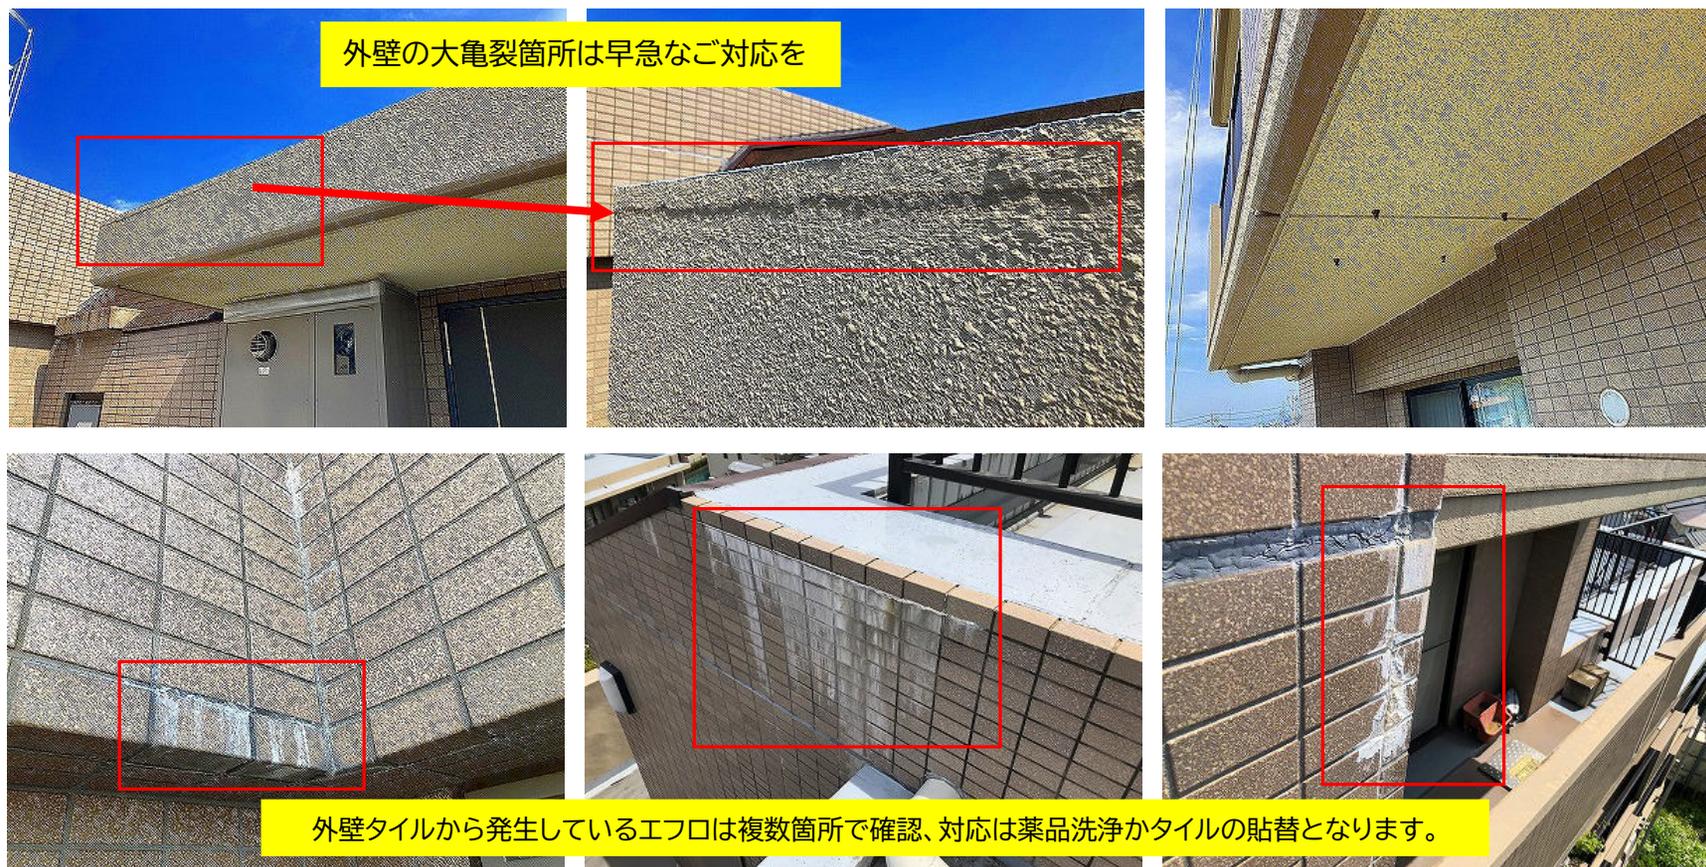
外壁クラック箇所では亀裂が大きく、水が入り込む前に早急な補修が必要な箇所も御座いました。また、各所天井の状態は良好でしたが塗装色の色褪せを確認いたしました。その他外壁タイルの「エフロ」を各所で確認いたしました。

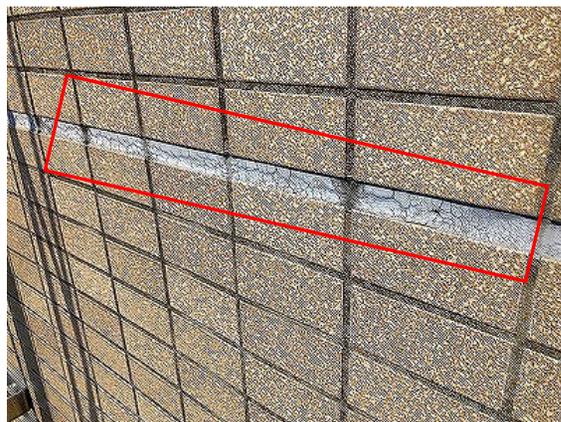
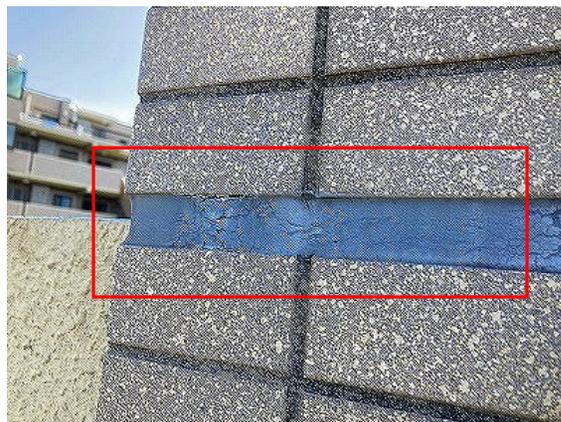
今回の大規模修繕工事におきましては「シーリング全体の打ち替え工事」をご提案致します。現在のシーリングの状態は限界状態であり、ひび割れや色褪せ等の劣化を確認いたしました。

また、シーリング部の硬化不良状態との内容を、相見積もり各社様へのご通達をお勧めいたします。

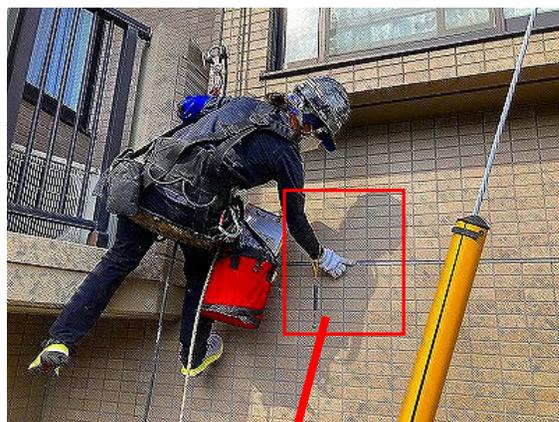
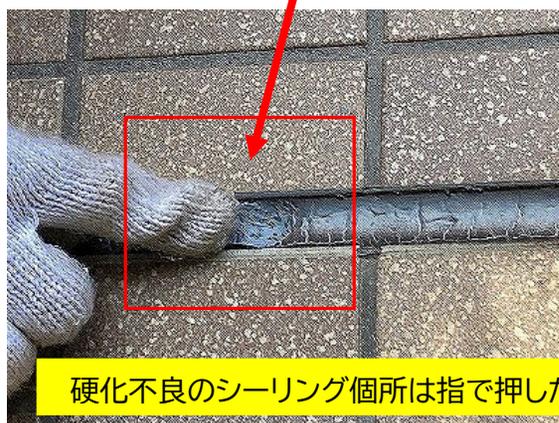
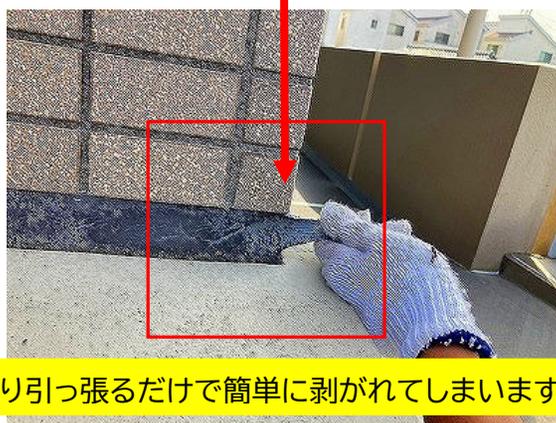
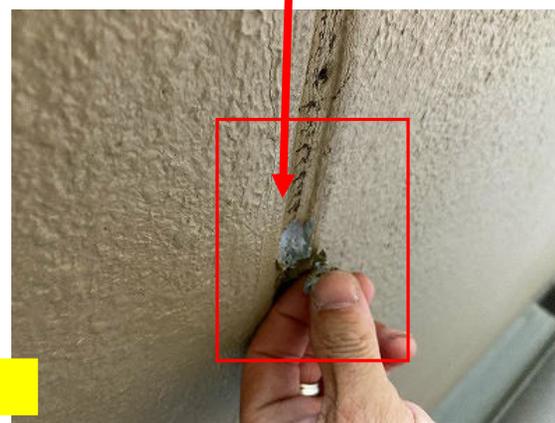
現在の建物に施工しておりますシーリングにおいて「**シーリング材の硬化不良**」が発生しております、前回の大規模修繕工事の際に施工をした個所にて全体的に確認いたしました。硬化不良となっている点を相見積もり参加の他社様へ事前に通達して置くことをお勧めいたします。硬化不良の際のシーリング打ち替え施工は、施工料金に**追加料金が発生します**。

硬化不良のシーリング個所は指で押したり引っ張るだけで簡単に剥がれてしまいます。

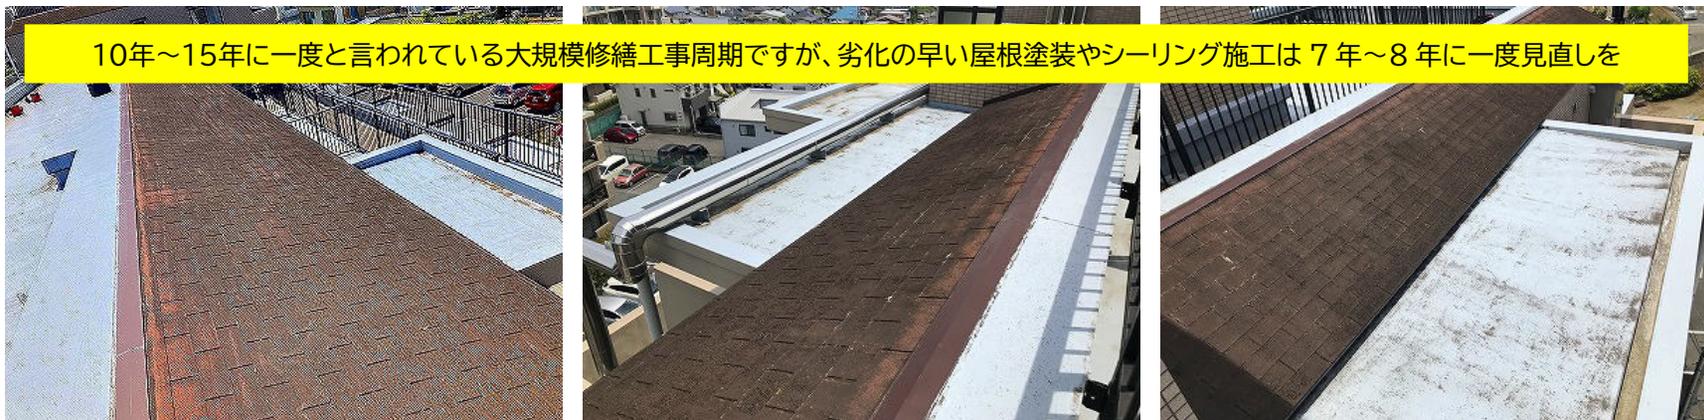
ツインステージの各所にあるシングル屋根の状態は「再塗装施工」でご対応頂ける程度の劣化状態です。

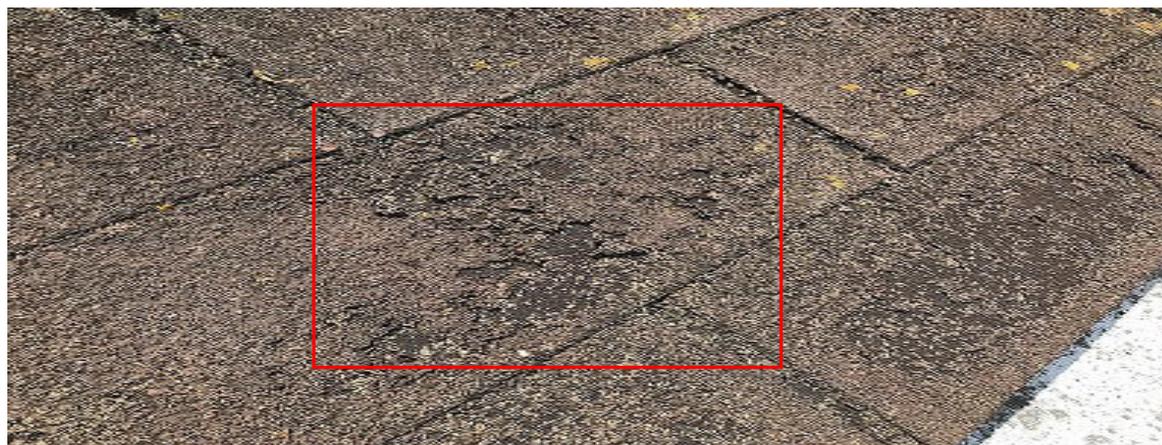
下記の写真はシングル屋根のアップ写真です、枠内部分は前回の塗装塗膜の浮きなので、洗浄後の再塗装で対応いたします。

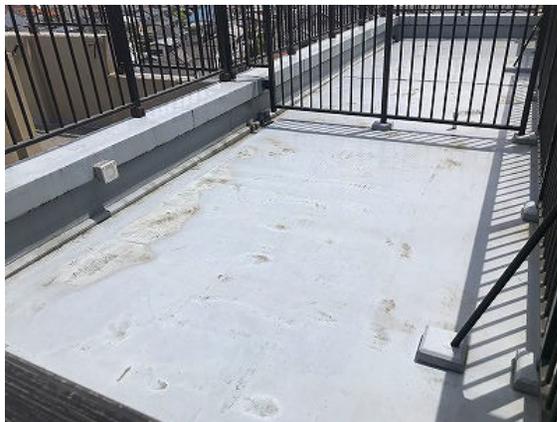
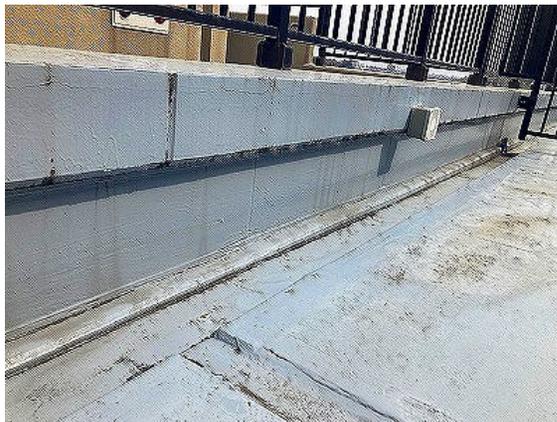
屋上、セットバック部分、底部分の防水塗膜は全体的に劣化が目立ち、個所によっては既に限界値を超えてしまっている箇所も確認しました。水の侵入(漏水)が一番怖い防水箇所は必ず修繕工事項目に入れて頂きたいと思います。

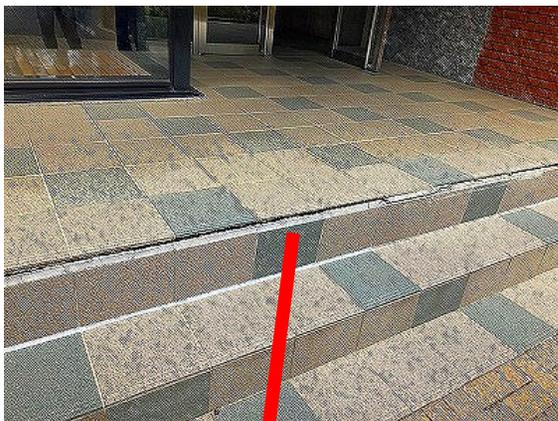
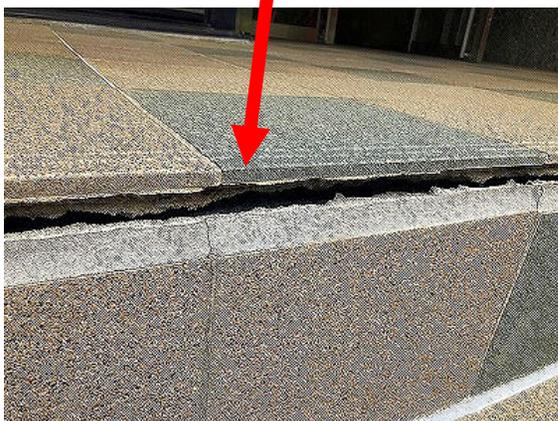
ファーストエントランスタイル不良

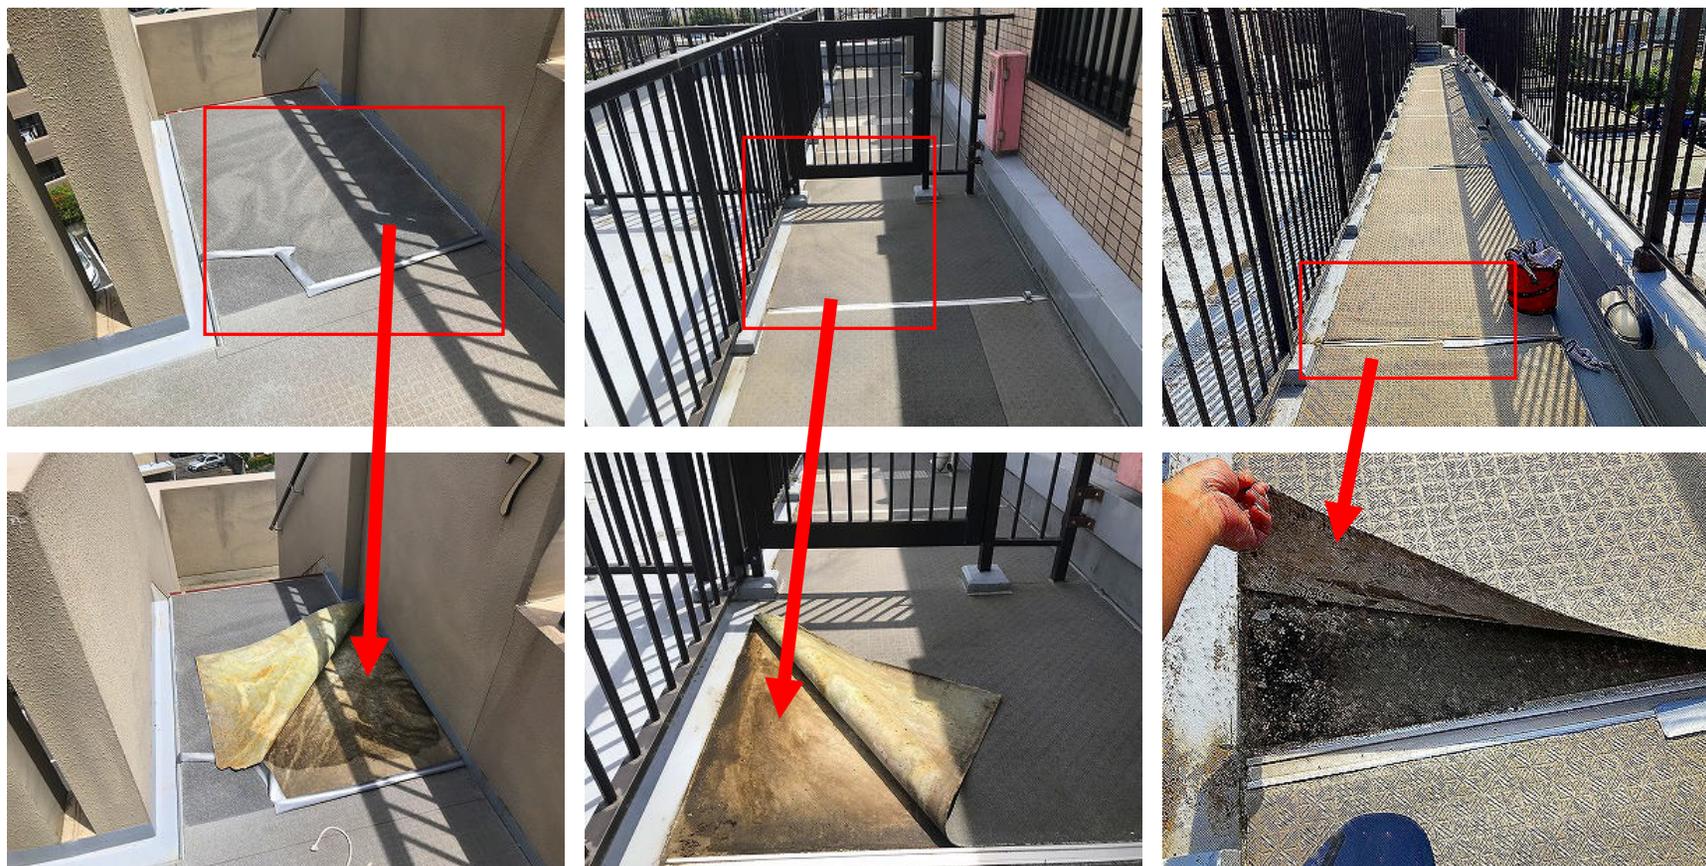
長尺シートの浮きや剥がれは至る所で確認いたしました。これ以上浸水で躯体を痛めないよう施工をご提案いたします。
