【施工完了ご報告書】

千葉県鎌ヶ谷市右京塚1-17レクセルマンション鎌ヶ谷大規模修繕工事

本工事期間・令和4年10月1日(土)～令和4年12月23日(金)

発注者・レクセルマンション鎌ヶ谷管理組合様 / 受注者・株式会社エス.ウェーブ 合同会社アイケーエー

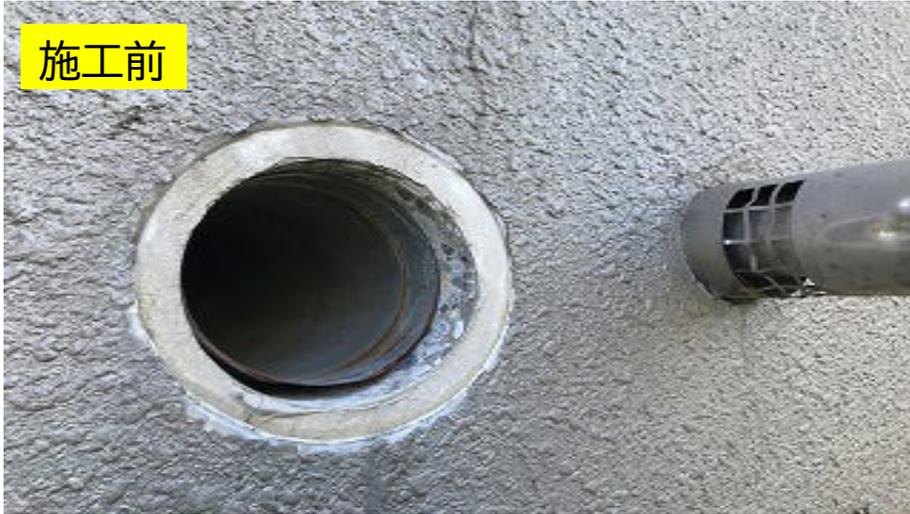
施工前

施工写真・ベントキャップ破損個所の取付
