# 大規模修繕工事の施工例

東京都世田谷区等々力

令和2年8月～10月

塗装・タイル・シーリング・防水・外構・植栽剪定・薬品洗浄

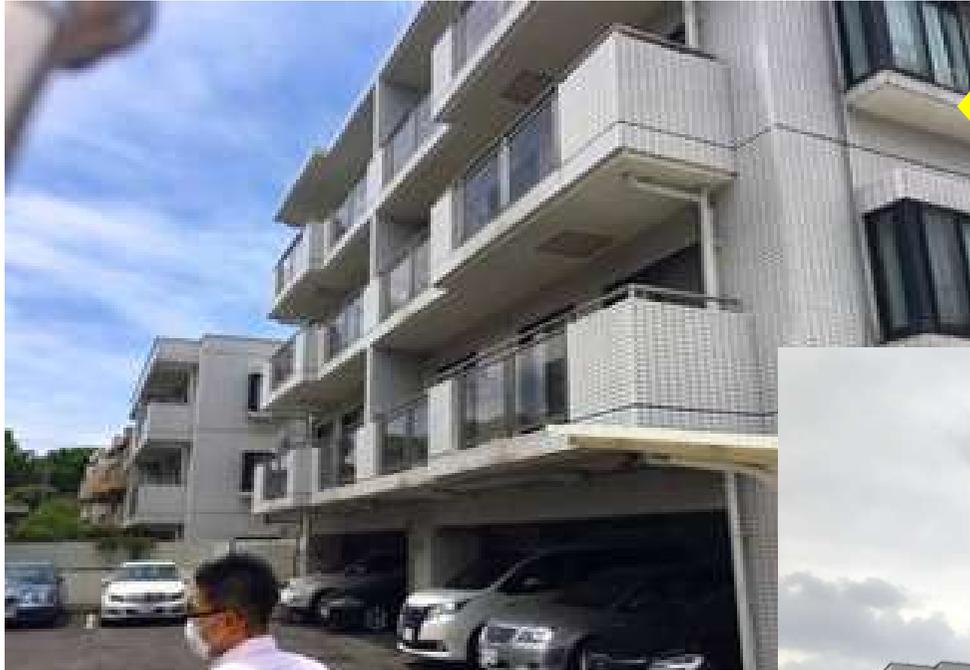
建物外観  
施工前

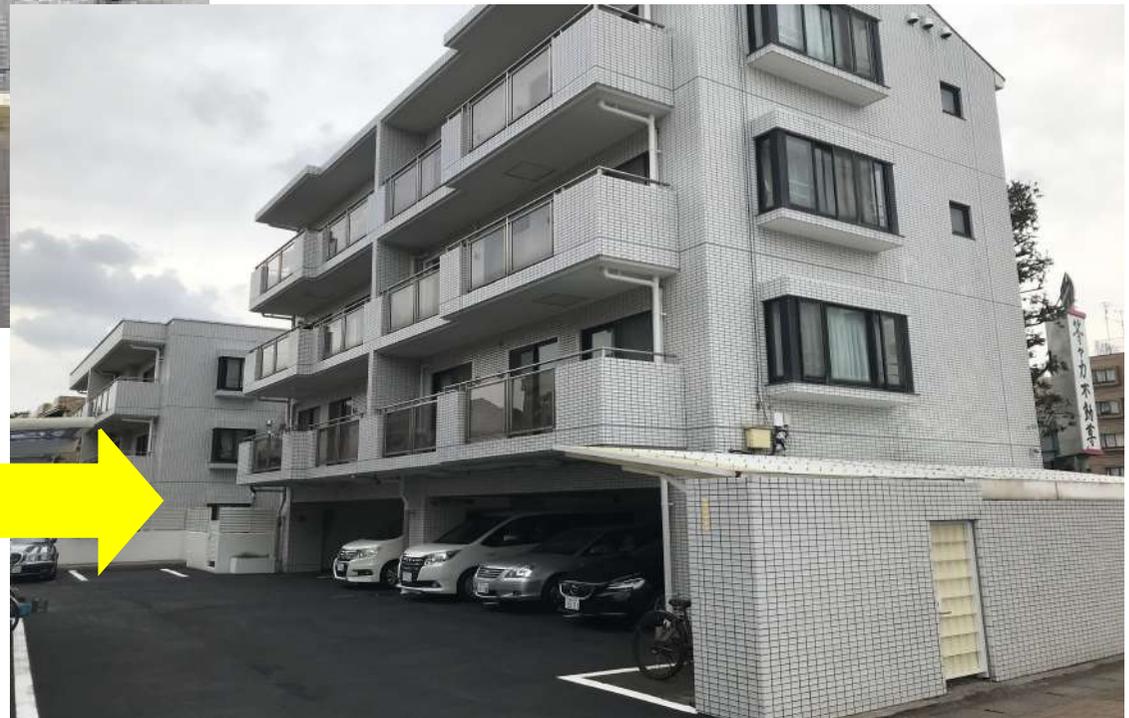
建物外観  
施工後

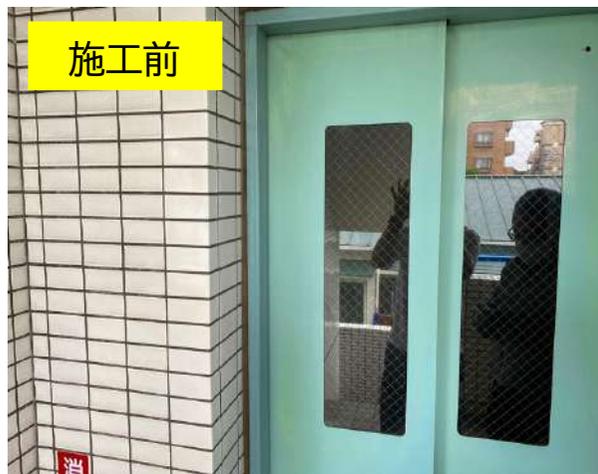
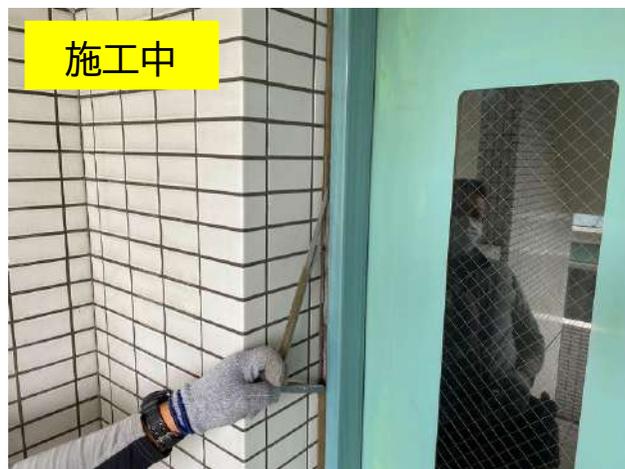
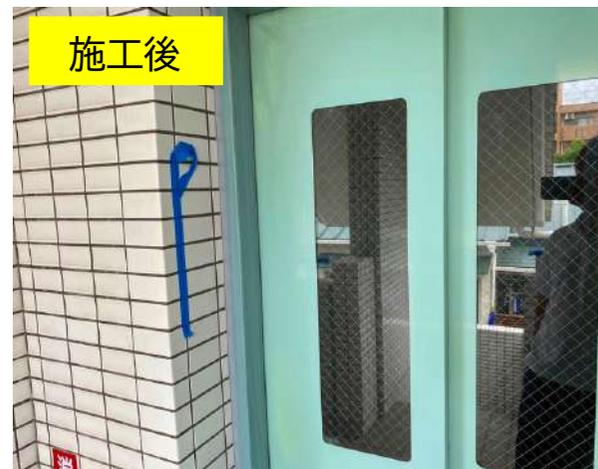
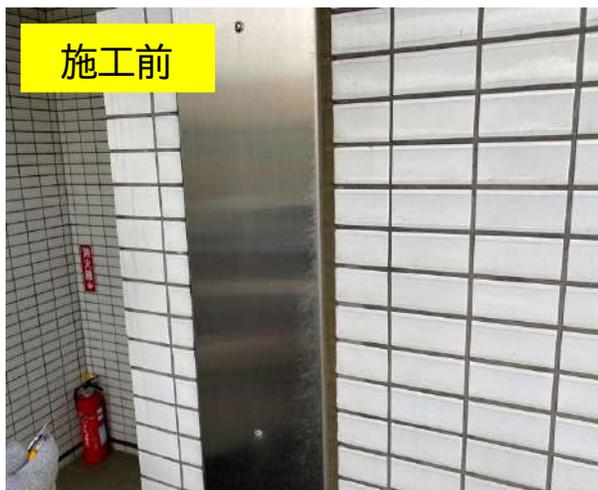
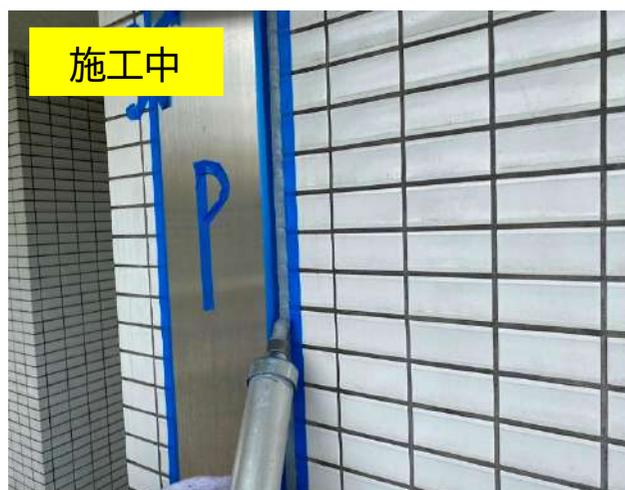
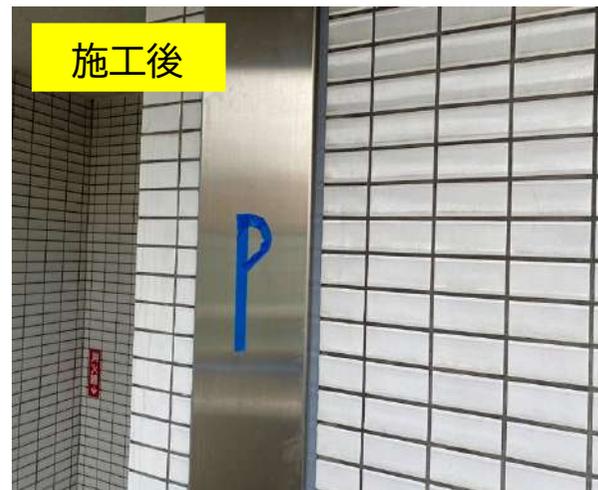
【エレベーター廻りとエキスパンション廻りのシーリング施工】

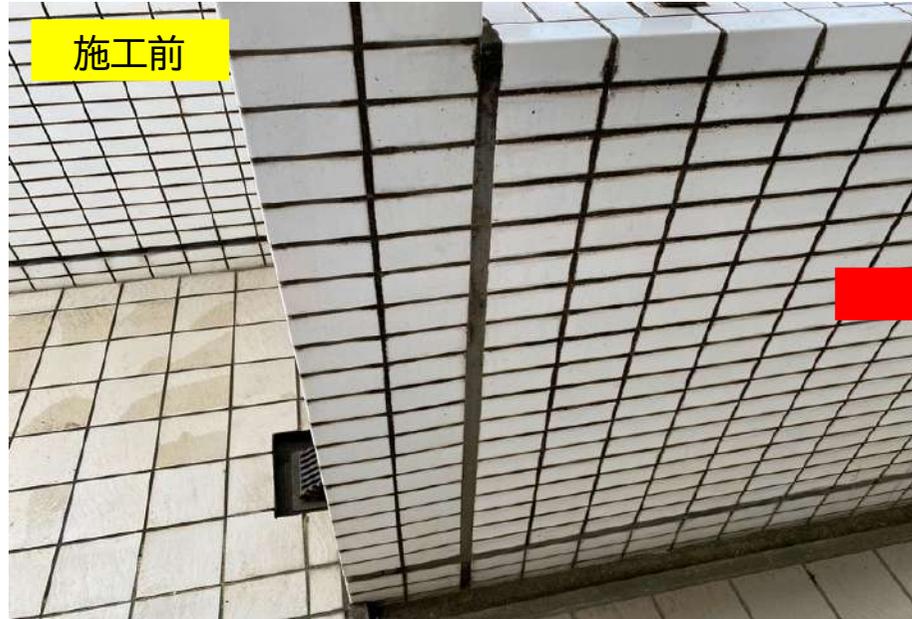
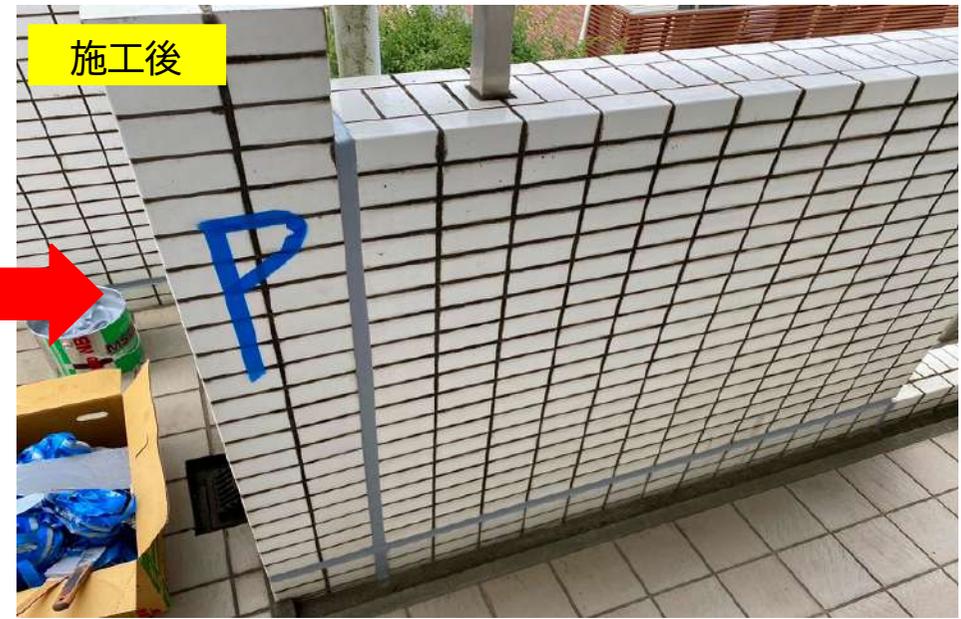
【共用廊下内のタイル打ち継ぎ目地シーリング】

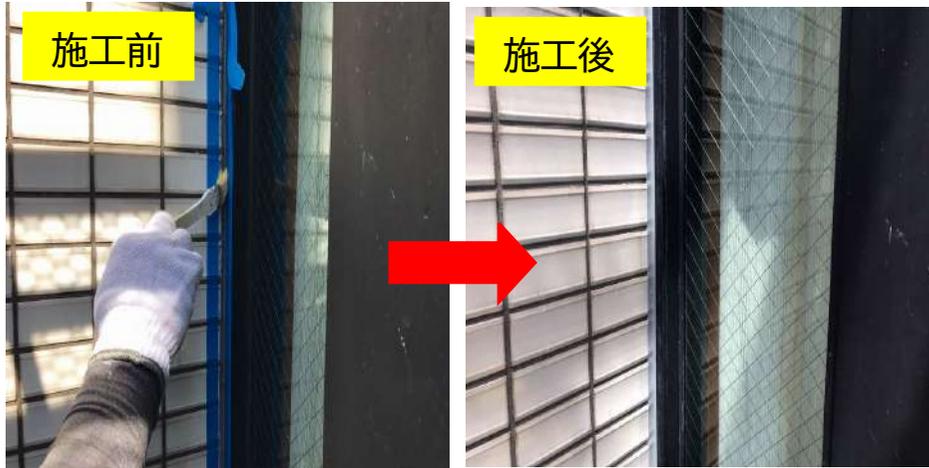
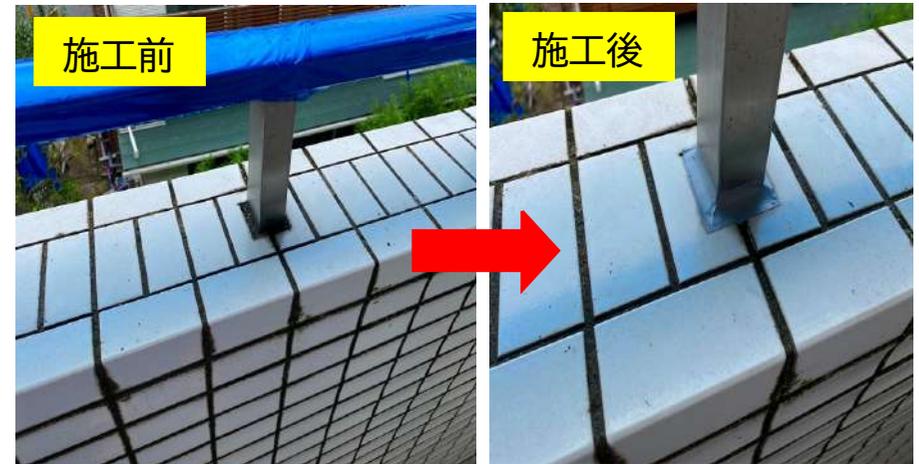
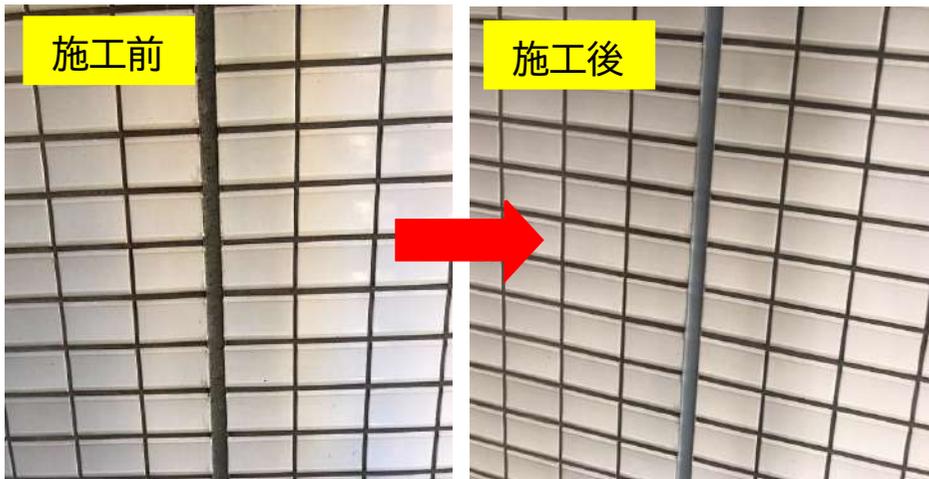
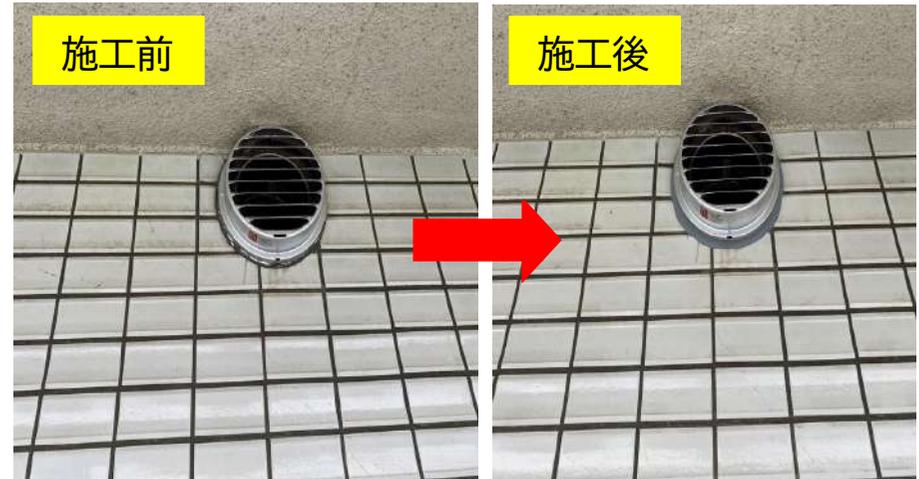
【各所シーリング施工・施工前と施工後】

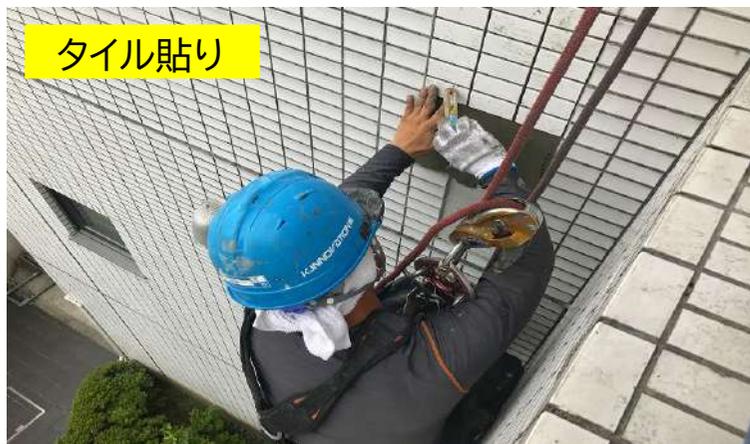
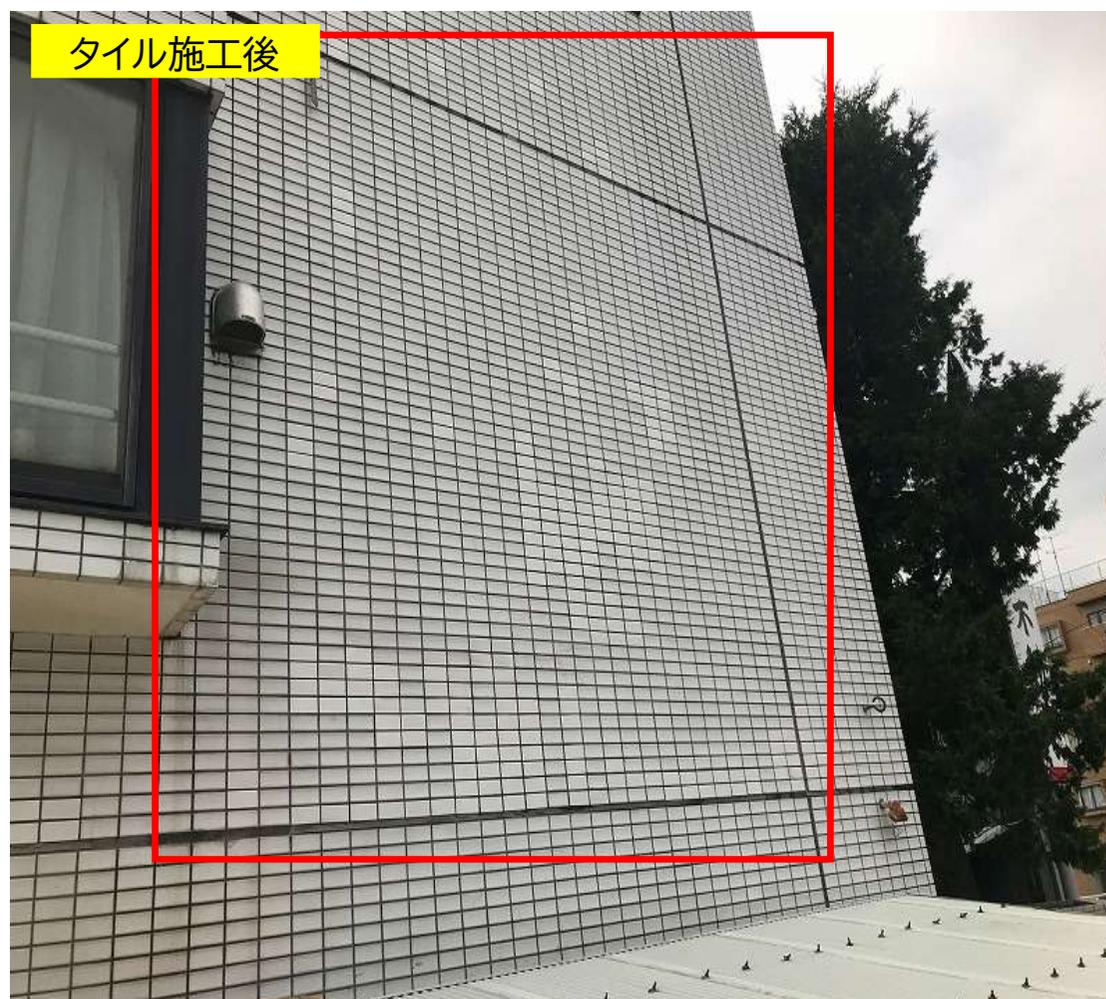
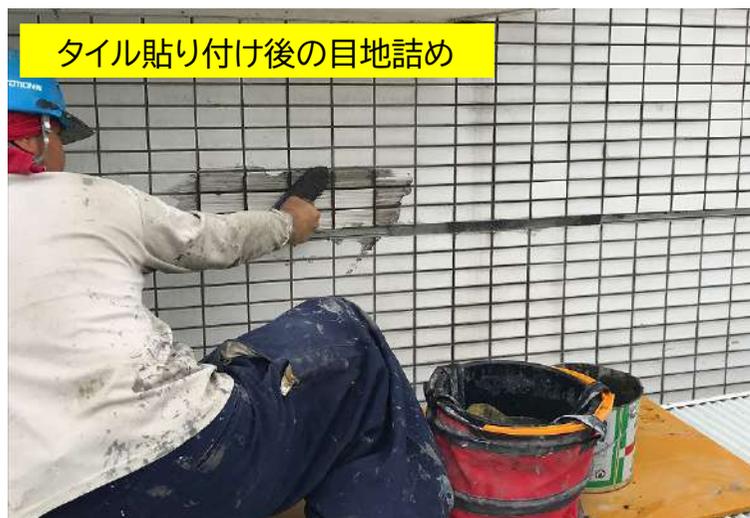
【外壁タイルの作業風景・撤去～貼り付け施工完了まで】

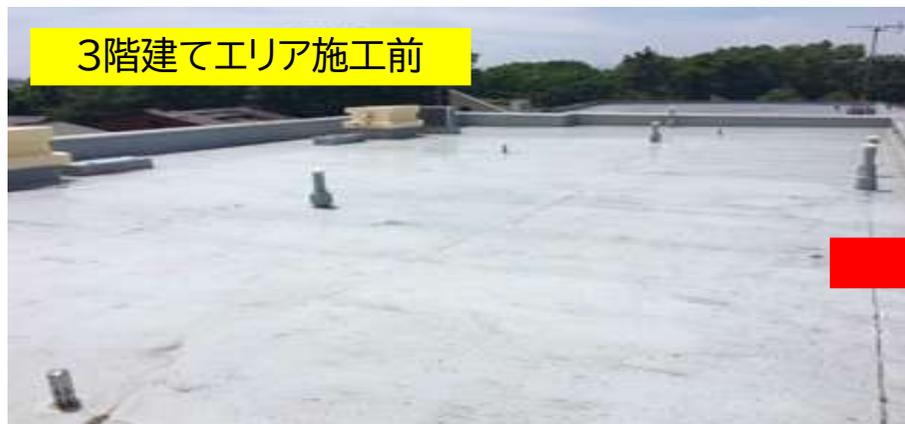
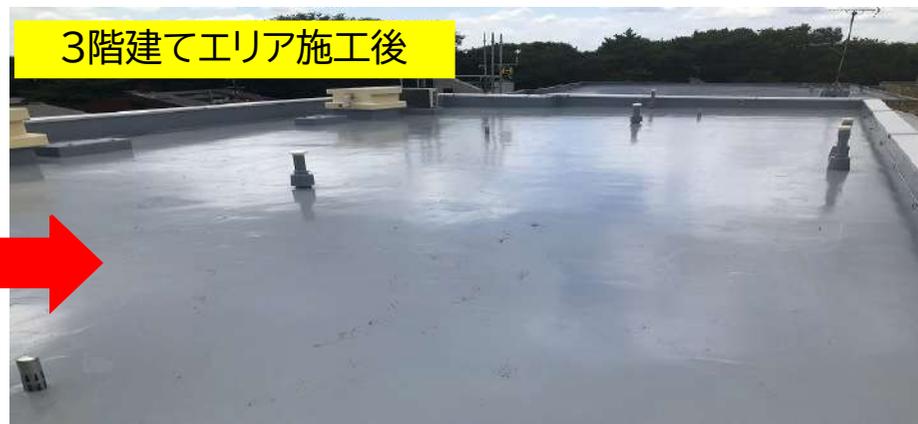
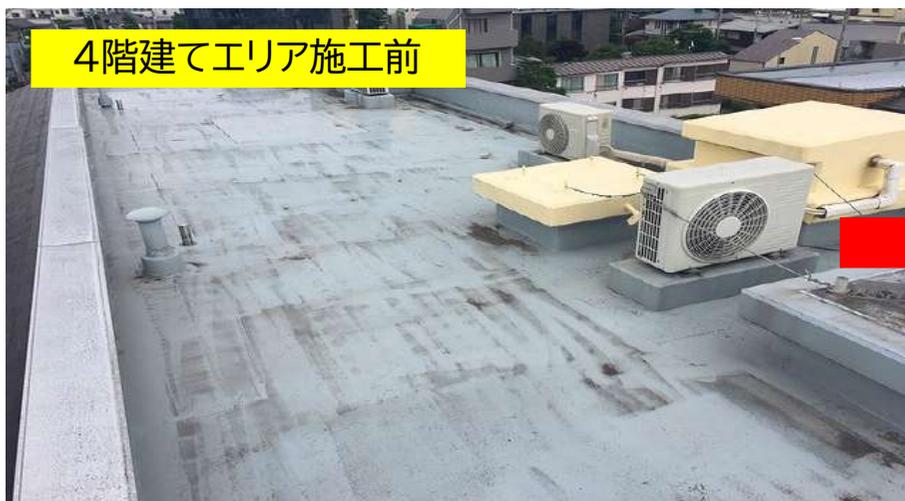
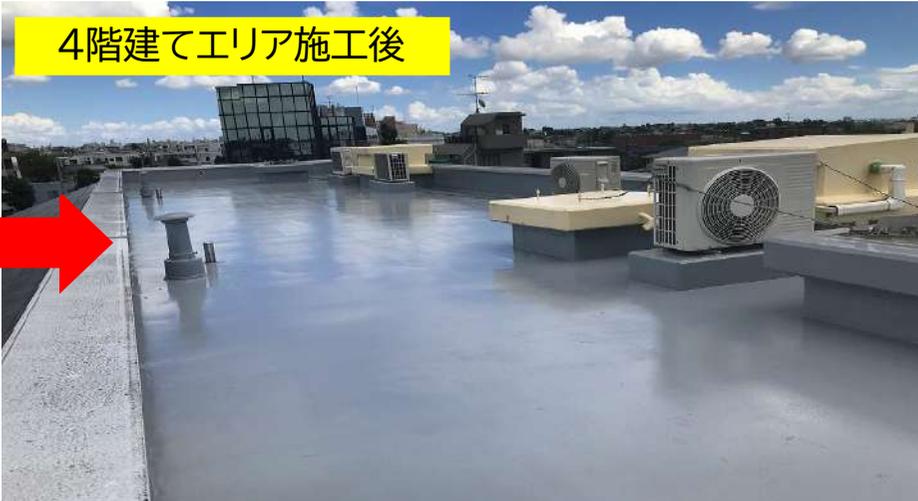
【屋上防水・施工前と施工後】

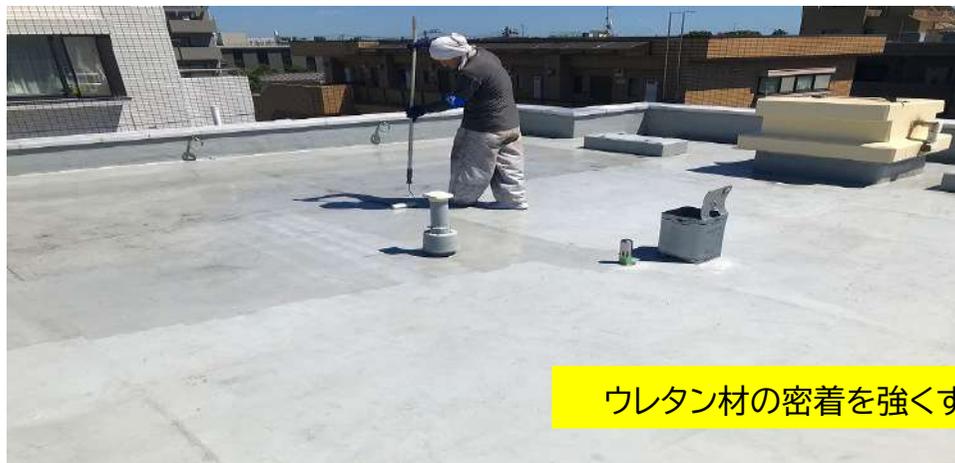
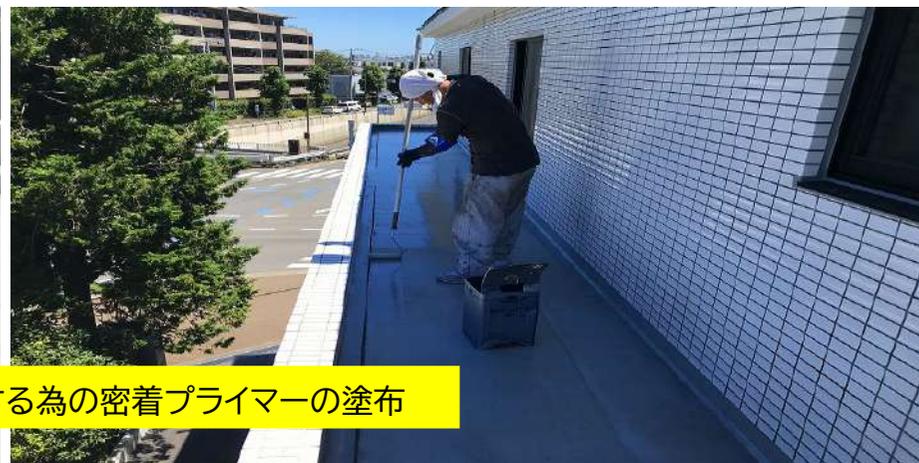
ウレタン材の密着を強くする為の密着プライマーの塗布

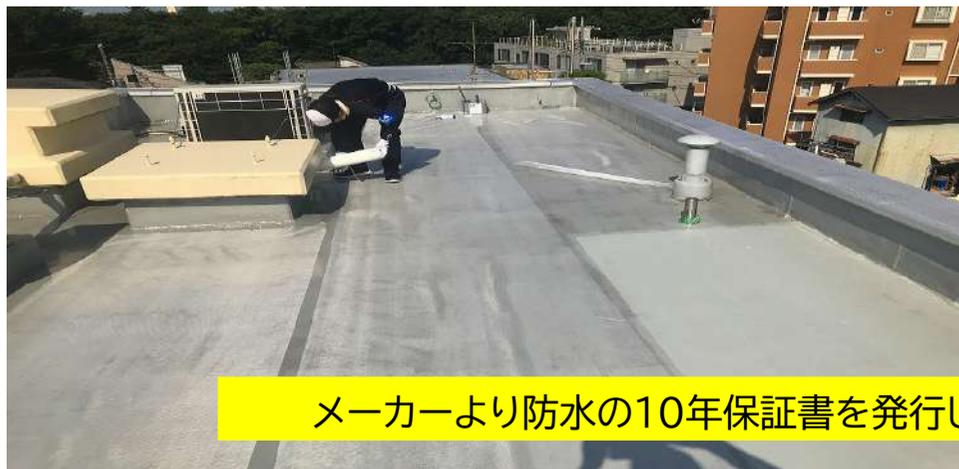
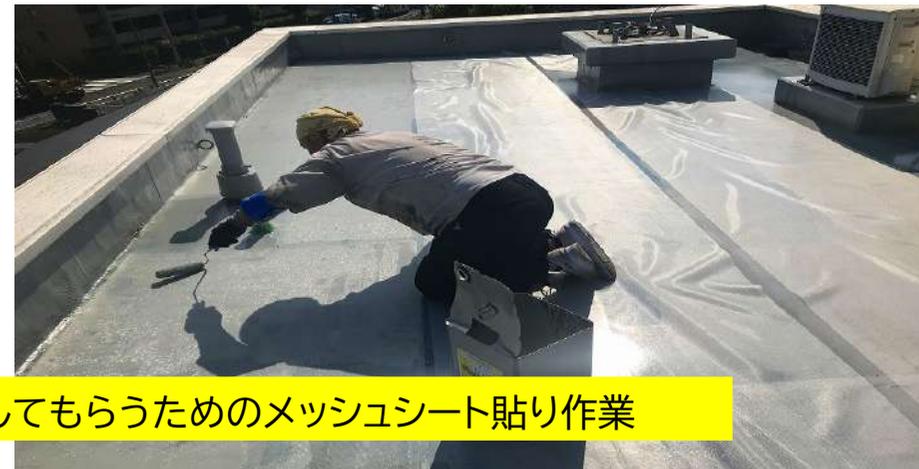
メーカーより防水の10年保証書を発行してもらうためのメッシュシート貼り作業

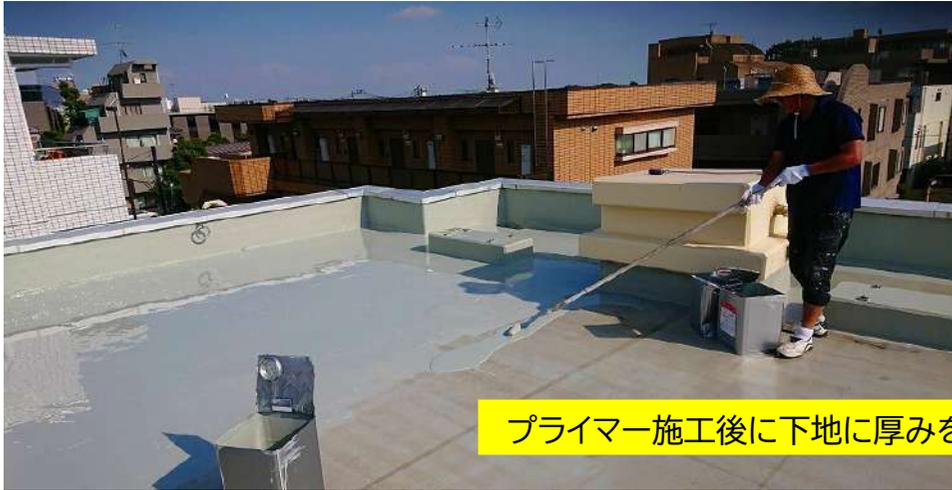
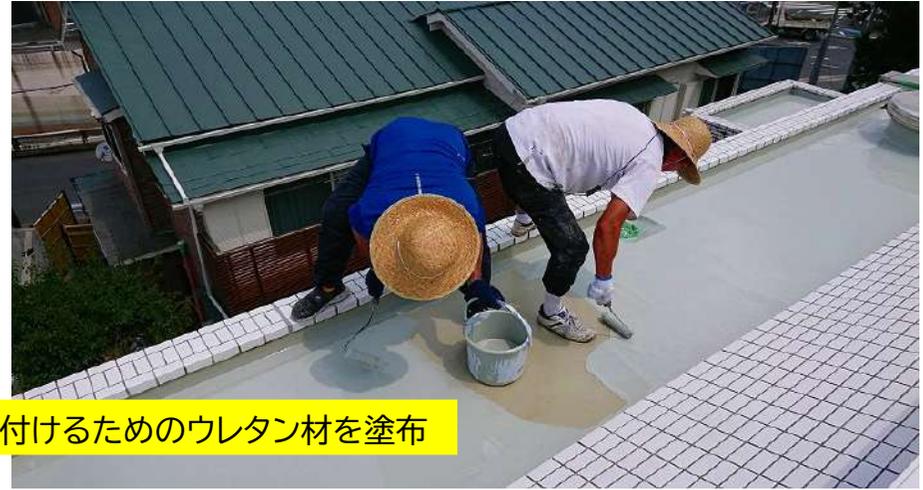
プライマー施工後に下地に厚みを付けるためのウレタン材を塗布

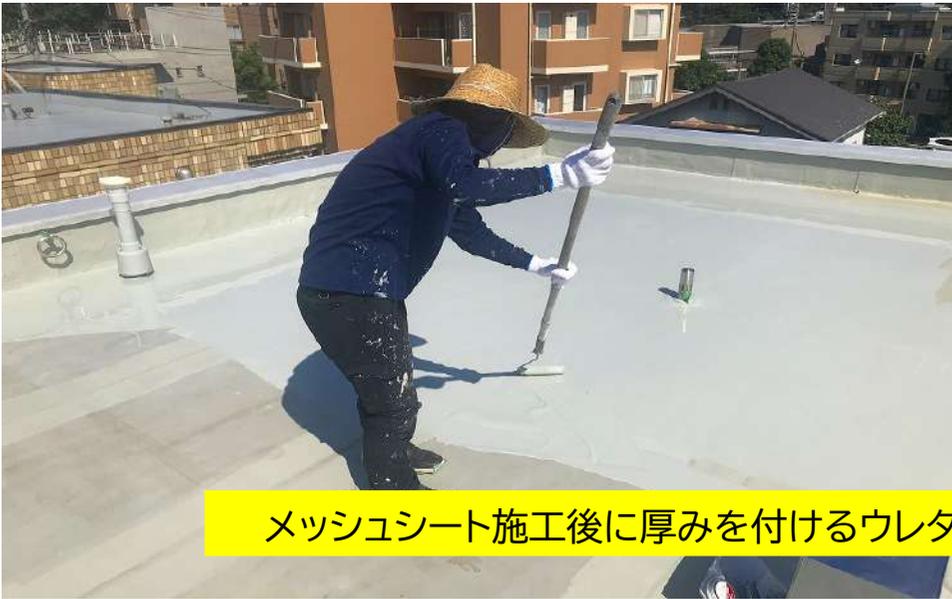
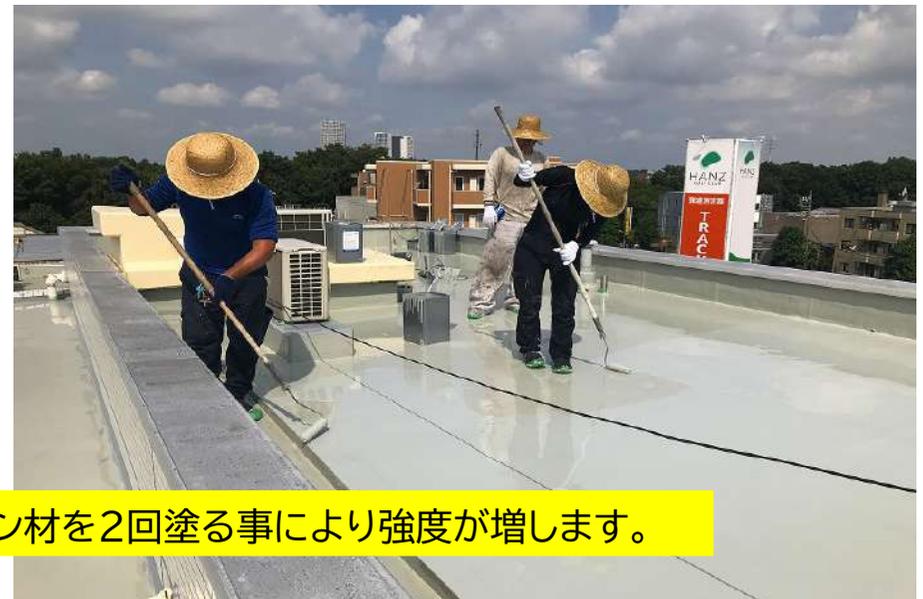
メッシュシート施工後に厚みを付けるウレタン材を2回塗る事により強度が増します。

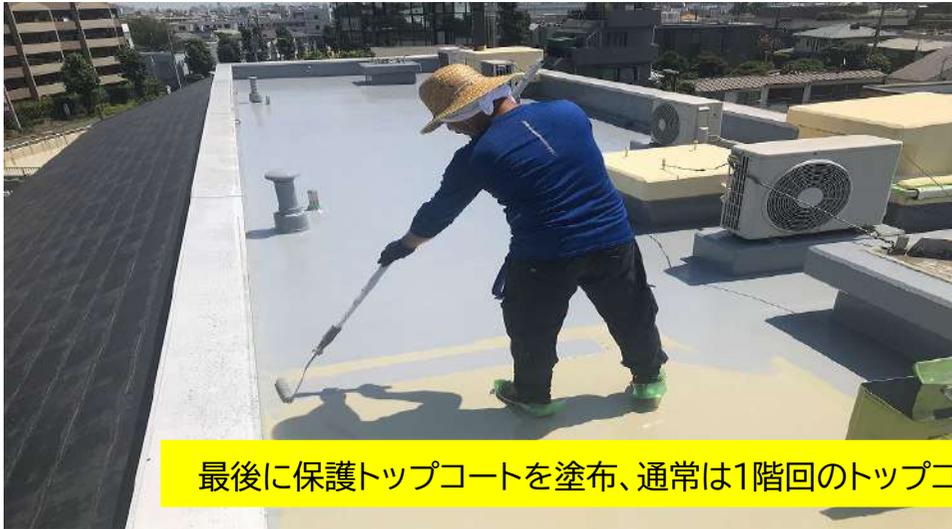
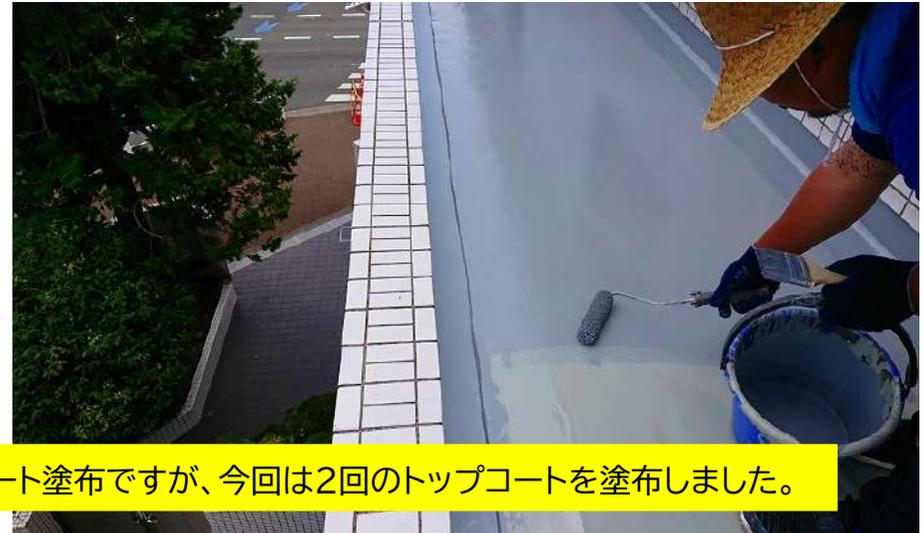
最後に保護トップコートを塗布、通常は1階回のトップコート塗布ですが、今回は2回のトップコートを塗布しました。

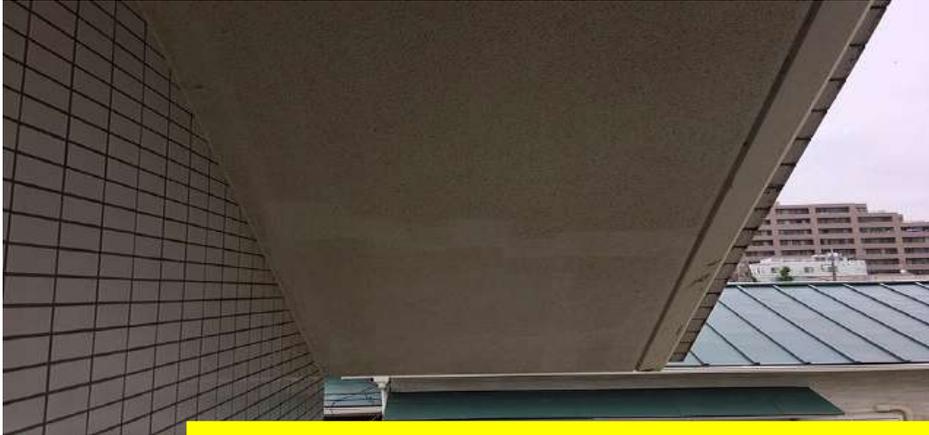
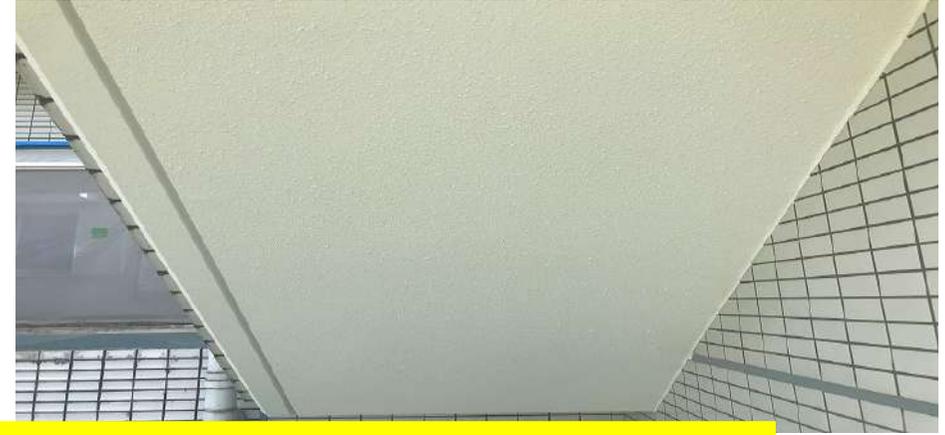
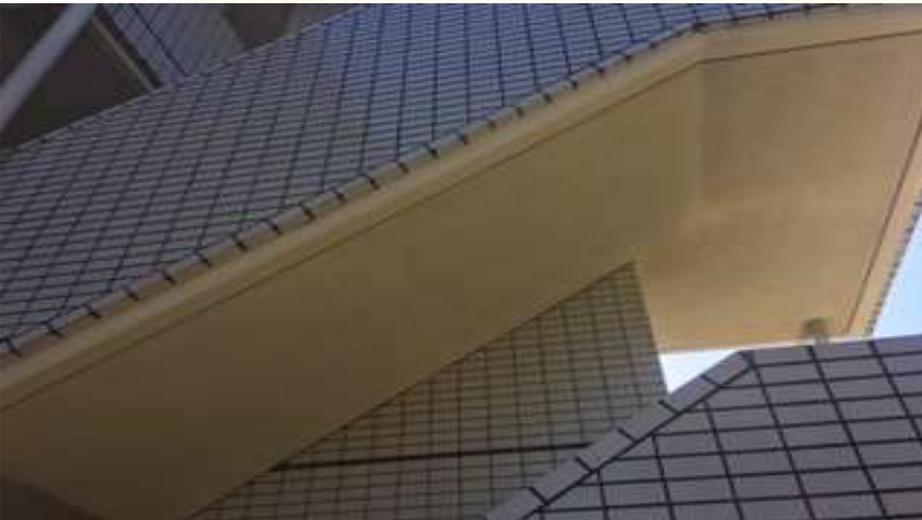
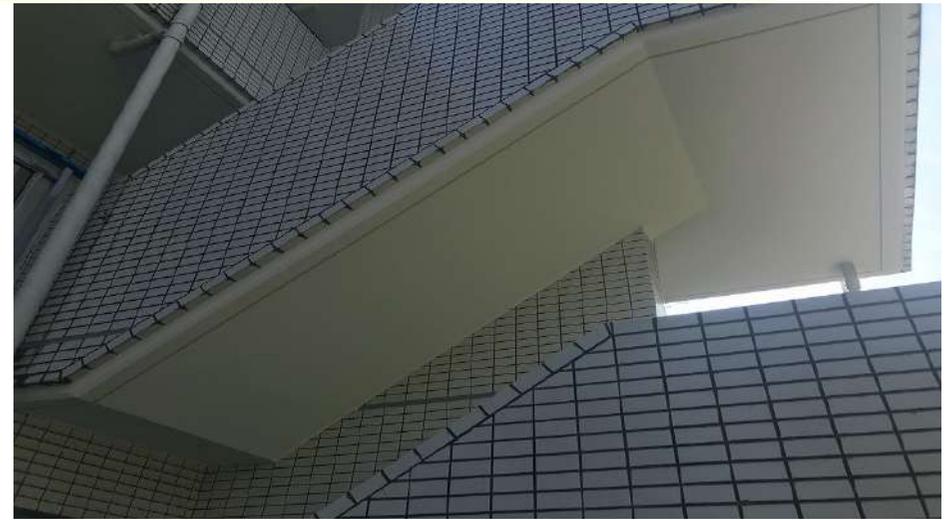
【共用階段部の天井塗装・施工前と施工後】

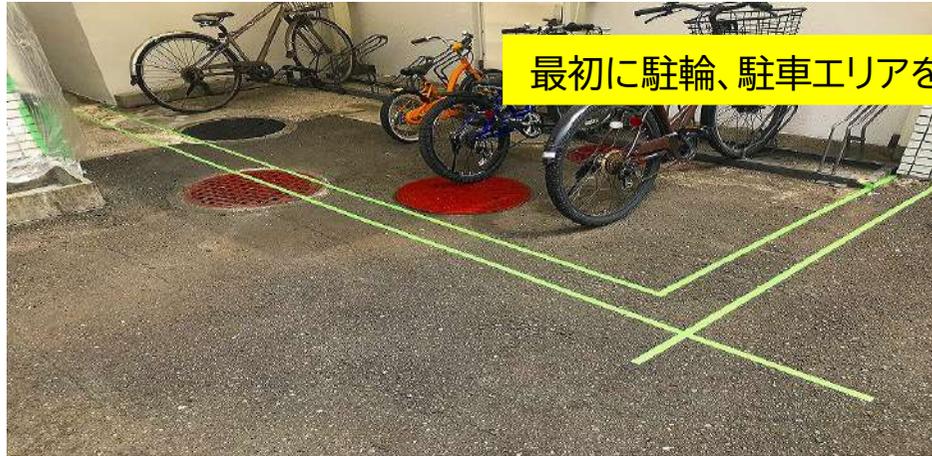
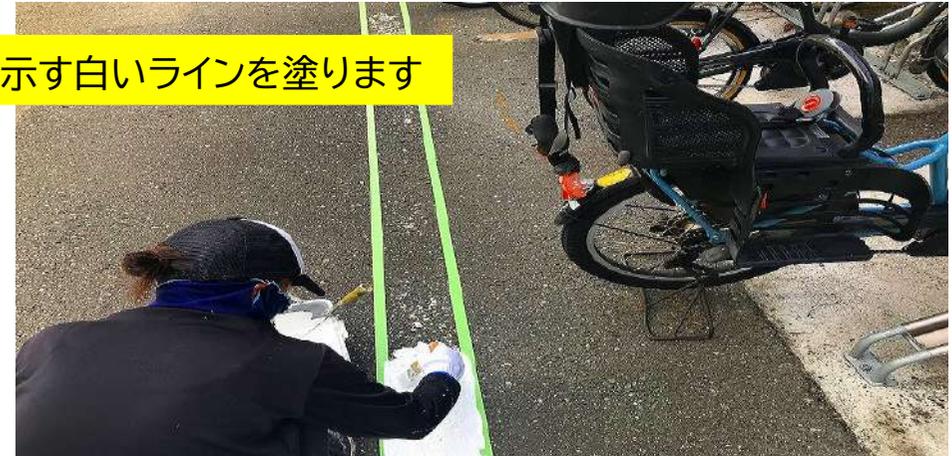
最初に駐輪、駐車エリアを示す白いラインを塗ります

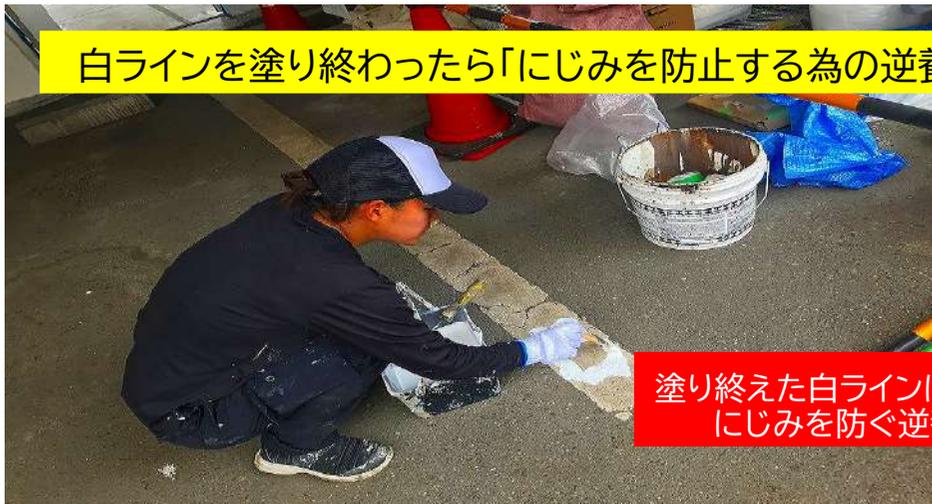
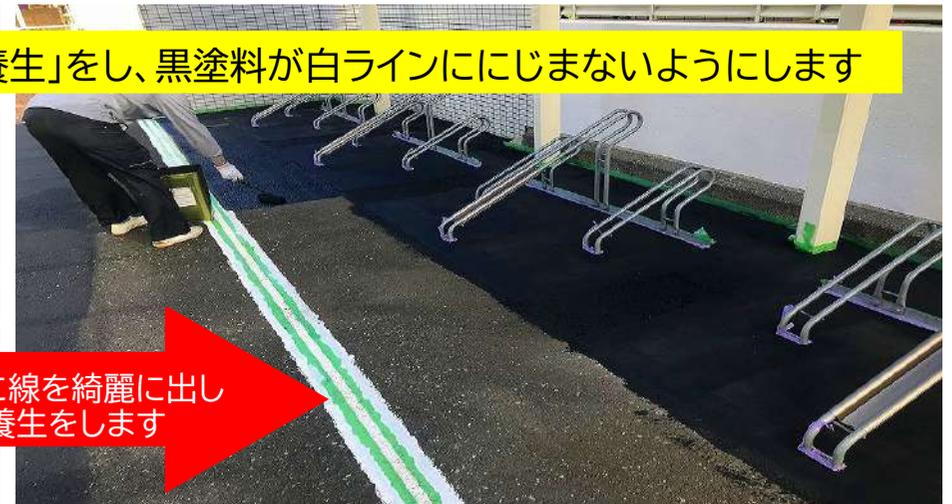
白ラインを塗り終わったら「にじみを防止する為の逆養生」をし、黒塗料が白ラインににじまないようにします

塗り終えた白ラインに線を綺麗に出し  
にじみを防ぐ逆養生をします

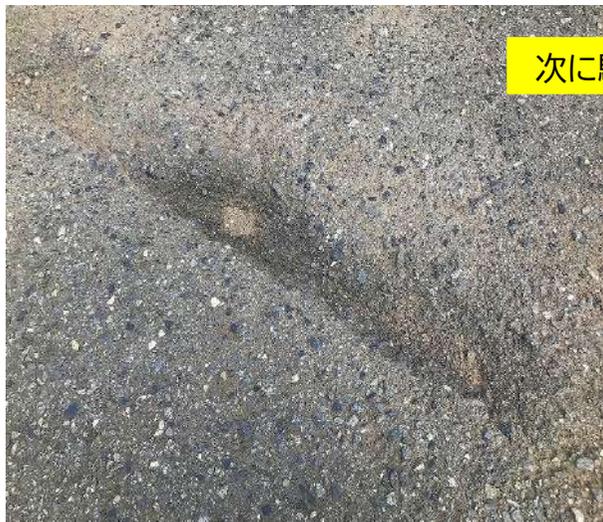
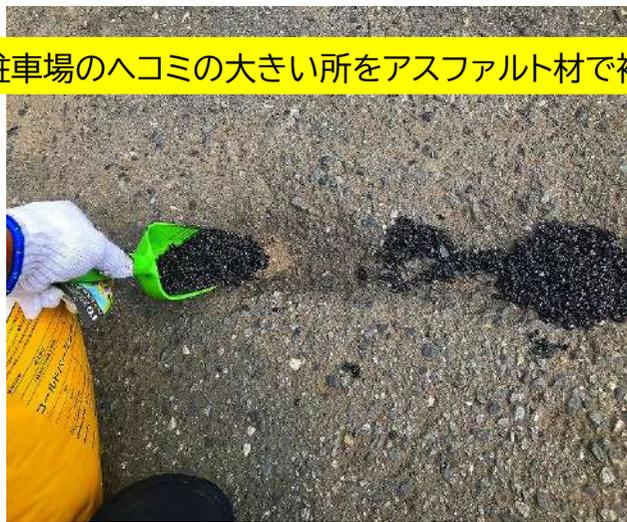
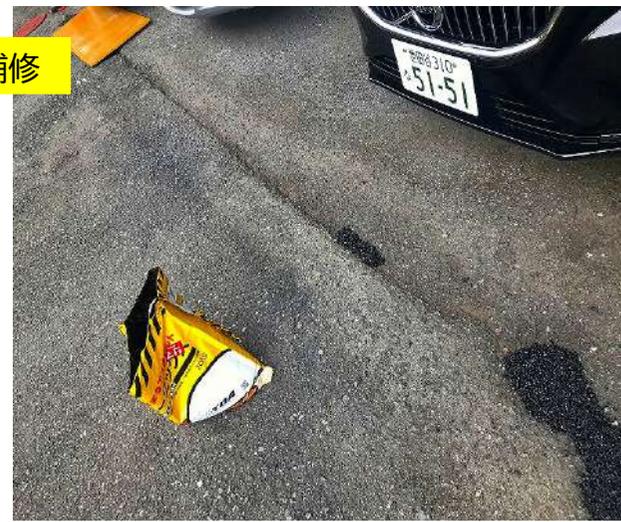
次に駐車場のヘコミの大きい所をアスファルト材で補修

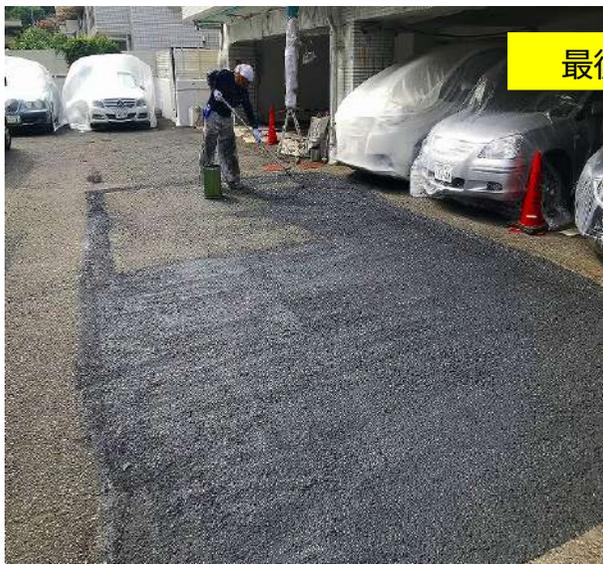
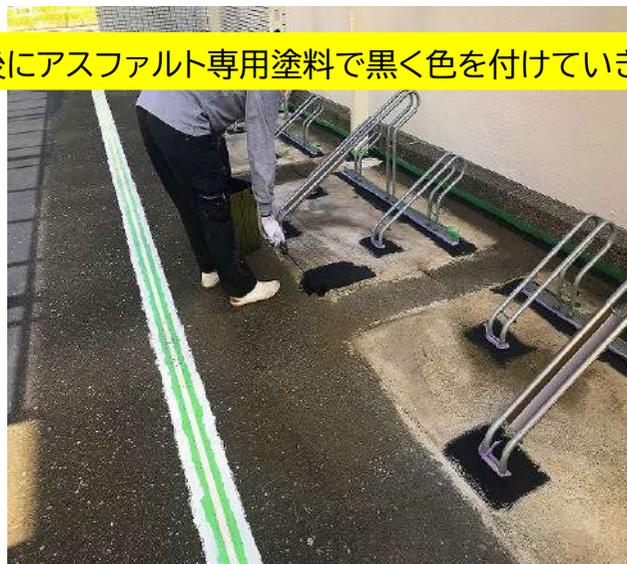
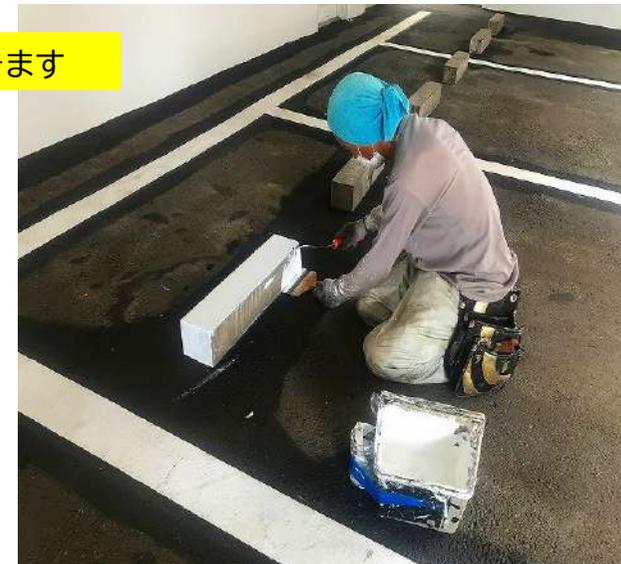
最後にアスファルト専用塗料で黒く色を付けていきます
