施工完了ご報告書

施行 合同会社アイケーイー

現場名称	嶋森ビル
現場住所	神奈川県横浜市西区平沼1-40-1
施工期間	令和3年3月24日
施工箇所	建物全体の現状回復工事
施工理由	建物の老朽化に伴い。
施工内容	外壁塗装・シーリング・鉄部塗装・その他
施工写真	あり

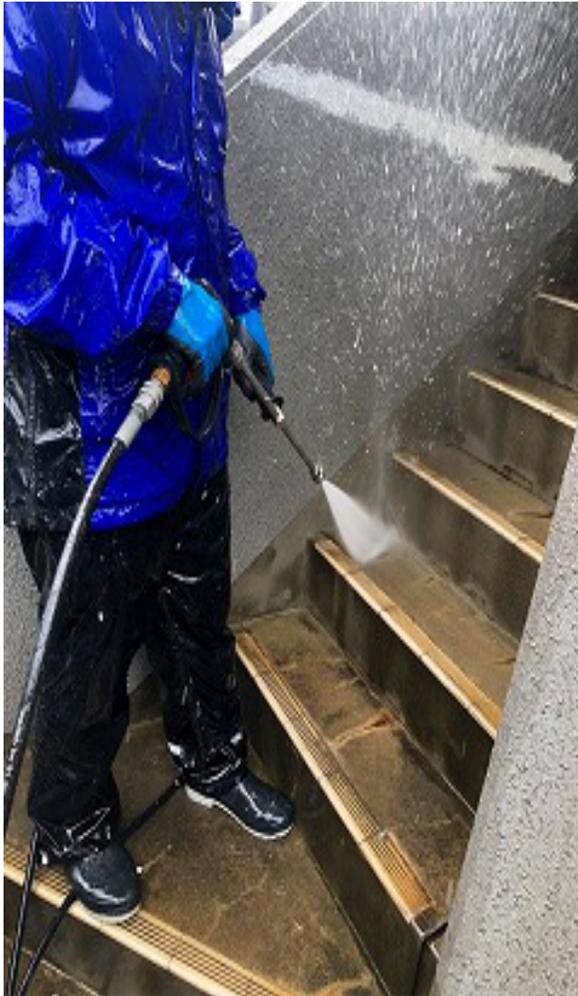
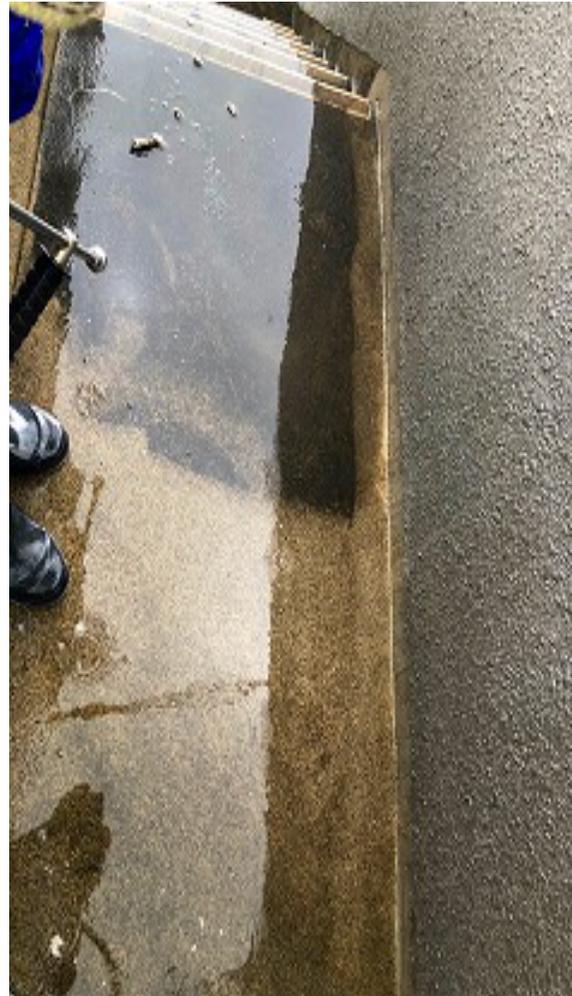
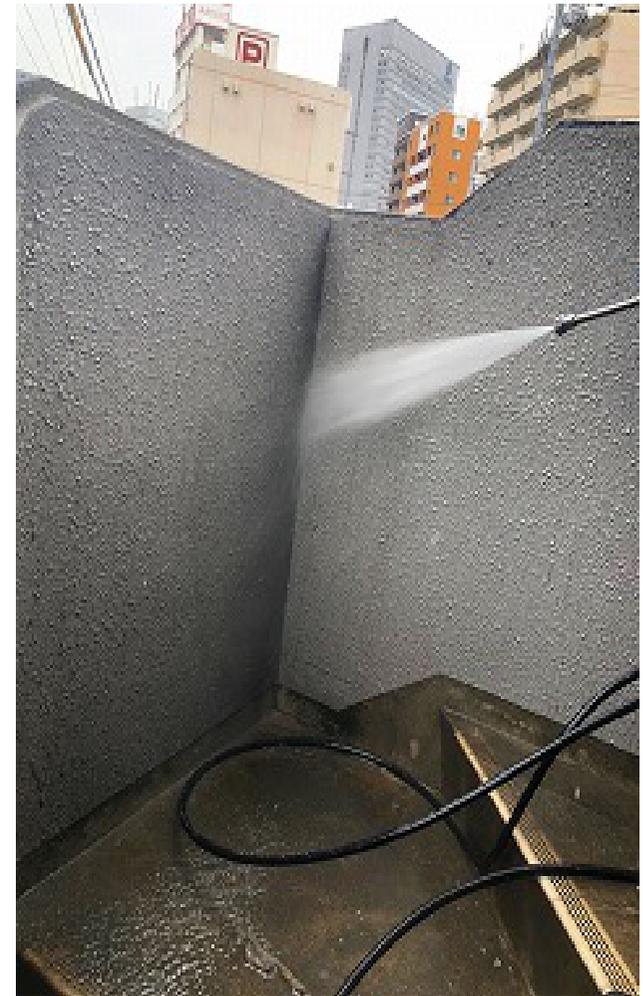
施工写真・高圧洗浄作業

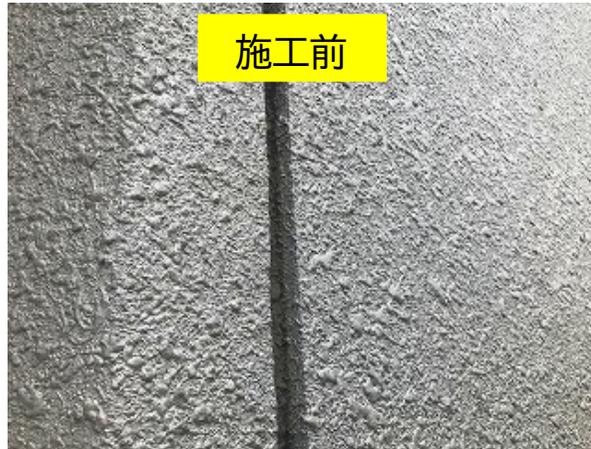
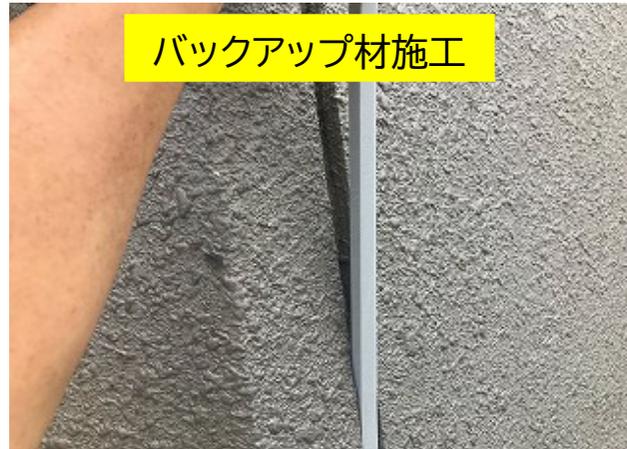
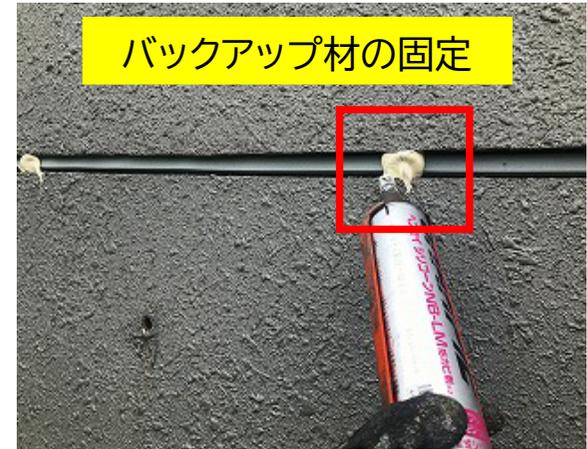
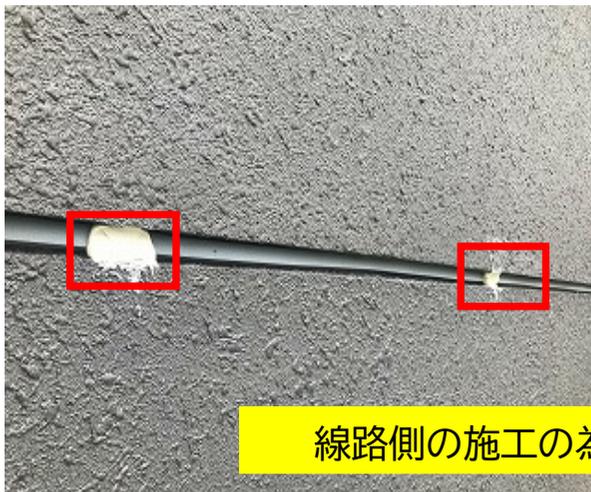
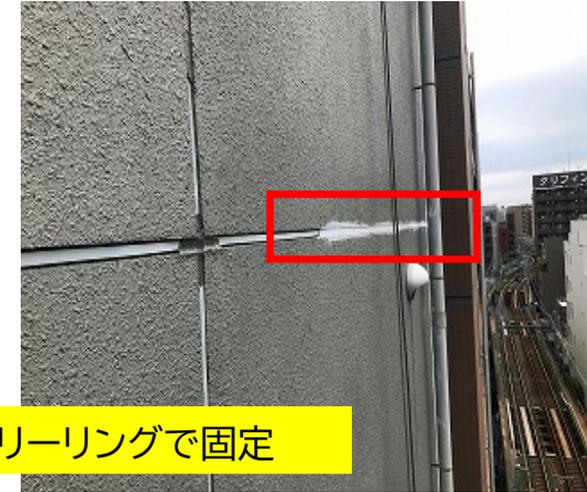
施工写真・外壁シーリング(外壁塗装前の打ち継ぎ目地下地シーリング)

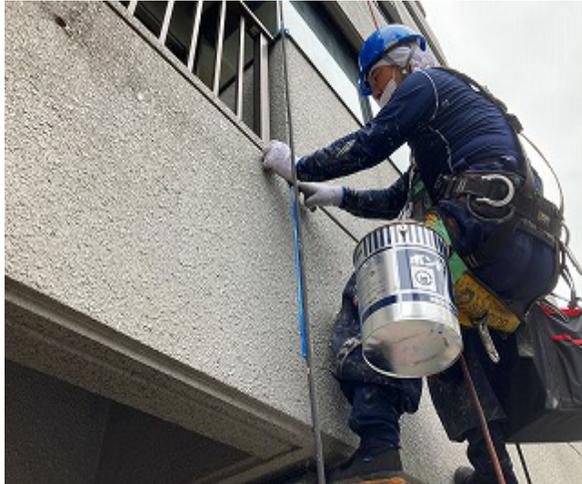
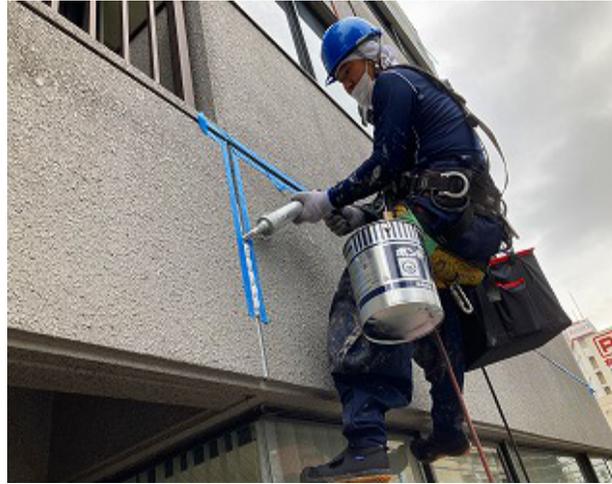
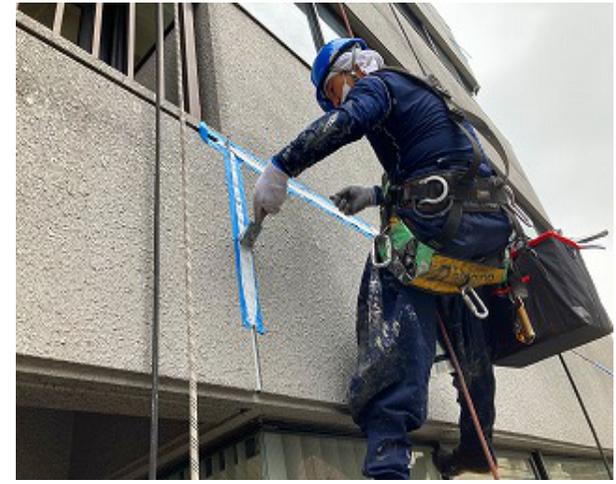
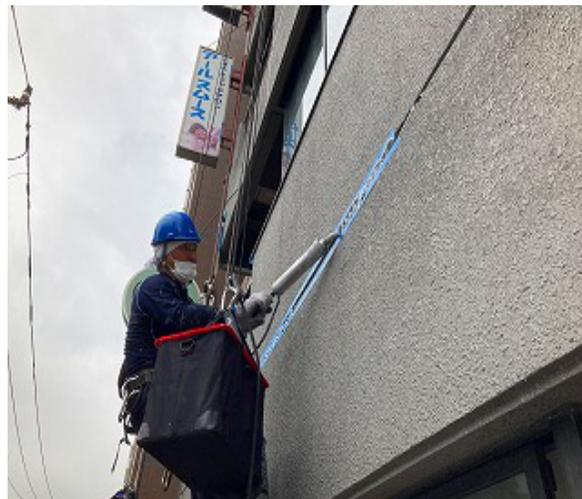
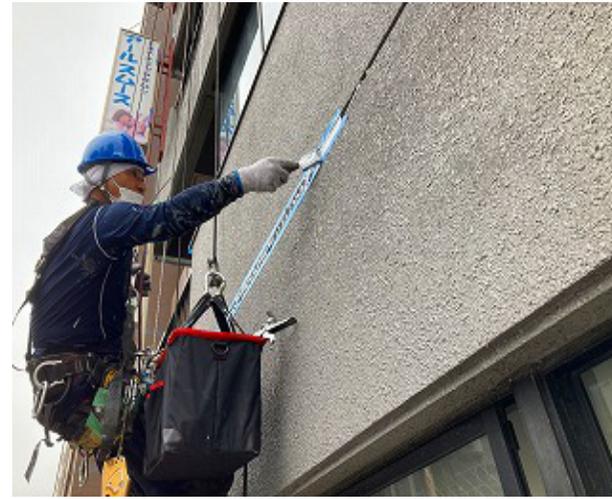
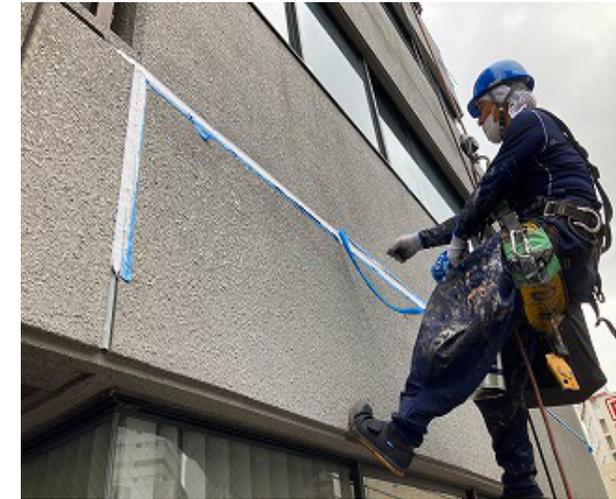
施工写真・外壁シーリング

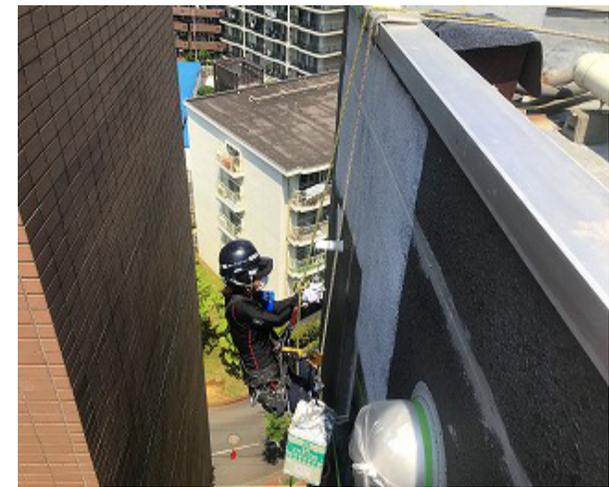
施工写真・外壁塗装(各所下塗り)

白く塗装をしている箇所が下塗り材での塗装です。

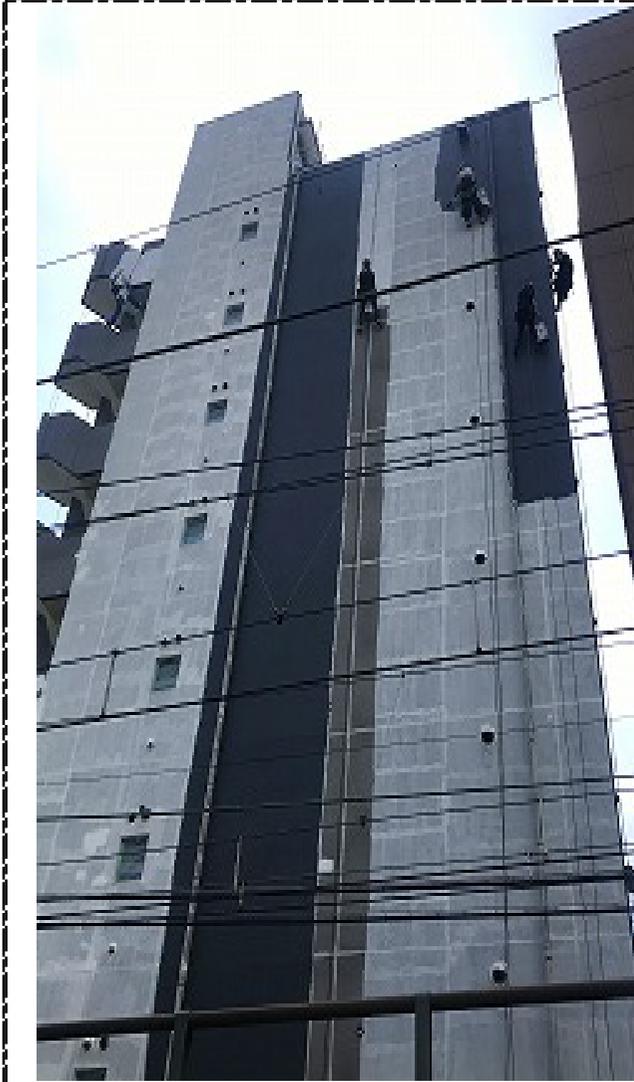
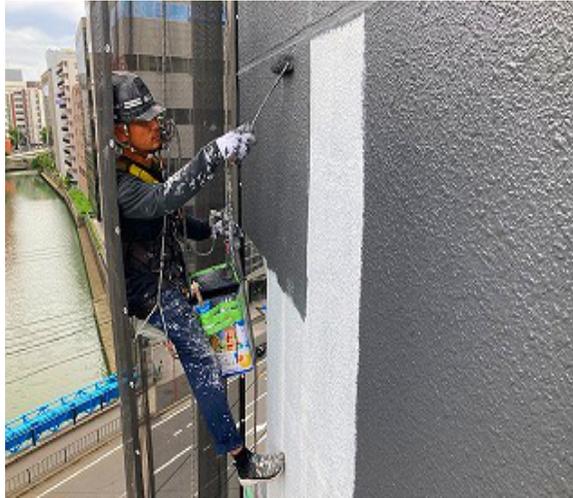
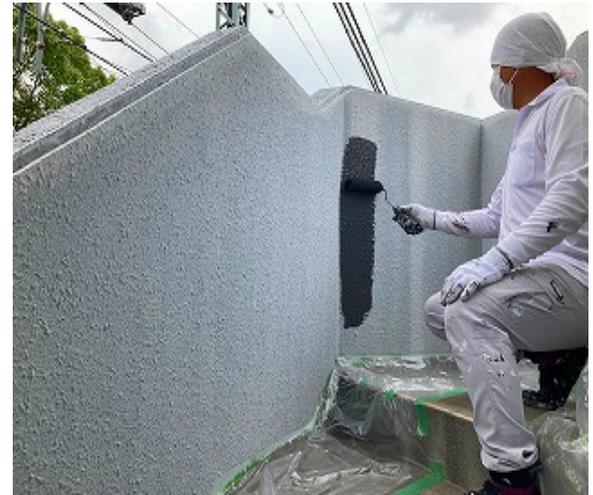
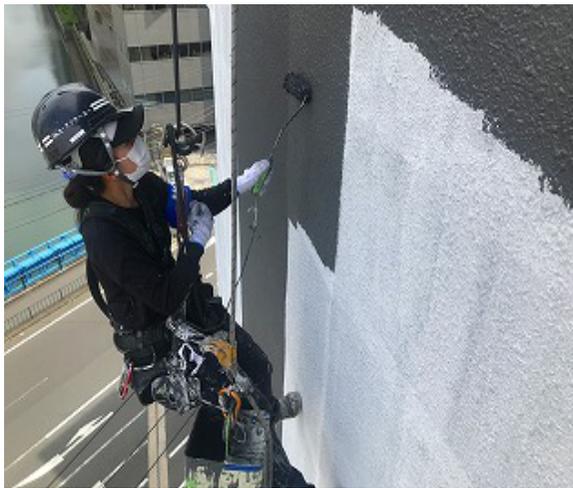
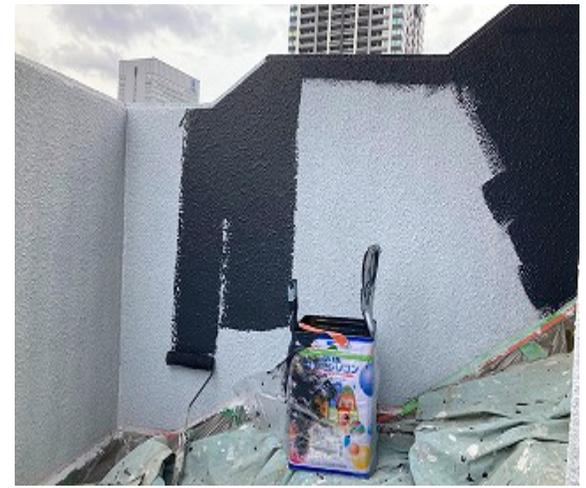
施工写真・外壁塗装(各所中塗り)

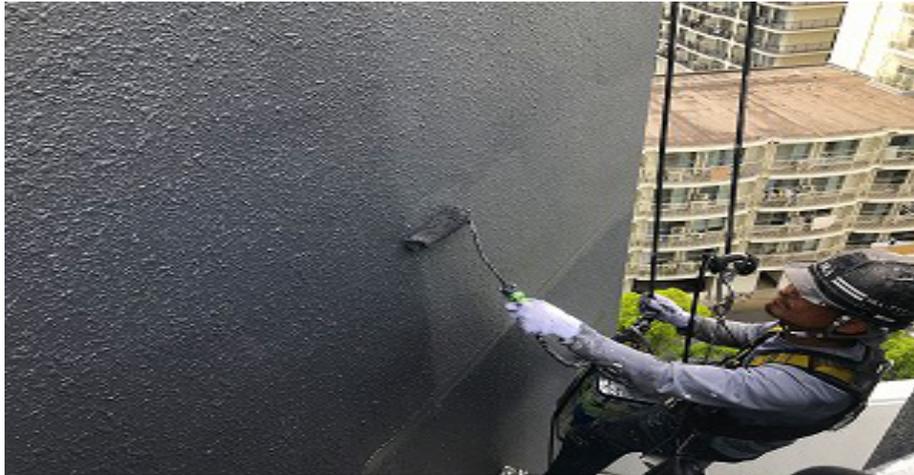
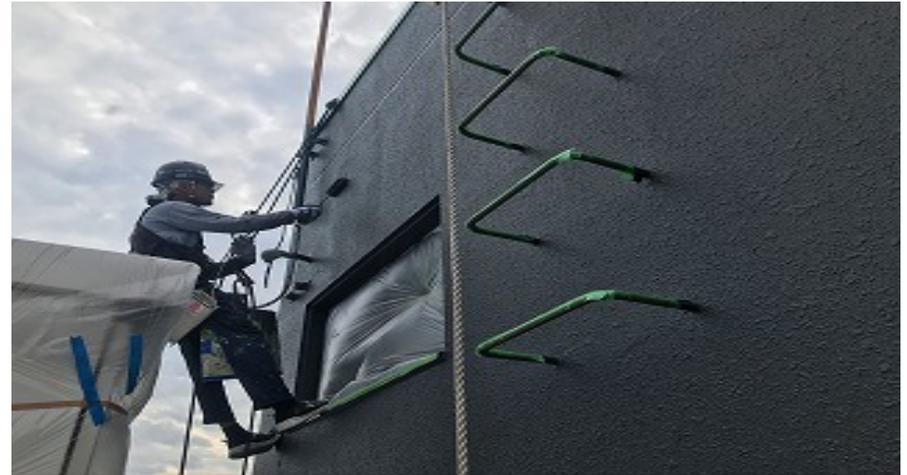
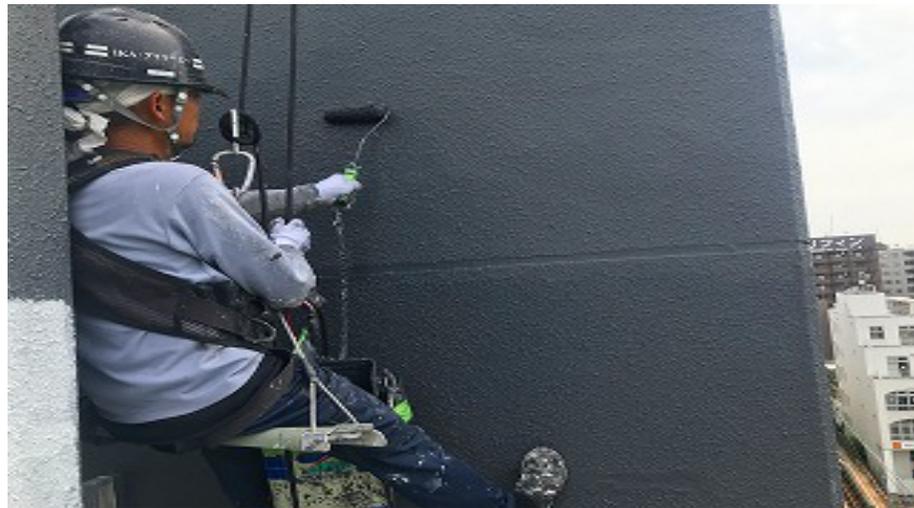
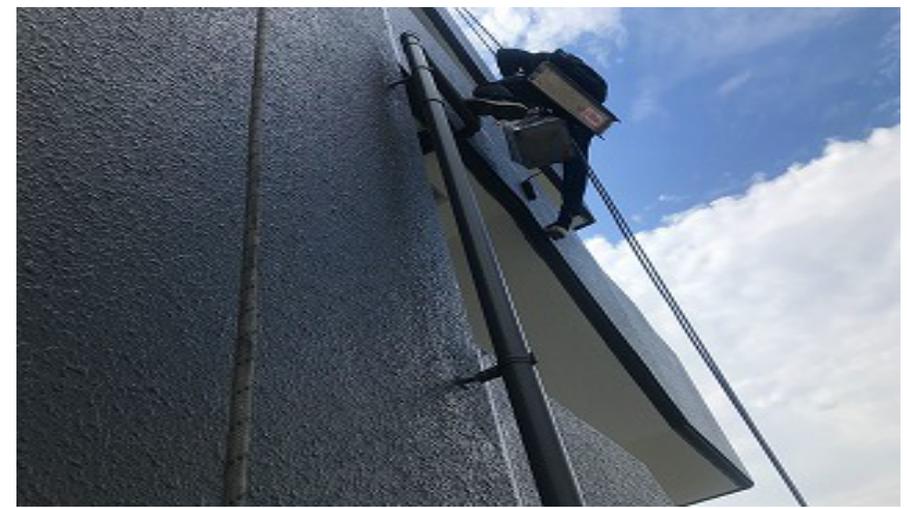
施工写真・外壁塗装(各所仕上げ塗り)

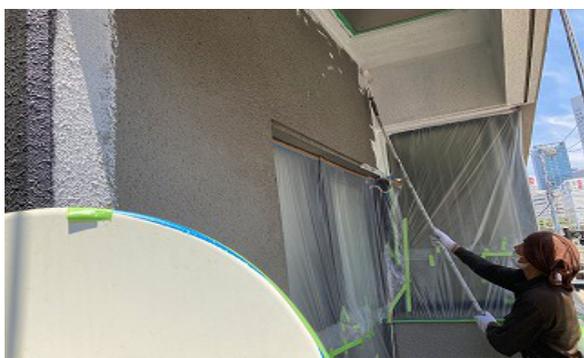
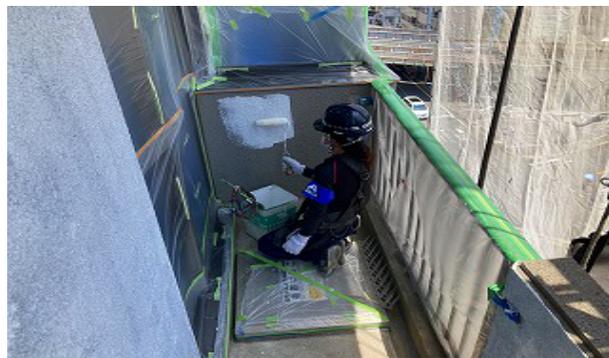
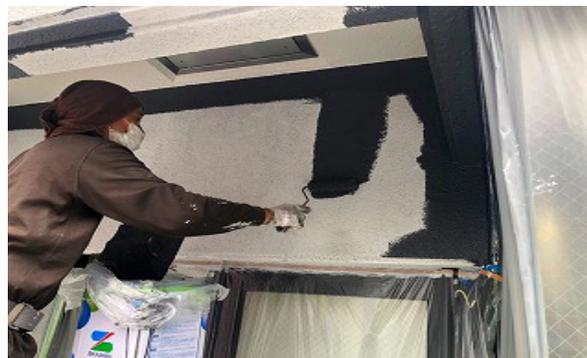
施工後

施工写真・バルコニー天井塗装

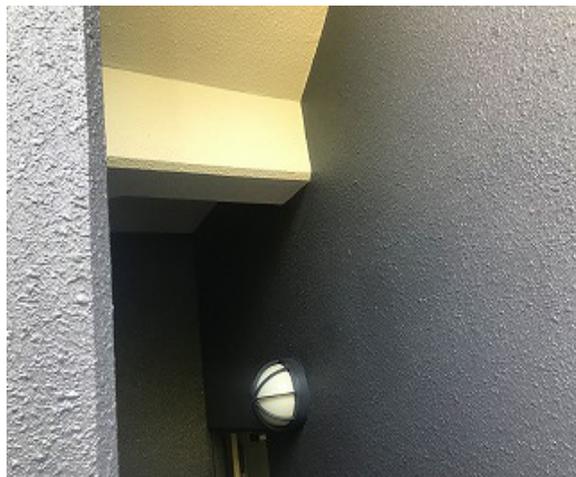
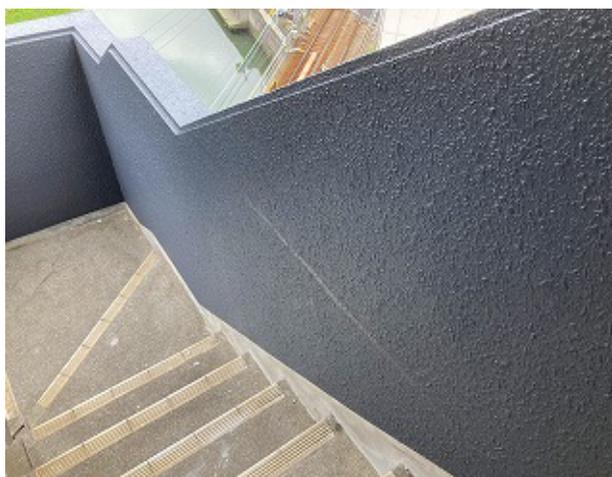
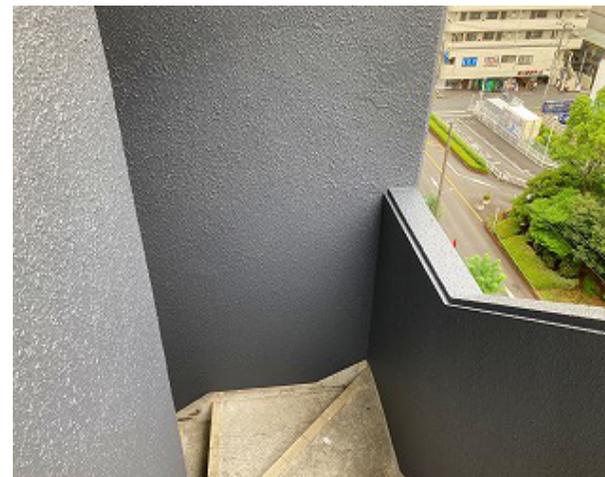
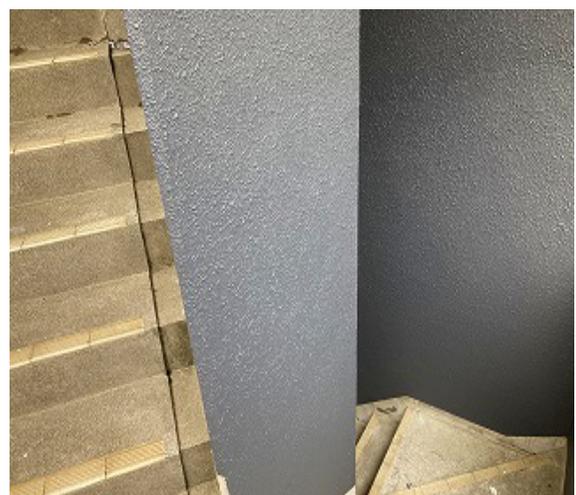
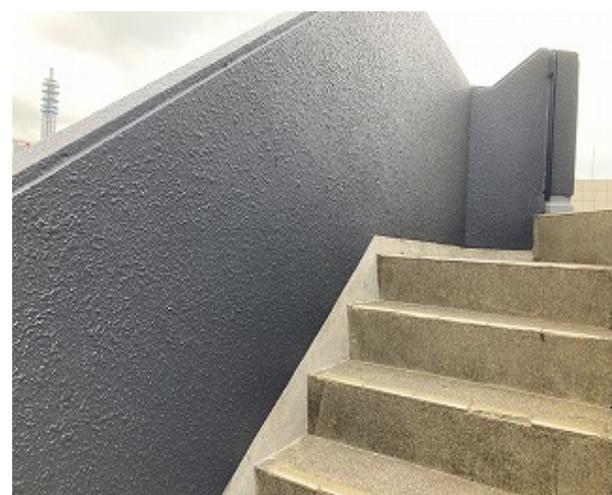
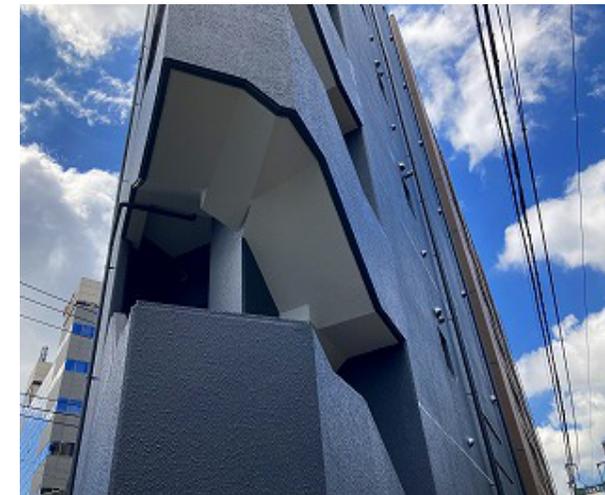
施工写真・外壁塗装(各所施工後)

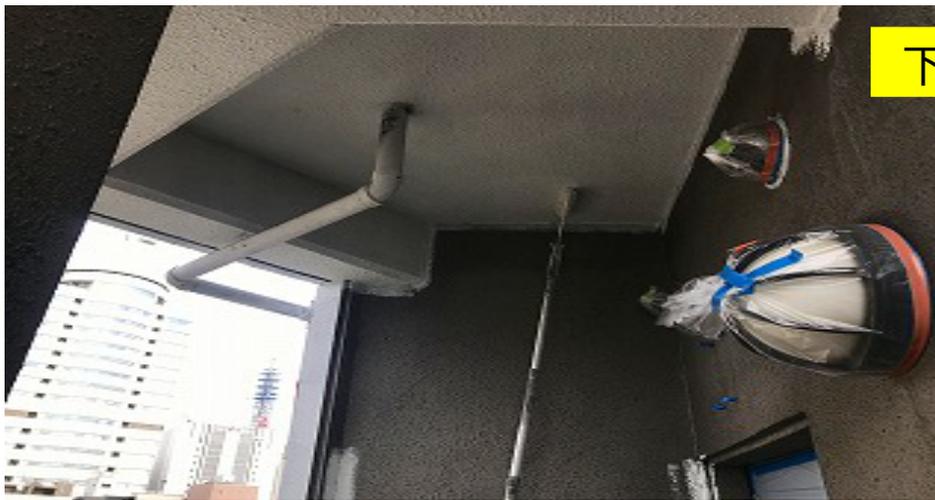
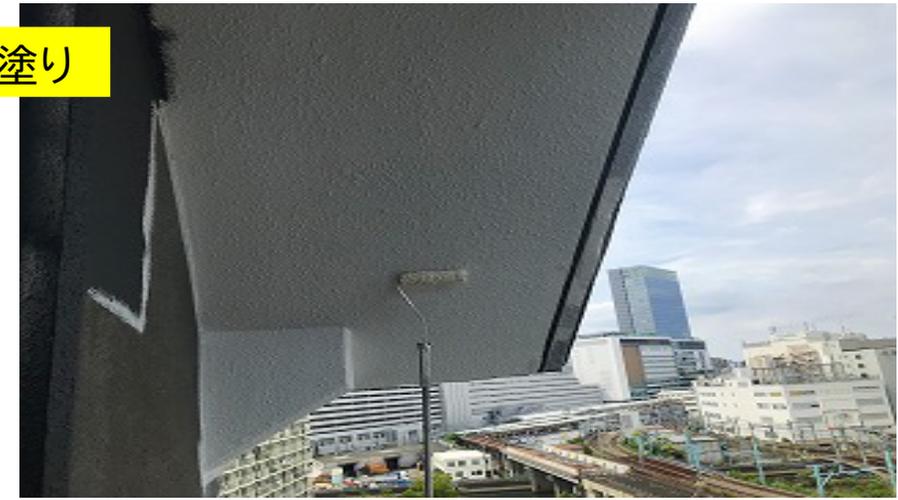
下塗り

施工写真・外部階段天井塗装(施工前～下塗り)

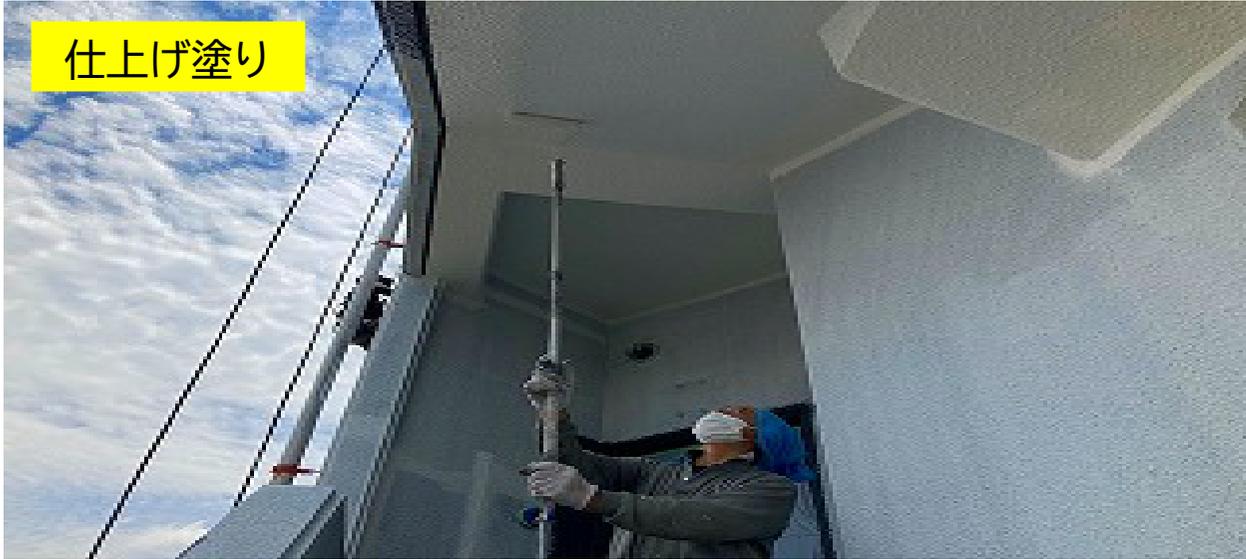
仕上げ塗り

施工写真・外部階段天井塗装(仕上げ塗り)

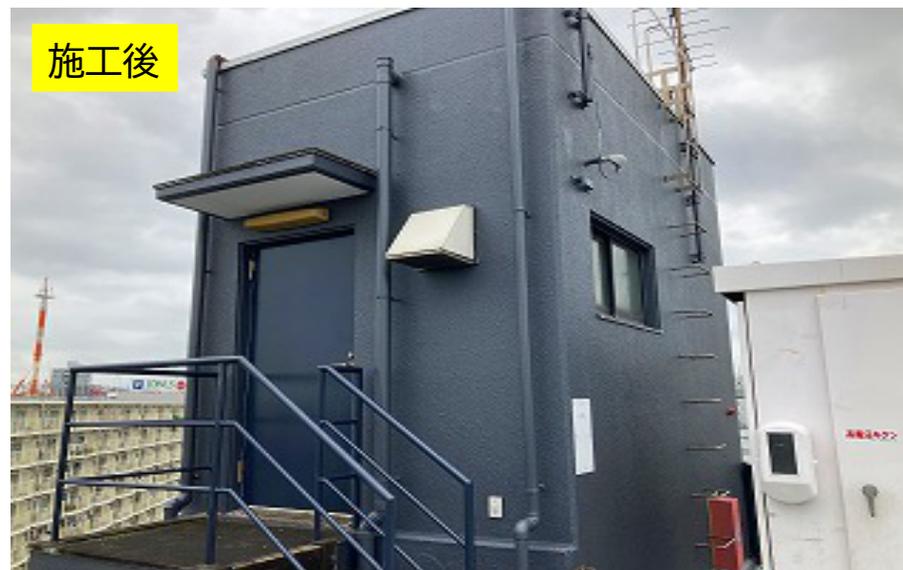
施工後

施工写真・塔屋の外壁塗装
