## 【ジェイパレス塙田・建物調査ご報告書】

作成 合同会社アイケーエー/株式会社七彩/株式会社エスウェーブ  
作成日 令和5年8月31日

建物名称・ジェイパレス

調査日時・令和5年8月28(月) 29(水)

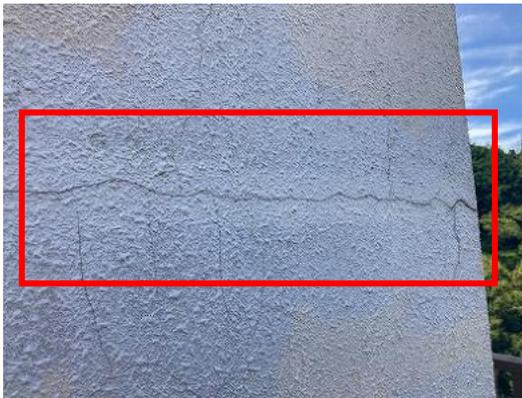
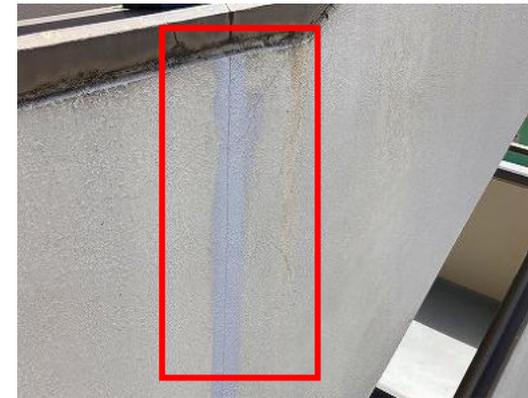
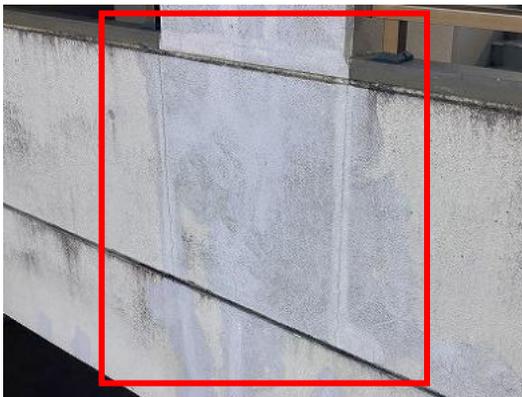
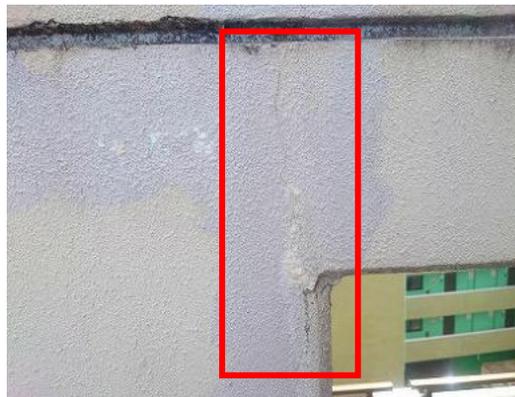
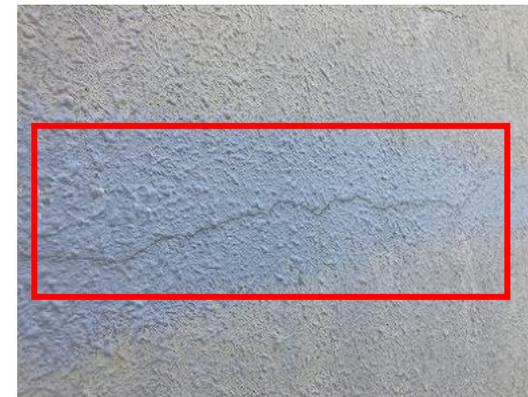
※外壁塗装面のクラック・評価指数 4～5

外壁塗装面においては、恐らく数年前に「外壁クラックの補修塗装」を行った事が確認されましたが、クラックに対しての「下地補修」を行わないままクラック部の塗装をしたのでは無いかと思えます。 外壁のクラック部分の下地補修を行わないまま塗装をしてしまいますと、最初はクラックが目立たなくなりますが、時間の経過とともに「再度クラックが浮き上がって」来てしまいます。 以下の写真をご確認下さいませ。

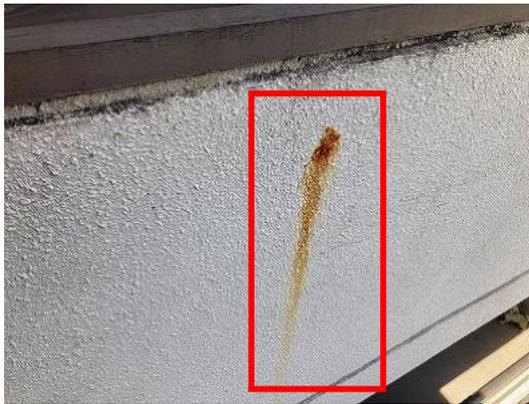
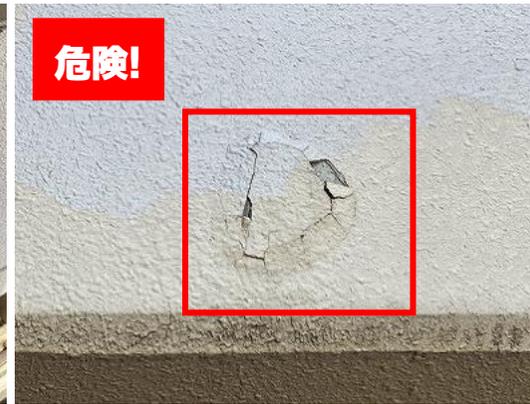
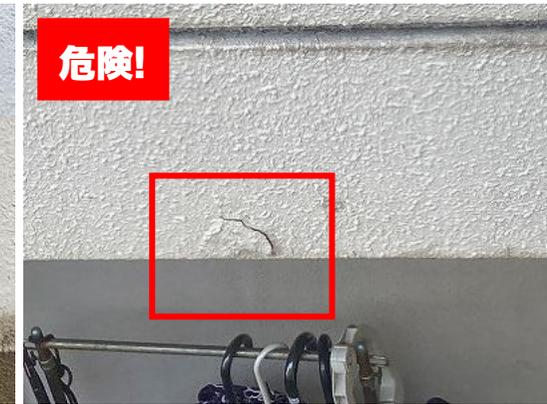
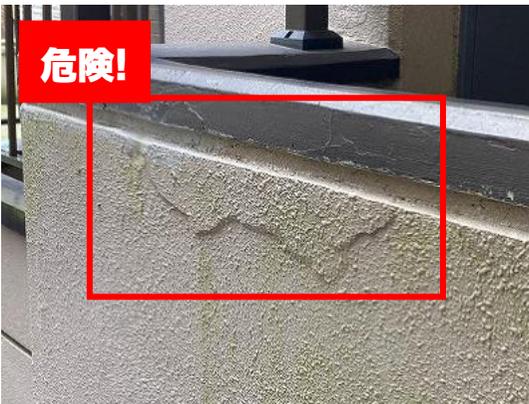
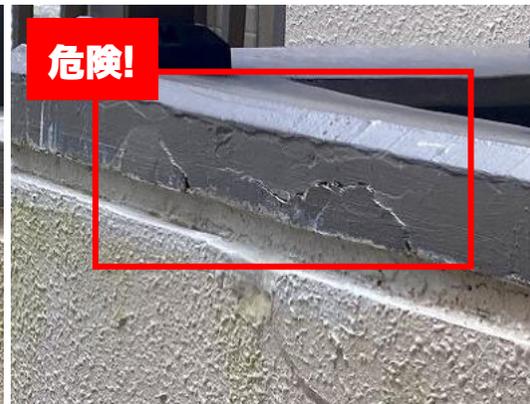
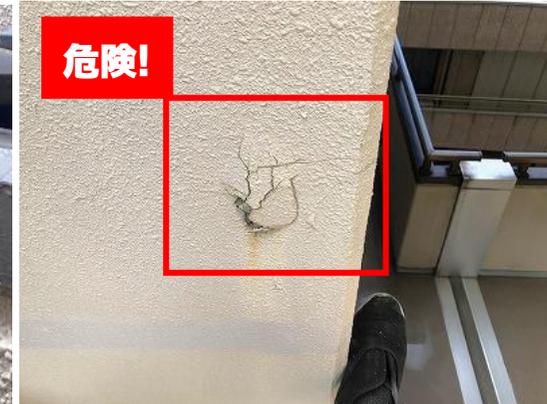
※外壁塗装面の爆裂部(外壁が崩落する寸前・既に崩落している現象)・**評価指数 5**

以下の写真は外壁塗装面において「崩落寸前」となる箇所と「外壁から出ている錆汁」の写真です。 外壁から錆汁が出ているということは、既に**躯体に水が侵入し、内部の鉄筋に錆が発生している**事を証明しております。

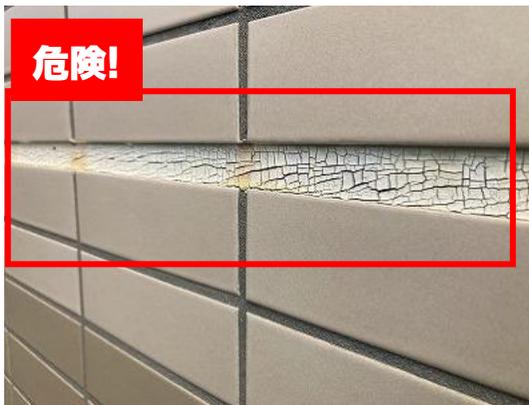
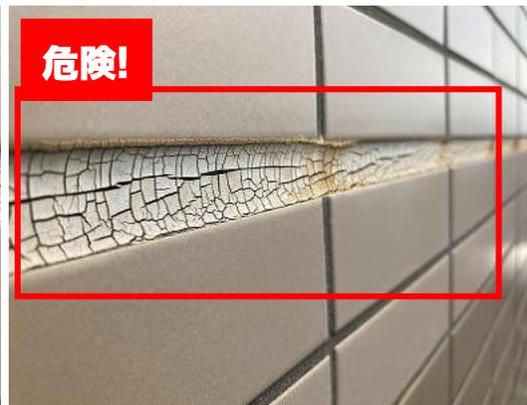
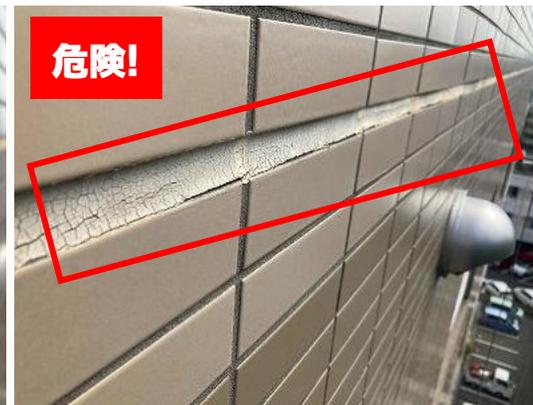
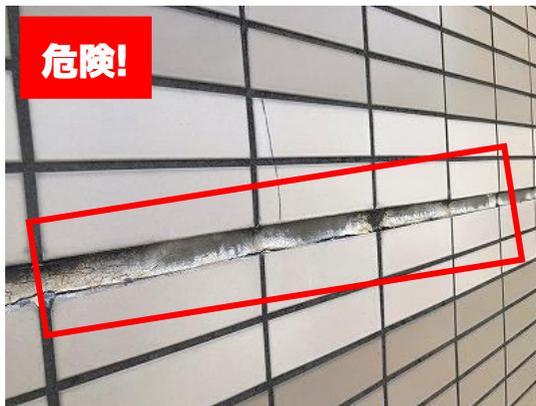
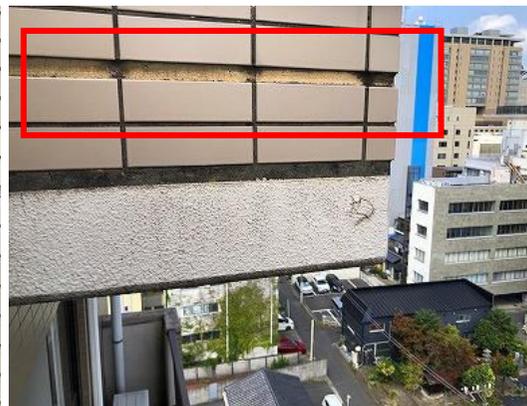
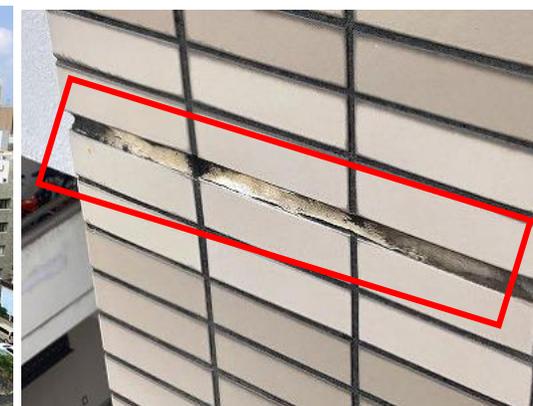
### ※雨掛りシーリング・評価指数 5

雨掛りとなる外壁タイルシーリング箇所におきましては、既に限界を超えているシーリング部より水が侵入し、躯体とタイルの間に少しずつ水が回っていると推測されます。このままの放置は大変危険であり、行く行くは「漏水・タイル崩落」などの現象に繋がる可能性があります。

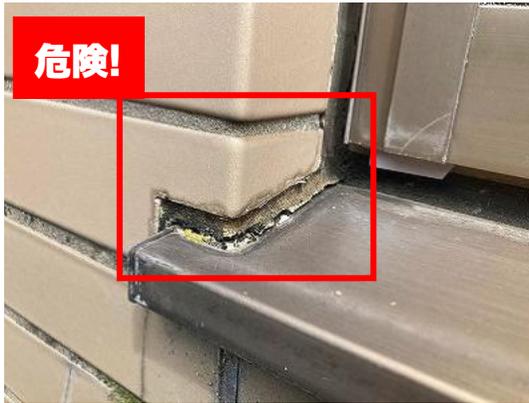
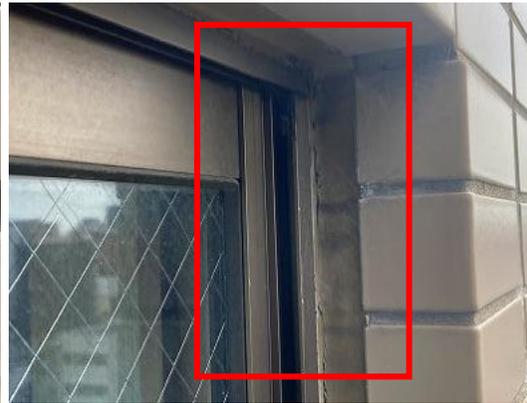
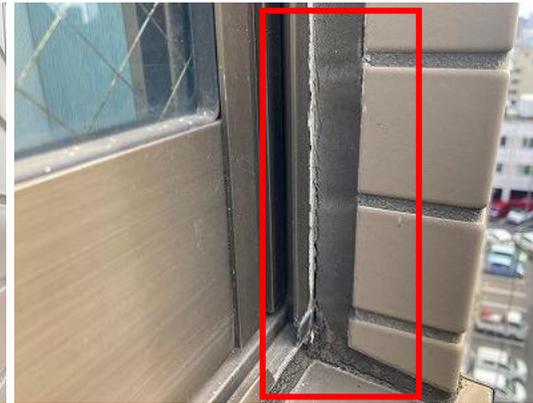
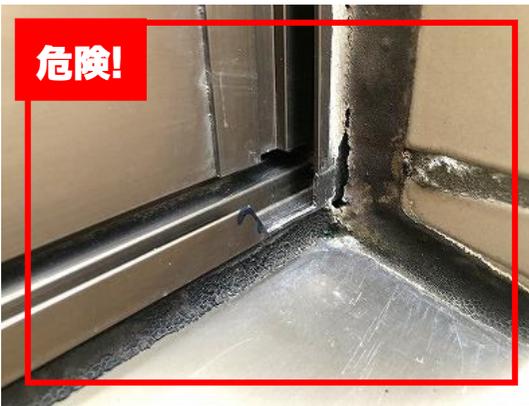
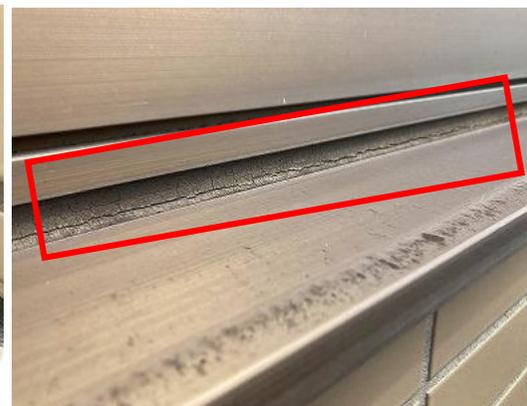
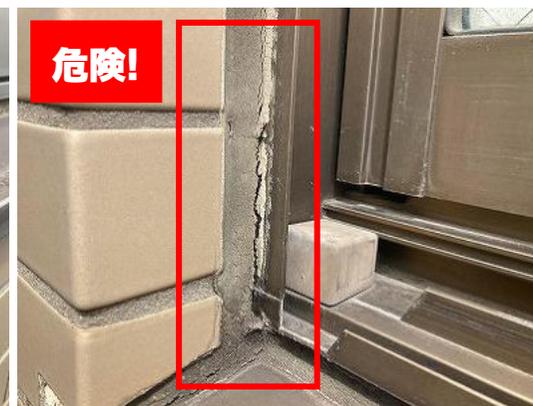
※雨掛りシーリング・**評価指数 5**

外壁の雨掛りサッシ廻りシーリング箇所におきましても、シーリングの劣化が確認され、**直接サッシ廻りからの漏水が懸念される部分**となりますので、早い段階でのシーリング打ち換え工事をご提案させていただきます。

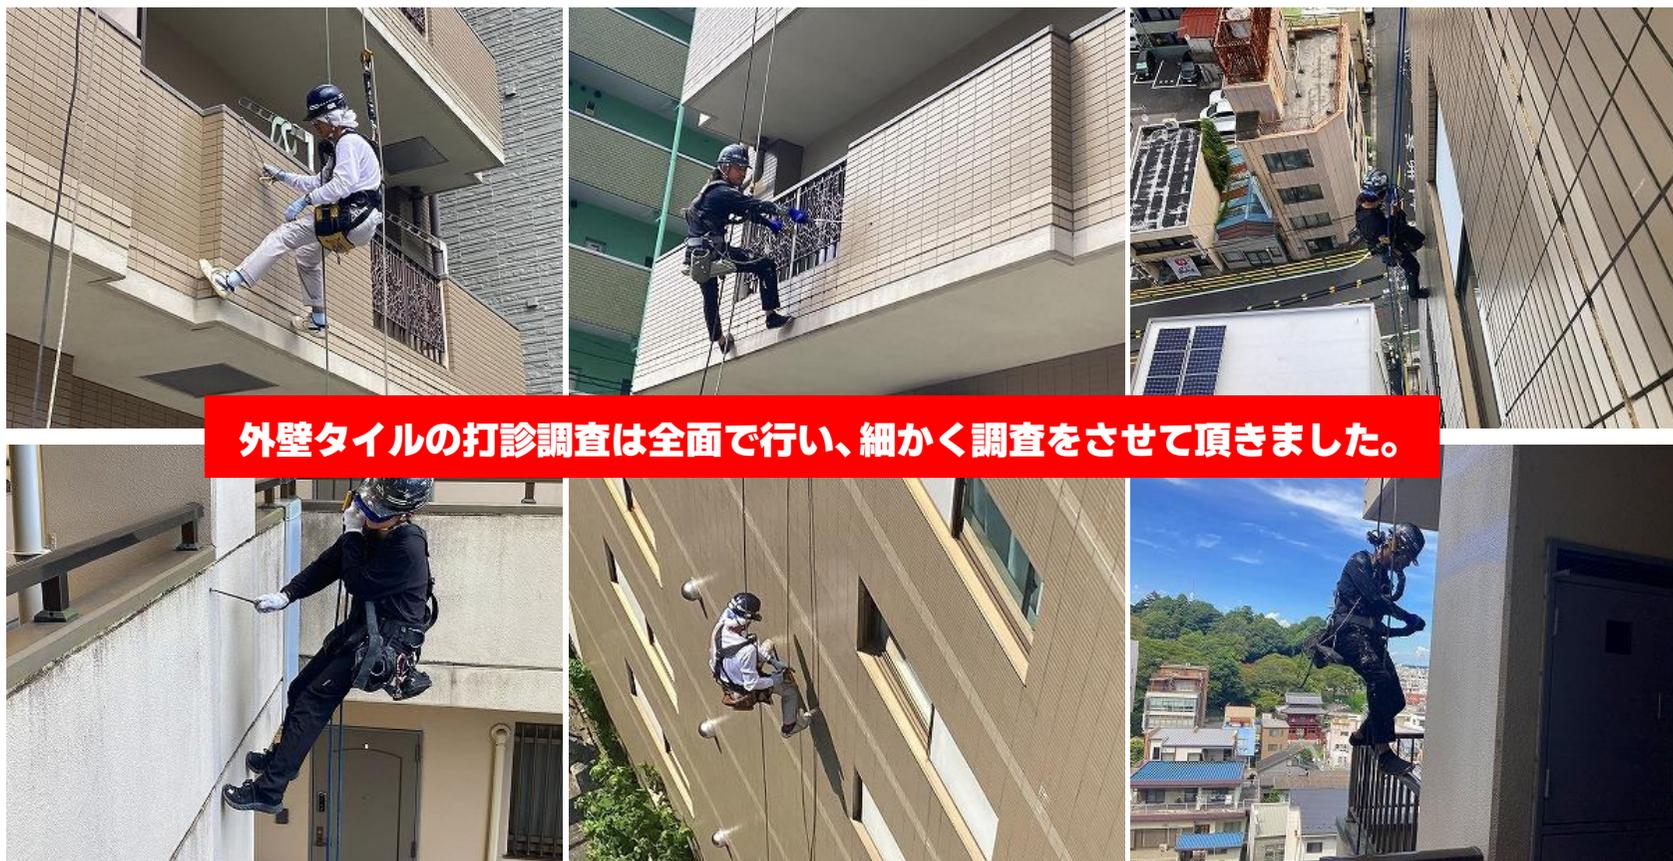
外壁タイル打診調査・**評価指数 5**

外壁タイル等辺浮き枚数(張り替えの対象となる枚数)・・・**410 枚** 躯体浮き枚数(樹脂注入工法の対象)・・・**1.016 枚**

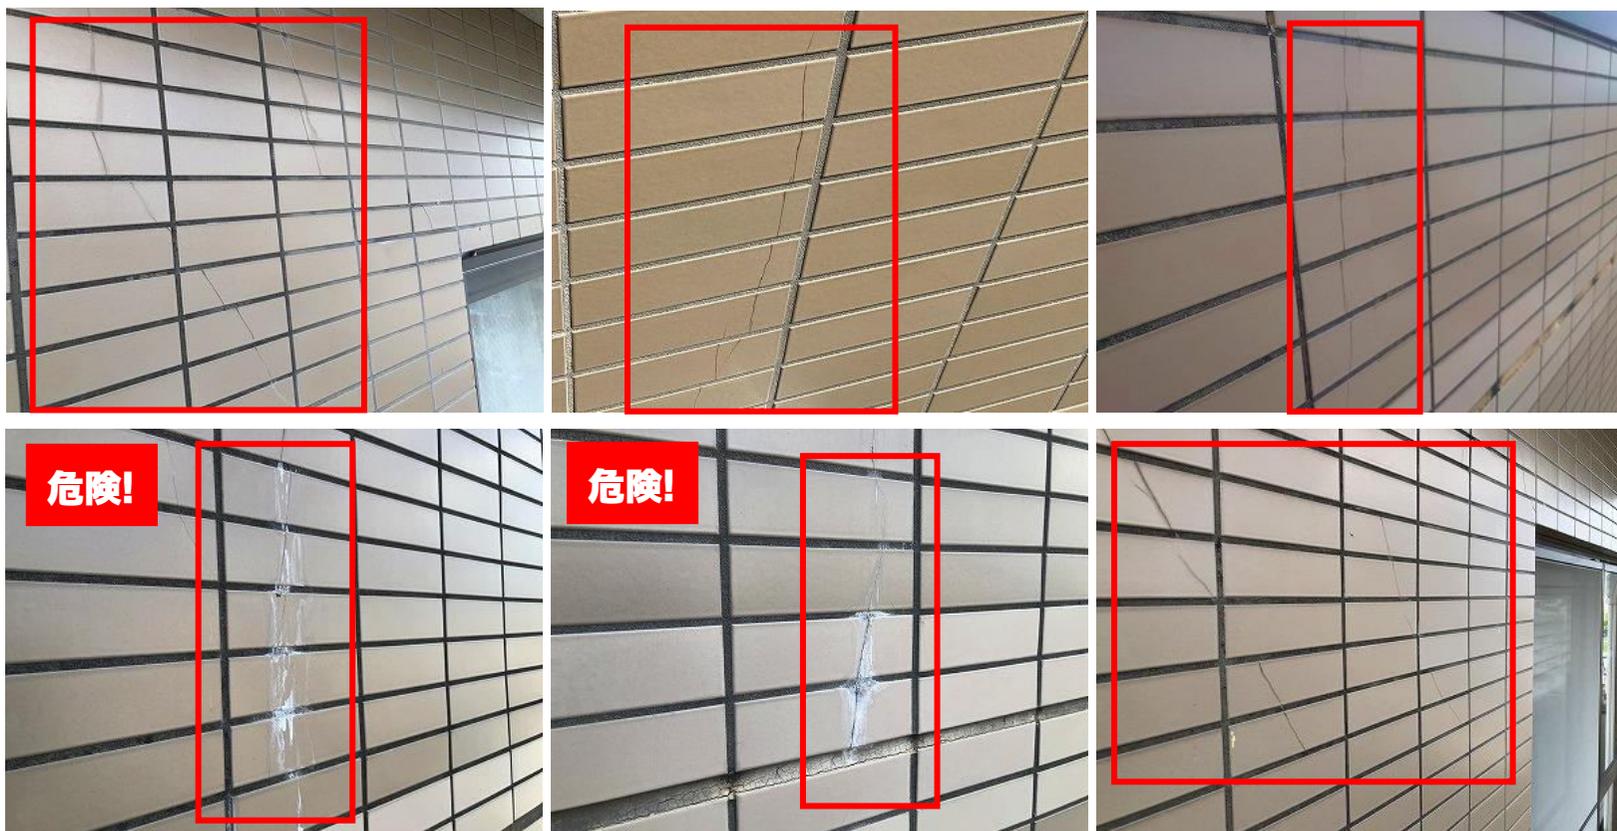
外壁タイルクラック調査・評価指数 4～5

外壁タイルのクラックより出ている白い液体は「エフロレッセンス」であり、水がタイルクラックより浸水し「躯体コンクリートに含まれる水酸化カルシウム」が染み出す現象です。

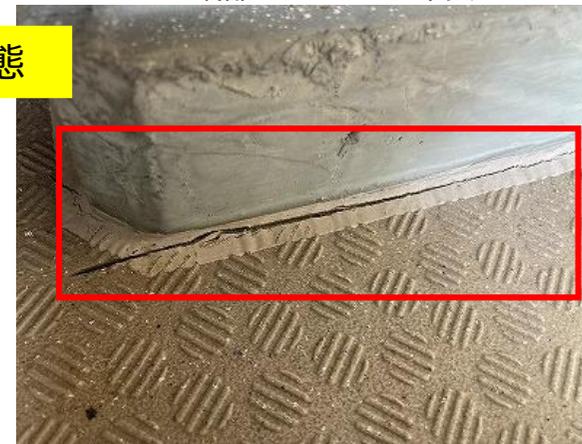
シート端部のシーリング不良

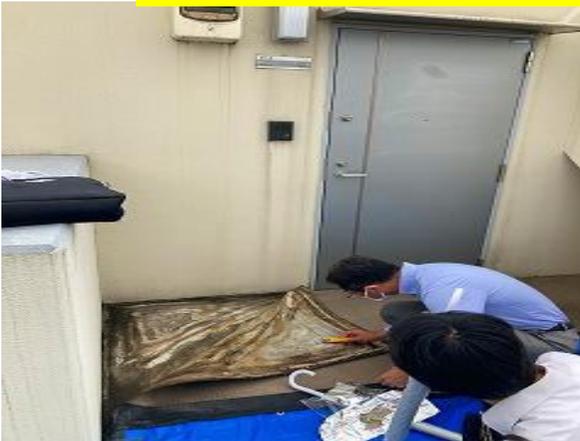
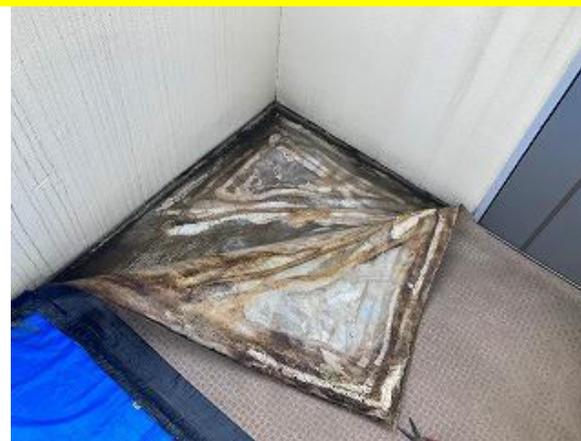
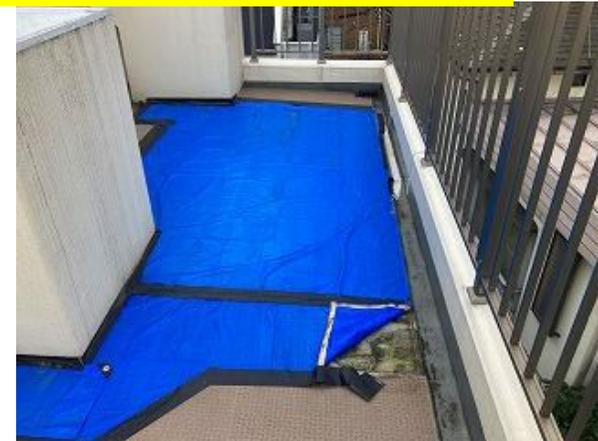
杉並区のマンションでは、長尺シート端の「端末シーリングの不具合を放置」してしまった結果、シート端部分より水が入り剥がれが発生。また、長尺シートの下に「線防水処理」が行われていなかった為、入り込んだ水がシートの下全体に入り込み、大きな被害が出ました。

この写真は杉並区のマンションにてシート下の防水をせずに不具合が生じた建物の写真です。

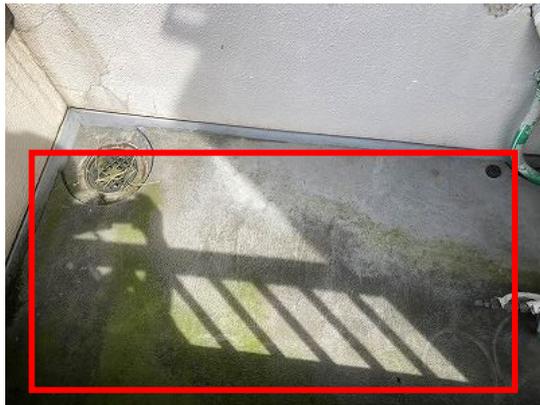
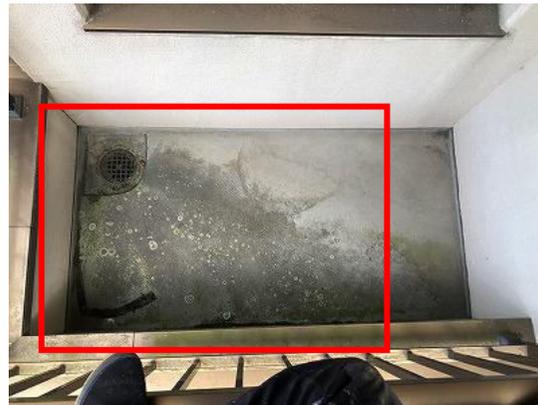
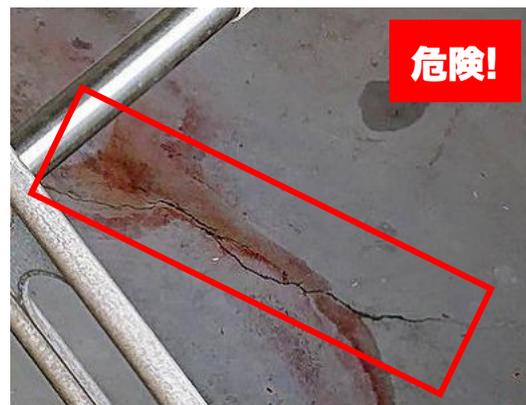
サービスバルコニー内の床も劣化と大クラックが確認されました。一番右の床はクラックが大きい。

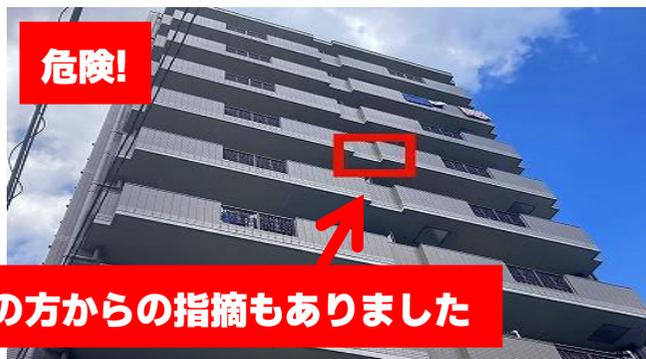
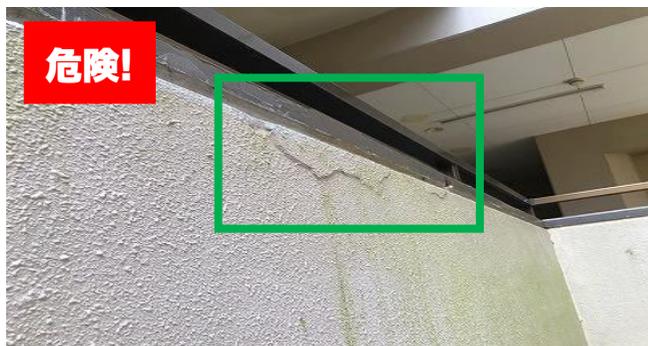
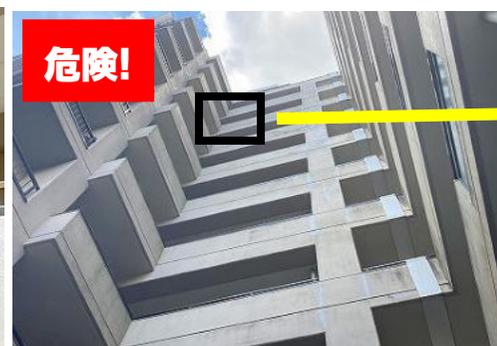
## 【危険箇所と漏水原因・評価指数 5】

ジェイパレス埴田では、外壁コンクリートの剥落危険箇所が所々で見受けられましたが、ここでご報告させて頂く箇所は「**その中でも危険**」と言う箇所と、既に漏水が発生している箇所のご報告となります。特に歩行者が歩くエリアでのコンクリート剥落は**とても危険**ですのでご対応を。

●赤色枠・7F バルコニー外壁ボーダー部分にて「爆裂」が発生しており、既に一部コンクリートが剥落している状態でした。更に内部鉄筋に錆が発生しており、今後は更に爆裂範囲が広がり剥落が続く可能性があります。●水色枠・3Fの部屋内にて漏水が発生しており、原因は恐らく黄色枠4Fのサービスバルコニー床の防水劣化が原因かと思われます。●緑色枠と黒色枠・エントランスアプローチの吹き抜け部分 2Fと9Fにて著しい外壁の浮きがあり、早い段階で剥落の恐れあり。人や車が通る場所なので出来る限り早いご対応をお勧めいたします。

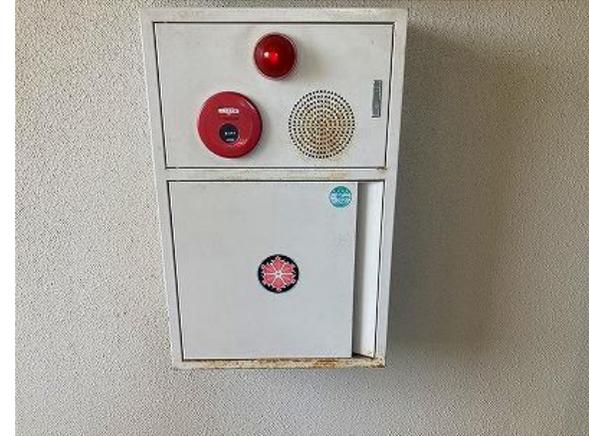
消火栓ボックスの錆発生

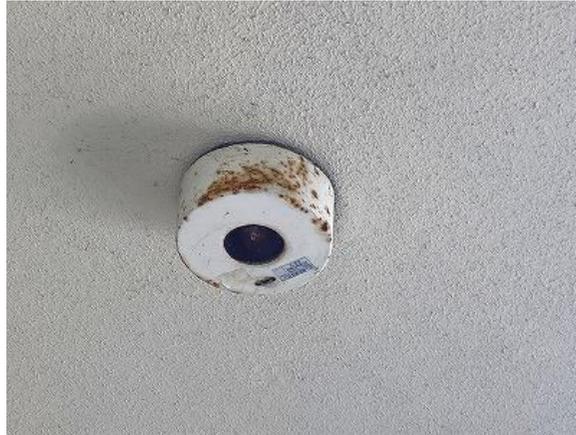
非常灯カバーの錆発生

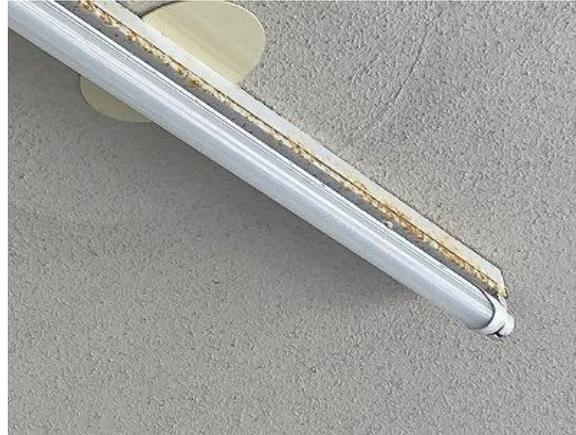
蛍光灯カバーの錆の発生

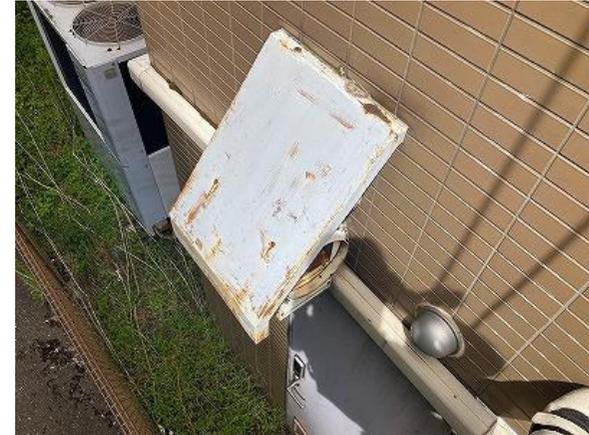
外部フードの錆の発生

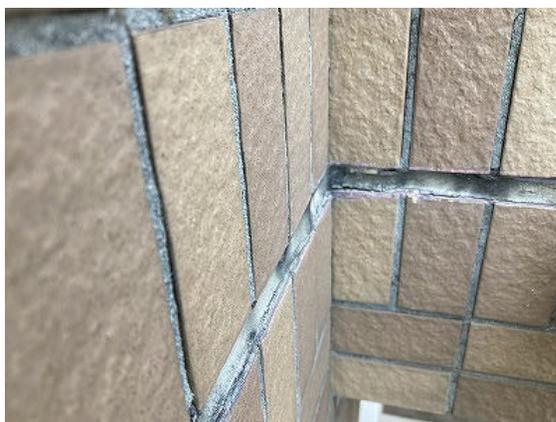
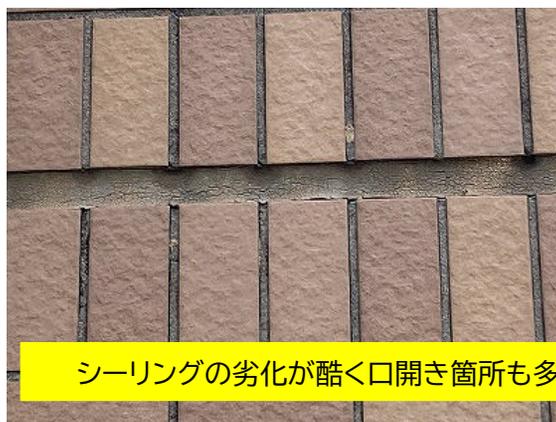
## 【建物調査ご報告書・シーリング】

シーリングの劣化状態は非常に悪く、シールクラックや口開き箇所より浸水し、エフロ発生箇所も多数ありました。

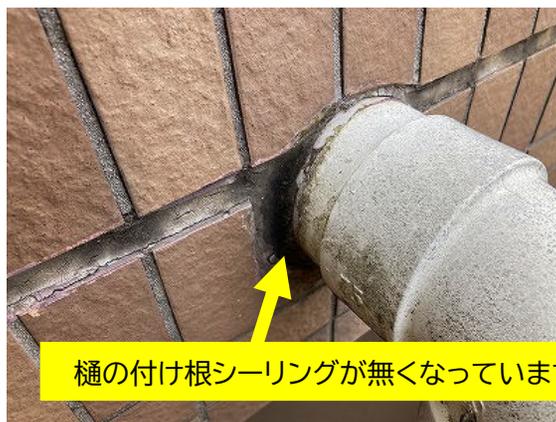
シーリングの劣化が酷く口開き箇所も多数、躯体への浸水箇所も確認。

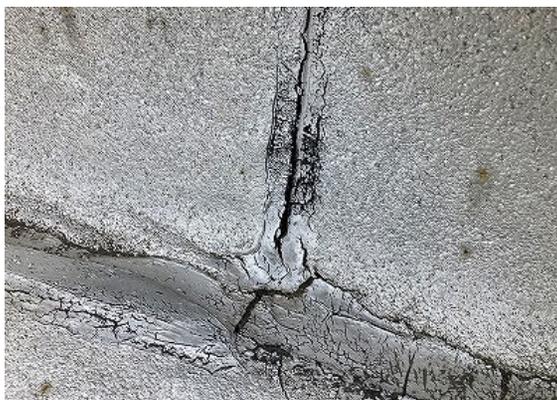
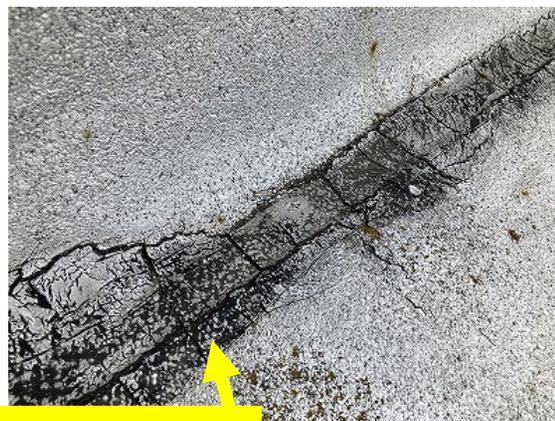
## 【建物調査ご報告書・屋上防水】

屋上シート防水の状態です。各所でシートの亀裂と劣化を確認、一番大切な防水箇所は早めのご対応を。

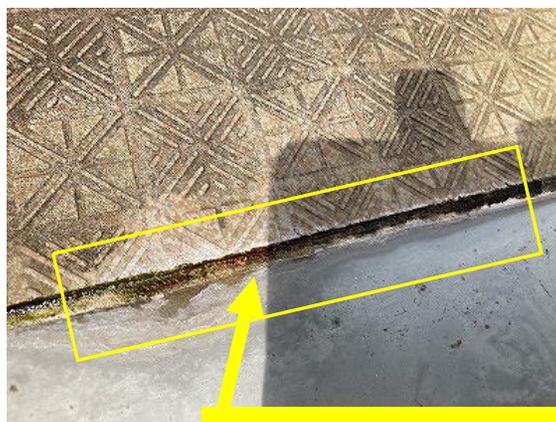
著しい劣化と変色を確認しました。

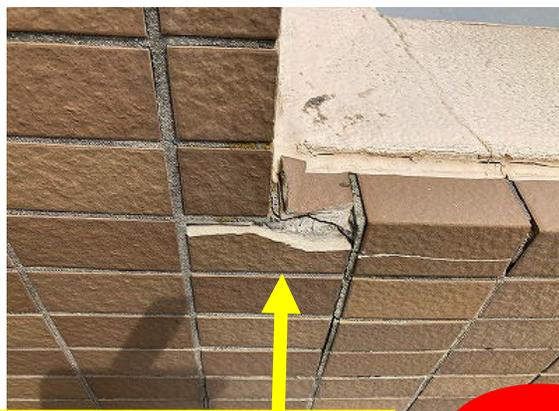
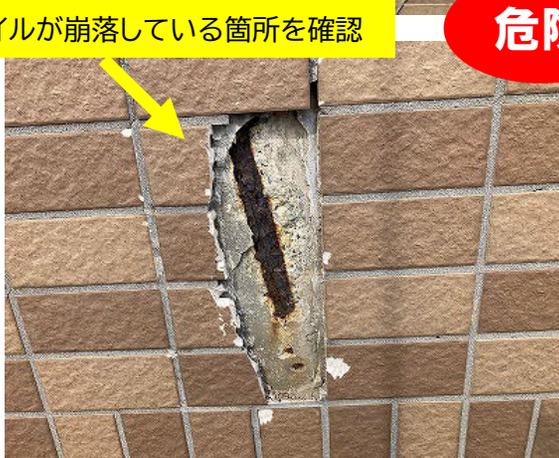
既に限界を超えたタイルが崩落している箇所を確認

**危険** 崩落の危険があります!早急な対応を!

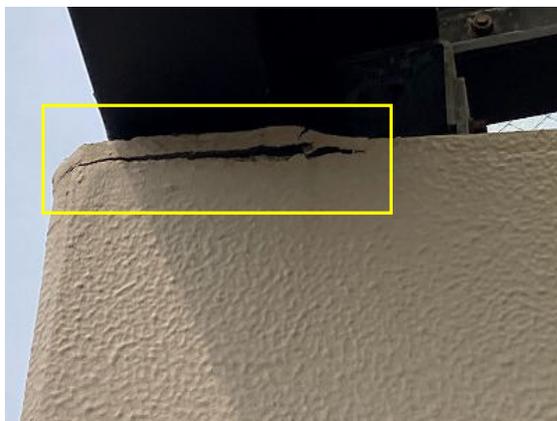
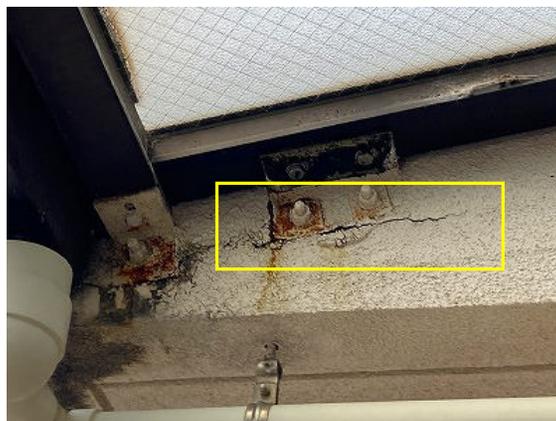
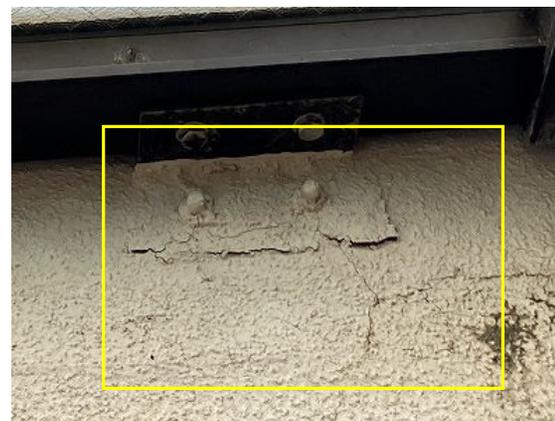
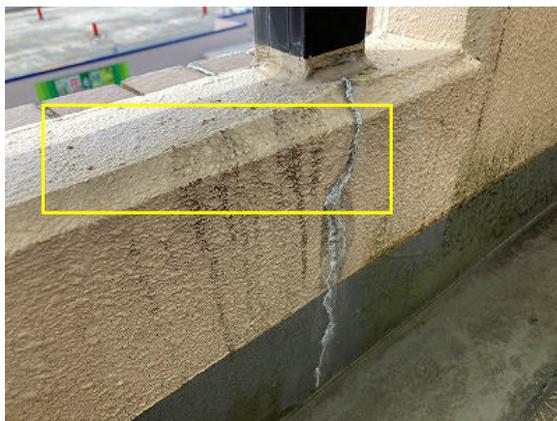
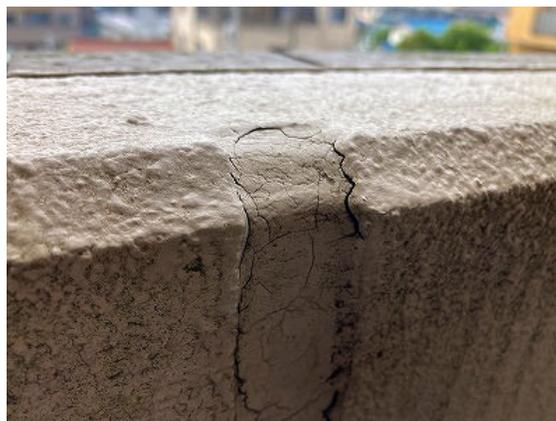
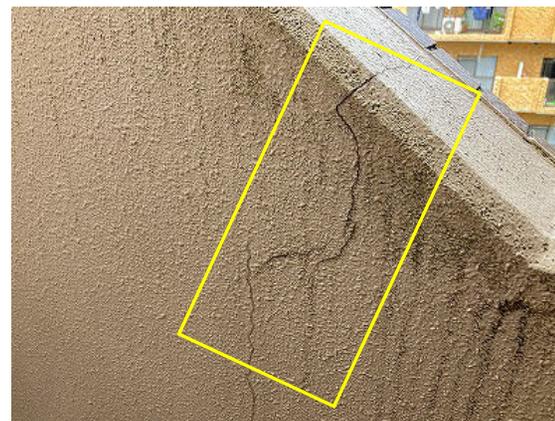
## 【建物調査ご報告書・コンクリート外壁部】

コンクリート外壁の大亀裂の確認と、小～大クラックを確認。特に共用廊下側では多数のクラックを確認いたしました。

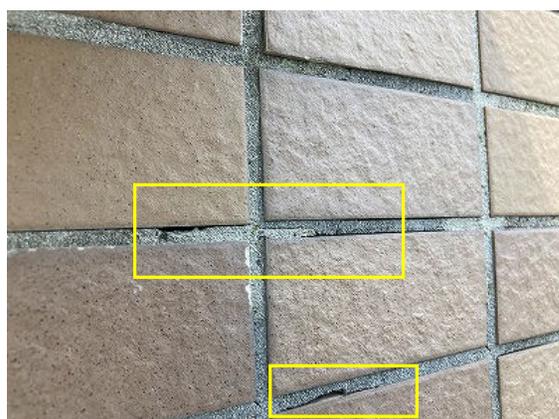
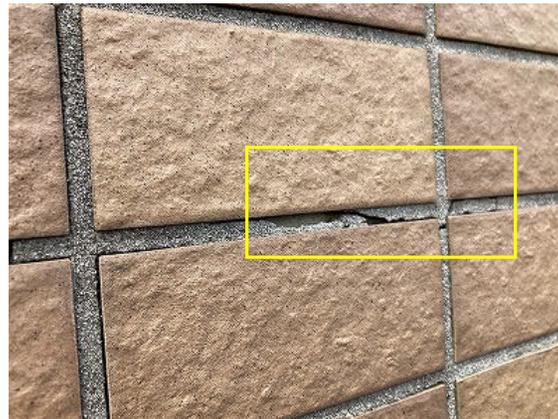
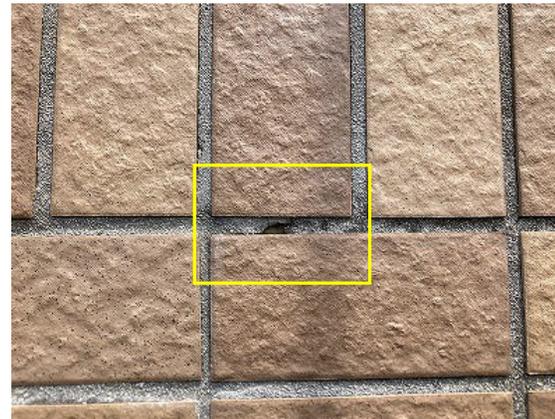
**【建物調査ご報告書・外壁タイル目地欠損】**

タイル目地の欠損部が非常に多く見受けられ、拡大する事で漏水の原因となるケースが多いのです。

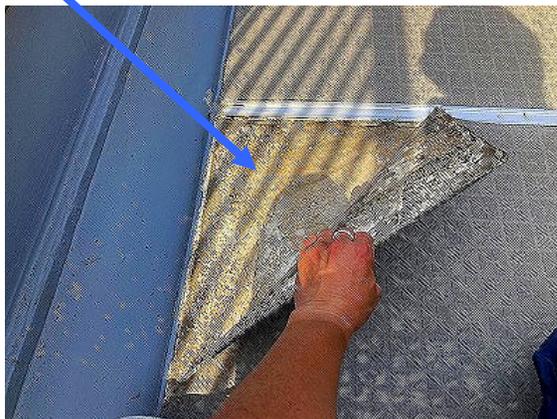
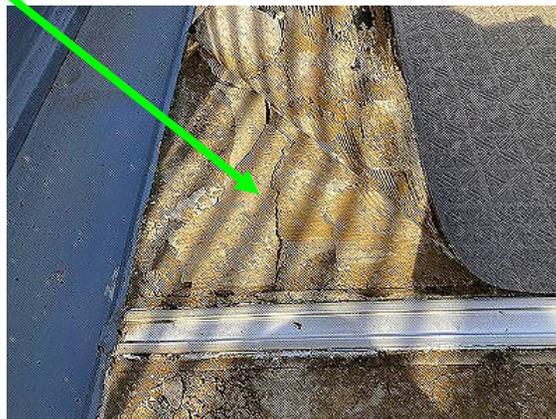
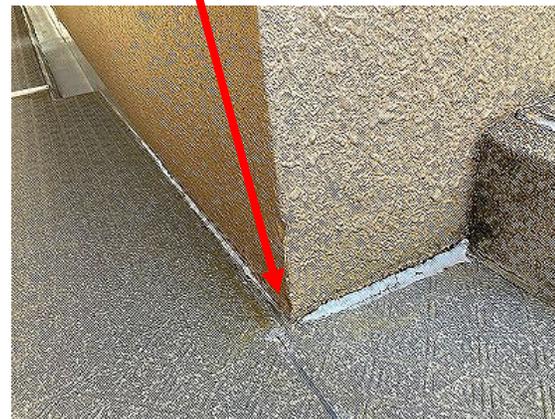
【長尺シート調査】多数箇所シートの下に水が廻り、シートの浮きや剥がれ等が発生。原因は端末シーリングの劣化です。

● 端末シールが劣化しシート下へ浸水 ● 浸水した水が原因で下地コンクリートのひび割れが発生 ● シート端の端末シール劣化

長尺シートの維持管理ポイントは、シートの端に施工している「**端末シーリングの劣化状況**」を把握する事です。長尺シートに不具合が発生する事を防ぐ為に「**約7年～8年に一度の端末シーリング打ち替えメンテナンス**」が必要だと考えます。

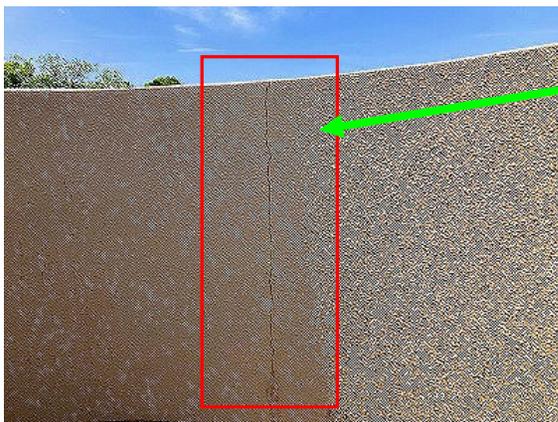
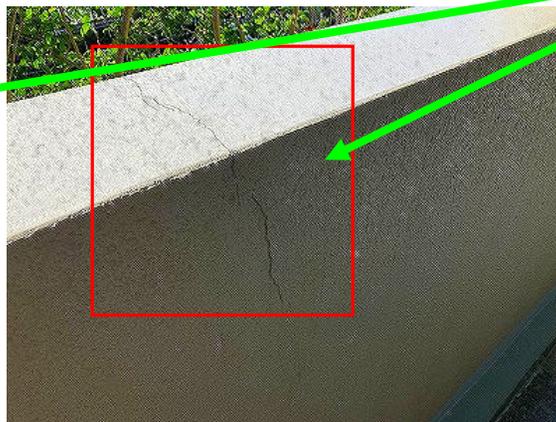
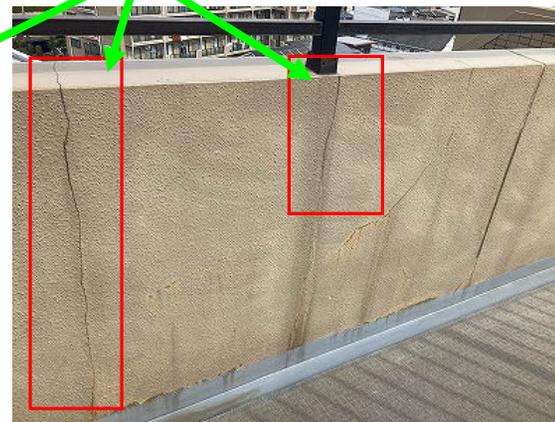
建物外壁に関しましては、ファーストとセカンドの双方で塗装膜の劣化や膨れ、そして「大クラックを多数確認」しました。また、外壁の打診調査の結果としては、外壁浮き箇所や爆裂箇所は少数の確認となりました。

●バルコニーと廊下等の手摺壁天端の塗膜浮き多数 ●躯体の手摺根本部のクラック多数 ●外壁の大クラック箇所が多数

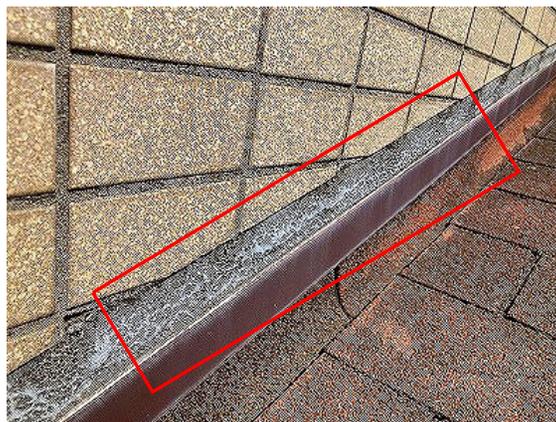
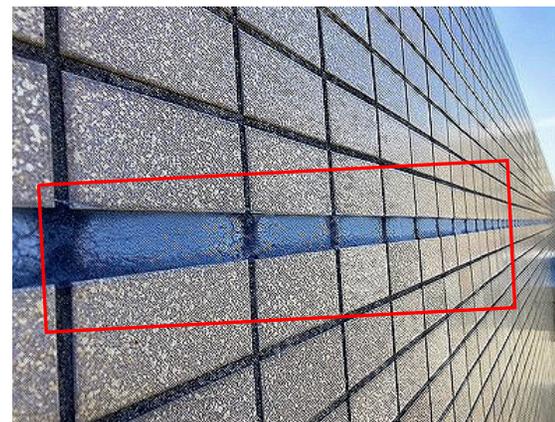
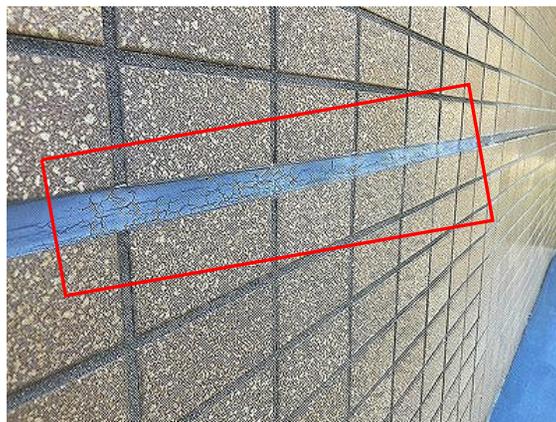
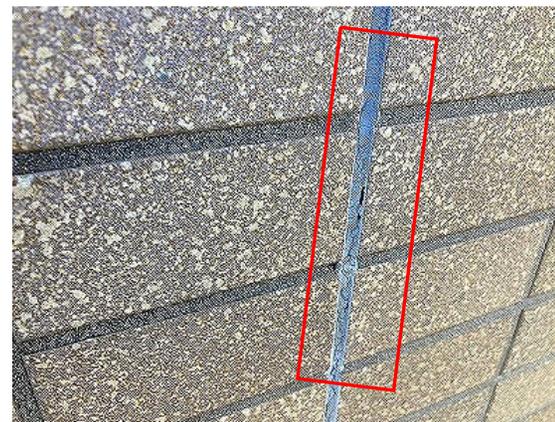
今回の大規模修繕工事におきましては「シーリング全体の打ち替え工事」をご提案致します。現在のシーリングの状態は限界状態であり、ひび割れや色褪せ等の劣化を確認いたしました。

また、シーリング部の硬化不良状態との内容を、相見積もり各社様へのご通達をお勧めいたします。

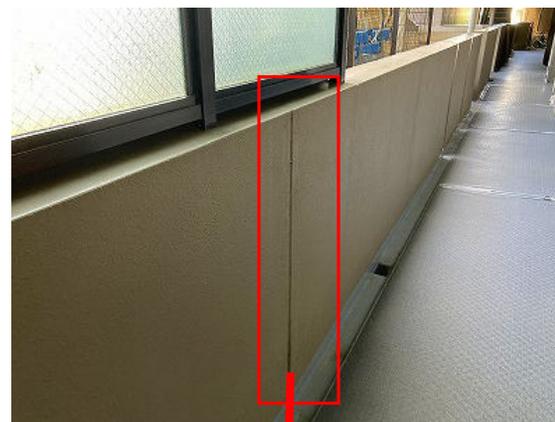
現在の建物に施工しておりますシーリングにおいて「**シーリング材の硬化不良**」が発生しております、前回の大規模修繕工事の際に施工をした個所にて全体的に確認いたしました。硬化不良となっている点を相見積もり参加の他社様へ事前に通達して置くことをお勧めいたします。硬化不良の際のシーリング打ち替え施工は、施工料金に**追加料金が発生します**。

硬化不良のシーリング個所は指で押したり引っ張るだけで簡単に剥がれてしまいます。

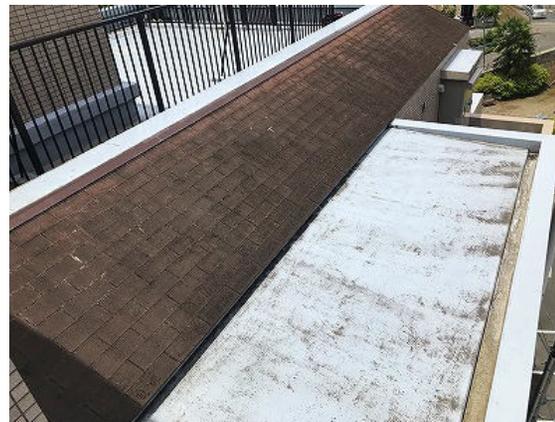
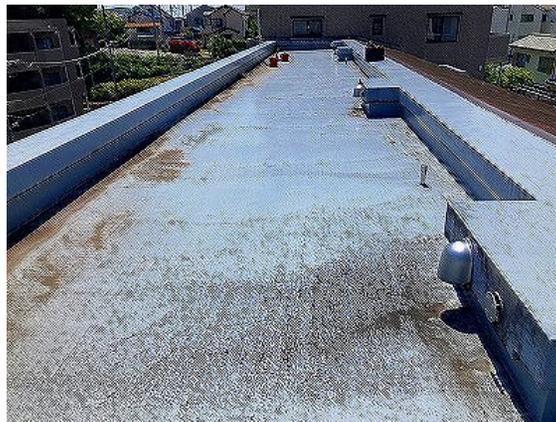
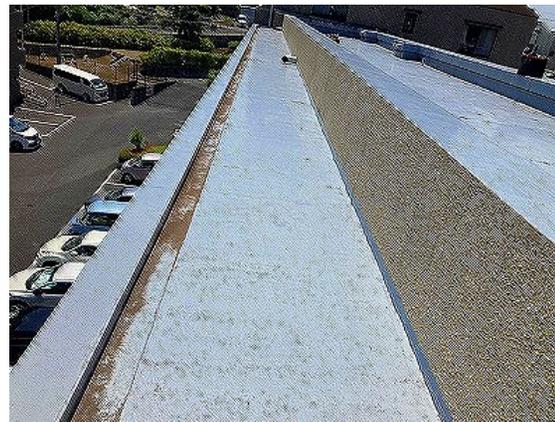
## 報告書・9

屋上、セットバック部分、底部分の防水塗膜は全体的に劣化が目立ち、個所によっては既に限界値を超えてしまっている箇所も確認しました。水の侵入(漏水)が一番怖い防水箇所は必ず修繕工事項目に入れて頂きたいと思います。

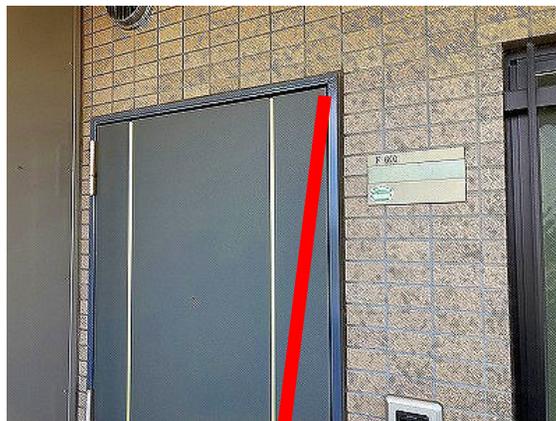
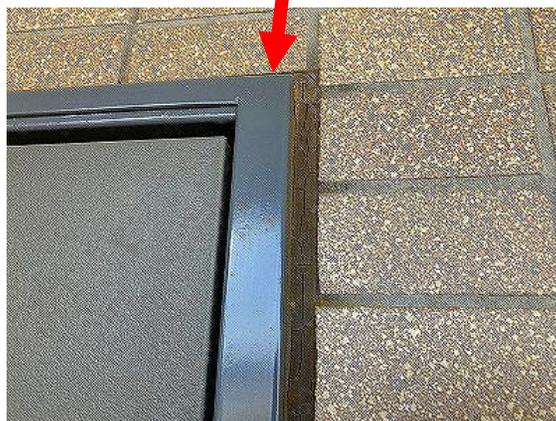
玄関ドア枠の塗膜劣化

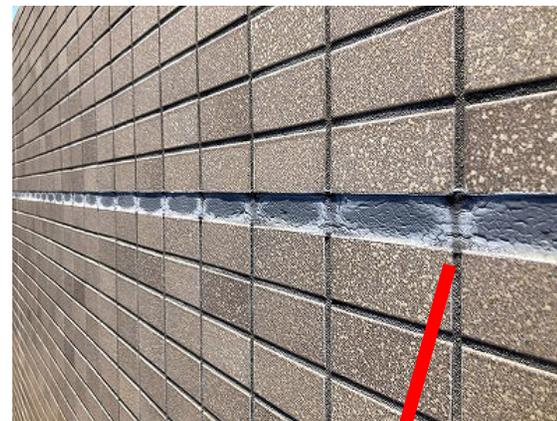
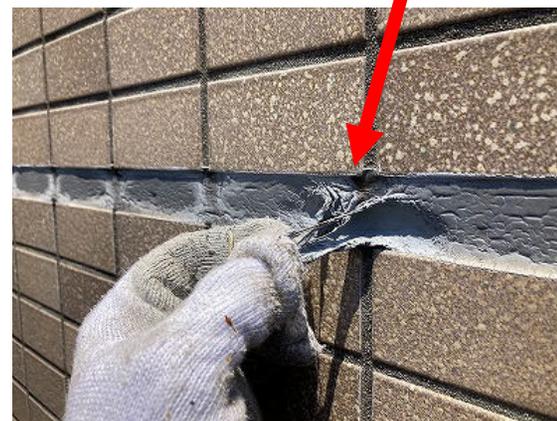
外壁シーリング硬化不良

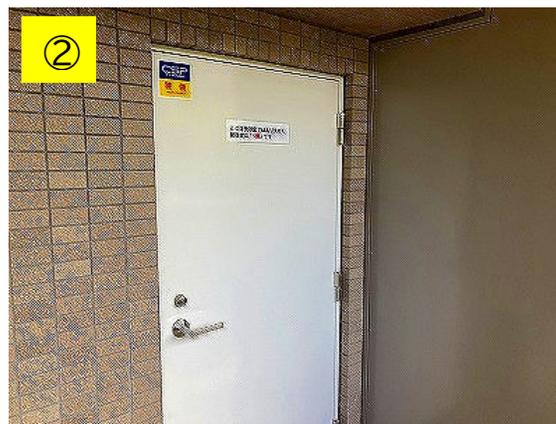
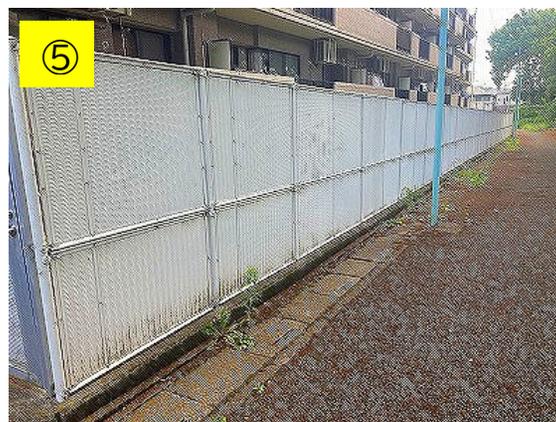
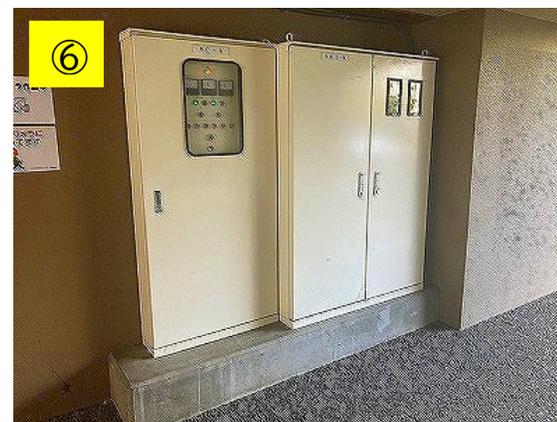
## 報告書・12 施工除外としてご提案する箇所の写真

- ①・「バルコニー内長尺シート」・・・高圧洗浄により汚れを取り、端末シーリング個所のみを補修施工する事で予算を削減。
- ②・「外構廻りのドア塗装」・・・外構廻り鉄部ドア部分に関しましては、状態的には良いとの判断となり除外対象に。
- ③・「共用部パイプスペース」・・・共用部の鉄部パイプスペースも状態は良いとの判断となり除外の対象に。
- ④・「配電盤関係」・・・共用部内の各所配電盤も状態は良いとの判断となり除外の対象に。
- ⑤・「目隠し外構パネル」・・・高圧洗浄にてある程度美観が戻るとの判断で除外にしましたが、汚れが残る場合は追加塗装に。
- ⑥・「MDF盤・引き込み盤など」・・・各所通信盤も状態は良いとの判断となり除外の対象に。
- ⑦・「その他電気盤関係」・・・その他電気盤関係も状態は良いとの判断となり除外の対象に。
- ⑧・「駐輪ラック」・・・駐輪場の駐輪ラックも状態は良いとの判断となり除外の対象に。但し駐輪場屋根部分は雨掛りにより塗装。
- ⑨・「EXPパネル」・・・ファースト、セカンドのEXPパネルは高圧洗浄にて美観が戻るとの判断で除外対象に。

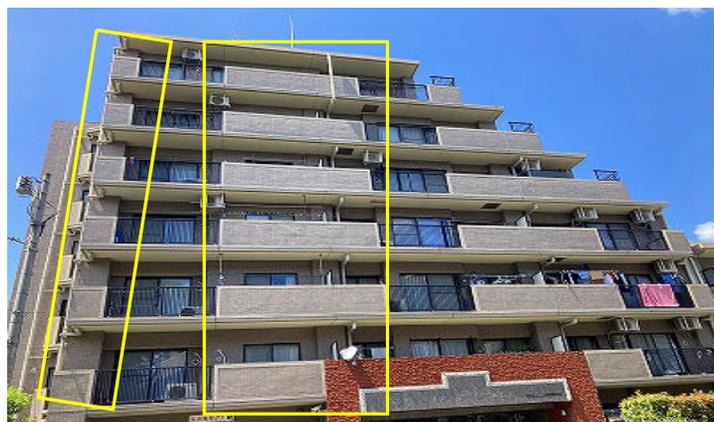
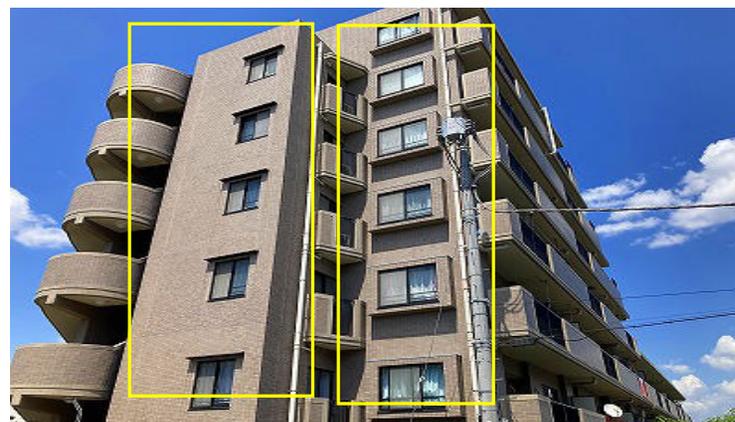
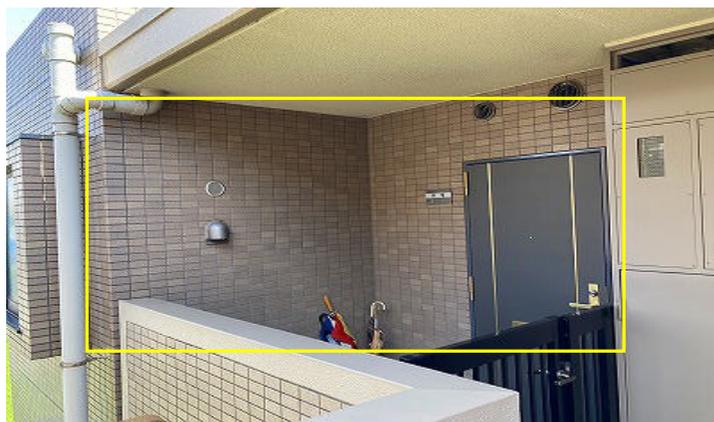
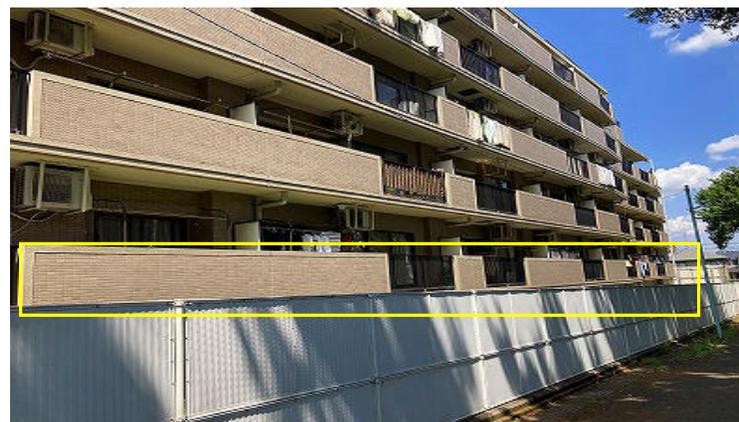
## 報告書・14 外壁タイルの集中浮き箇所(一部となります)

報告書14でご案内させて頂いている内容は「タイルの集中浮き箇所の写真」となります、写真以外にも多数の集中浮き箇所が御座いますが、下記4枚の写真箇所の場合は、実際にブランコ工法にて打診調査をし、その様子を管理組合様、修繕委員会様にも下からご確認頂ける箇所と言う事でご案内させて頂きました。是非ブランコでの打診調査の際に確認できる「浮き音」をご体感下さい。
