【施工完了ご報告書】

千葉県鎌ヶ谷市右京塚1-17レクセルマンション鎌ヶ谷大規模修繕工事

本工事期間・令和4年10月1日(土)～令和4年12月23日(金)

発注者・レクセルマンション鎌ヶ谷管理組合様 / 受注者・株式会社エス.ウェーブ 合同会社アイケーエー

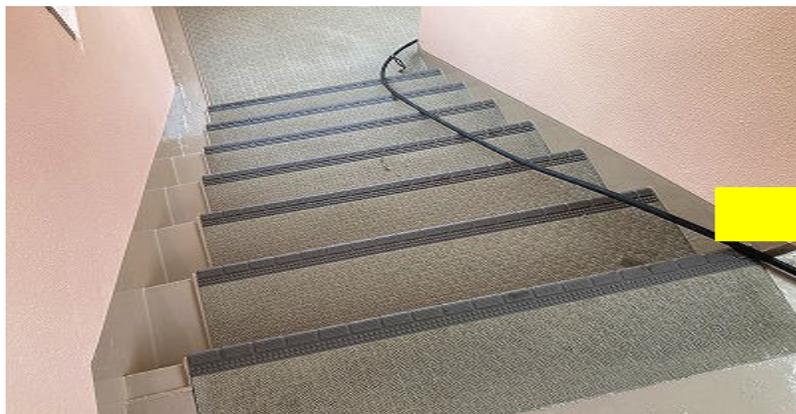
洗浄前

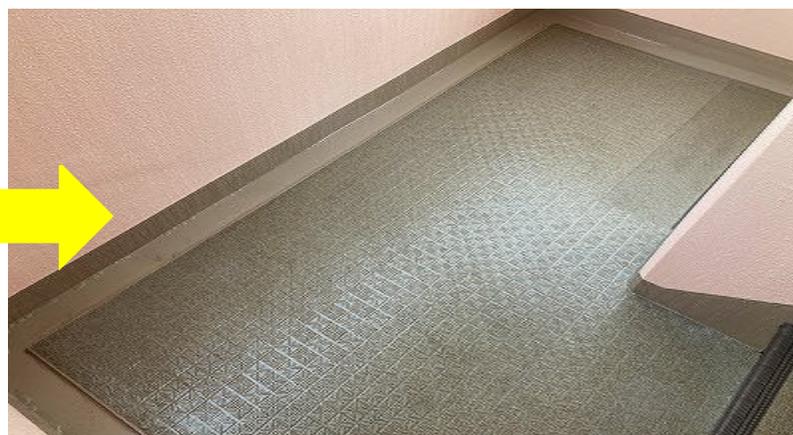
洗浄後

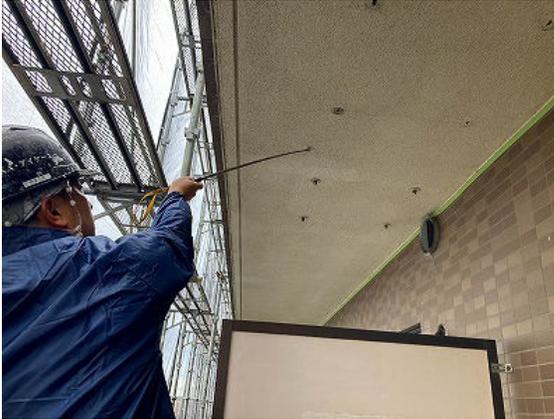
打診調査

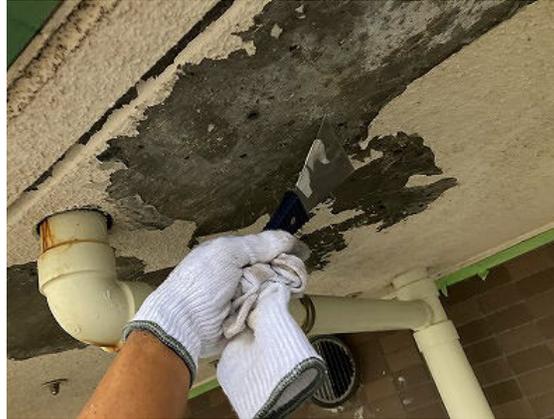
浮き部研り作業

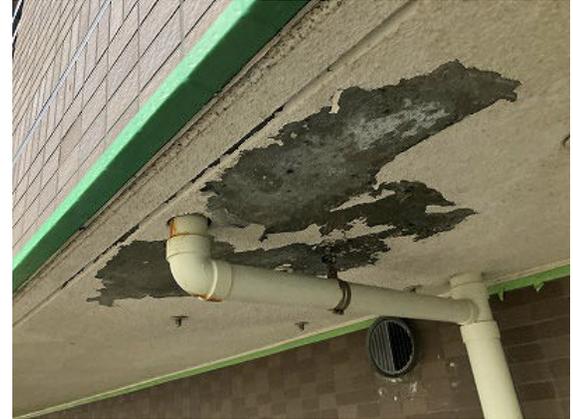
研り後

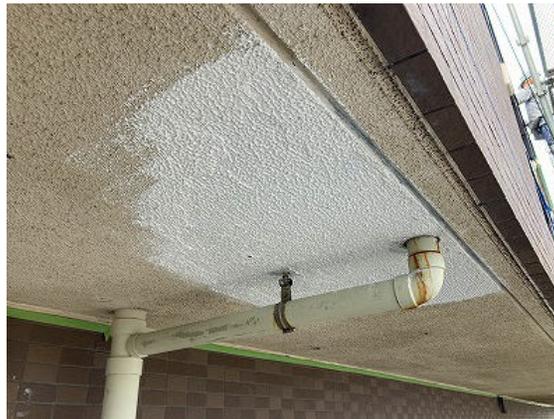
肌合わせ後

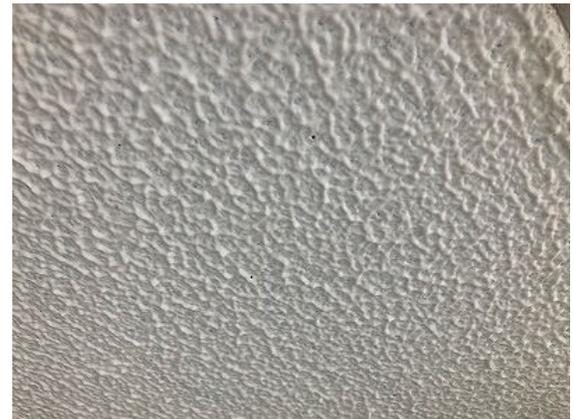
肌合わせ後アップ写真

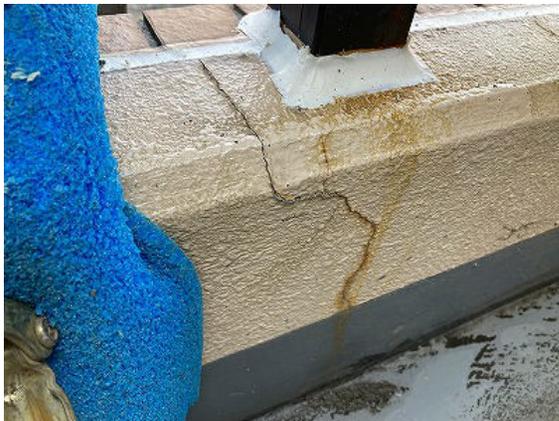
バルコニー内の手摺根本部分では「浸水」の影響で手摺根本コンクリート部のクラックが多数ありました(ほぼ全世帯にて)

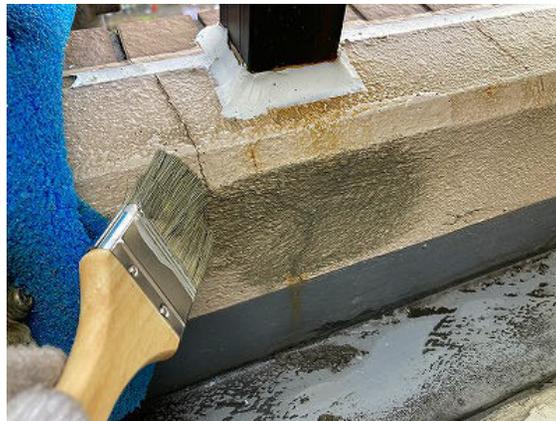
クラック部

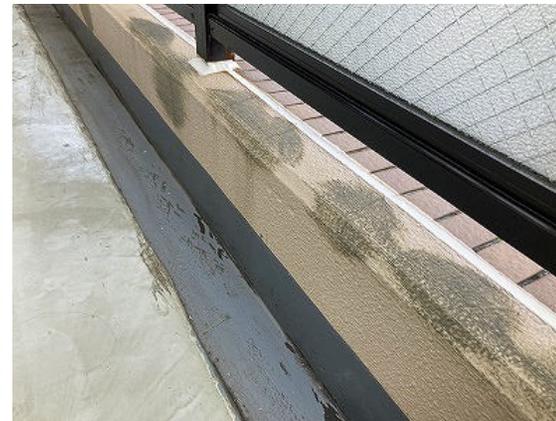
ケレン作業

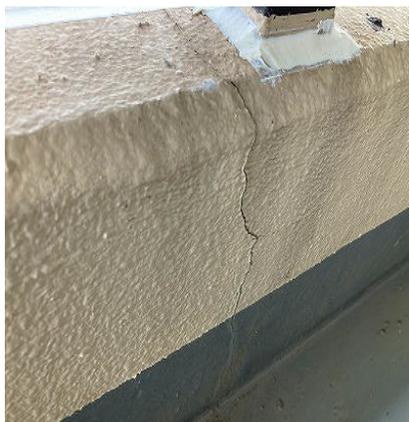
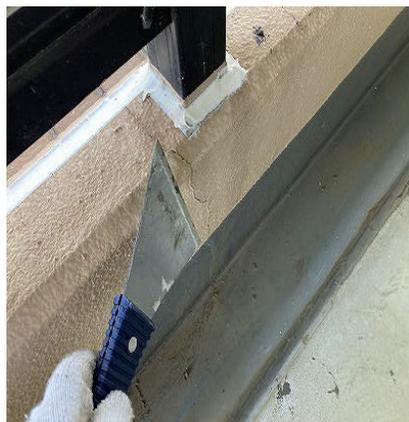
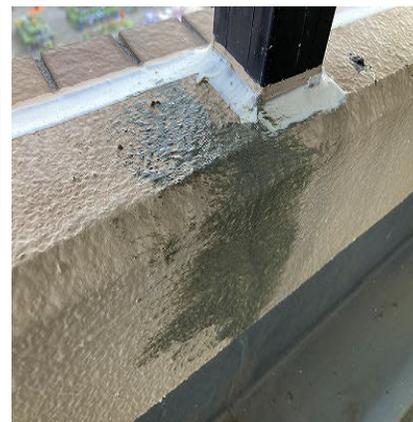
モルタル材塗布

下地処理後

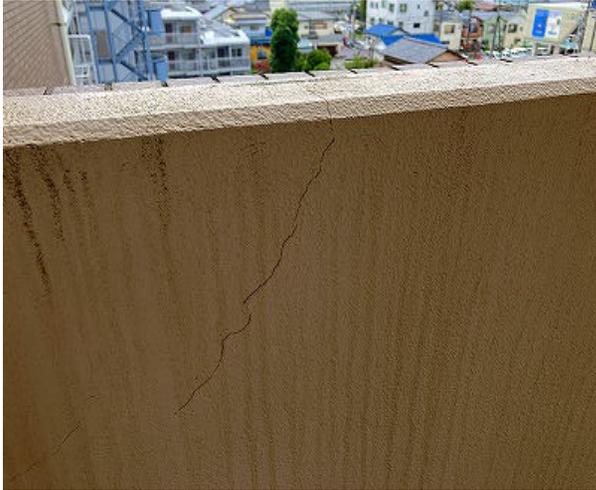
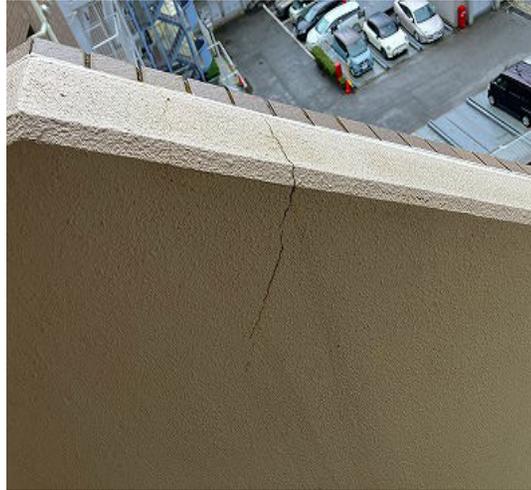
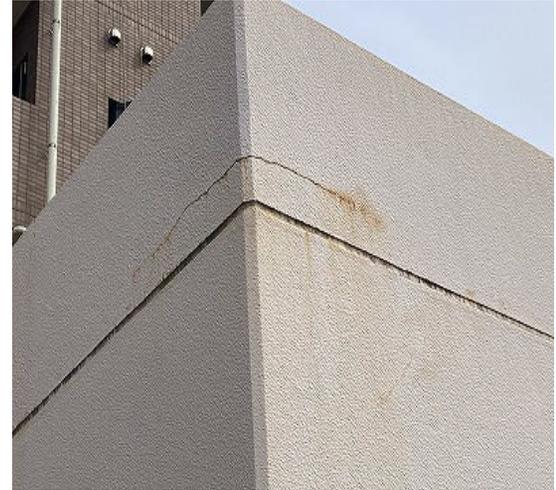
共用廊下内と階段箇所でも多数のクラックを確認いたしました(原因の多くは手摺壁天端のシーリング不良と思われます)

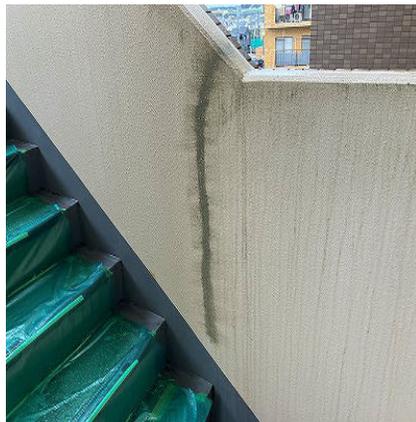
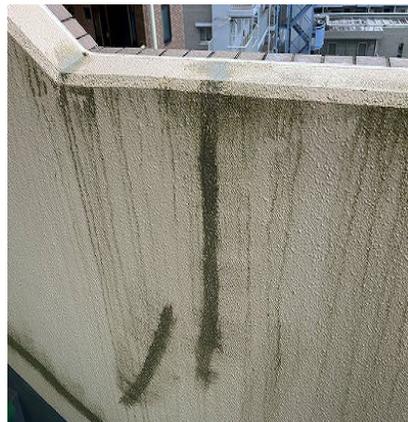
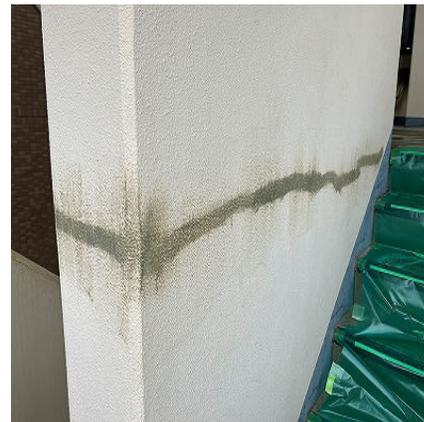
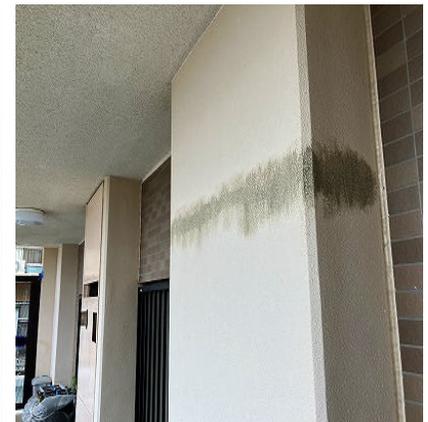
各所下地補修後写真

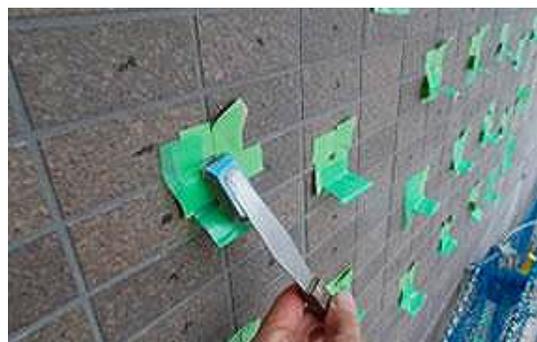
開口部塞ぎ

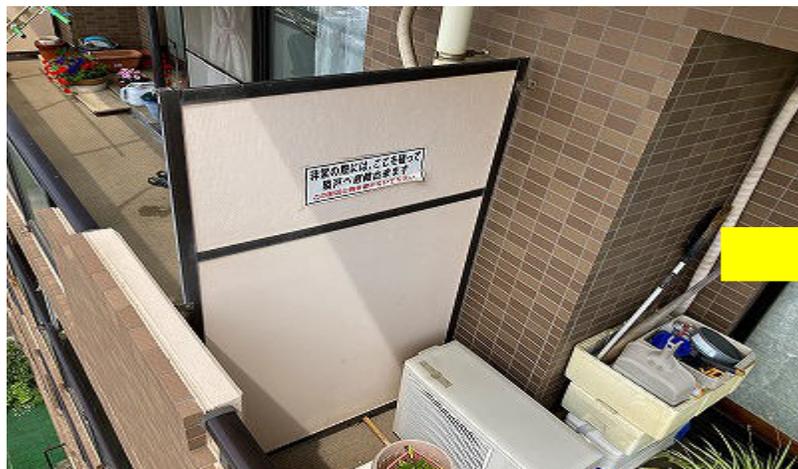
パーテーション施行前

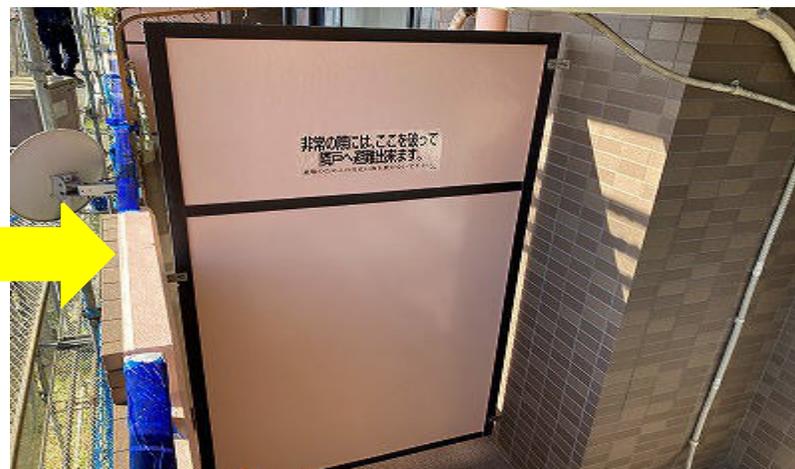
パーテーション施工後

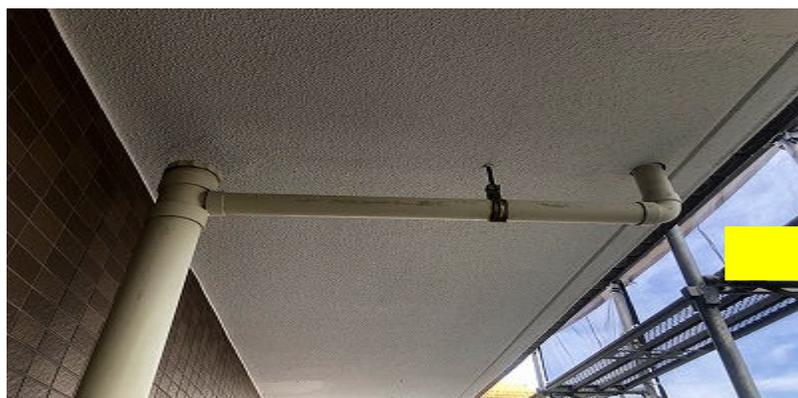
縦樋施行前

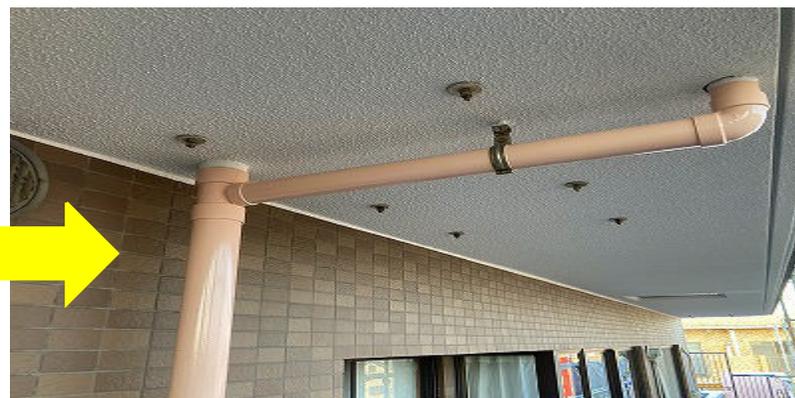
縦樋施工後

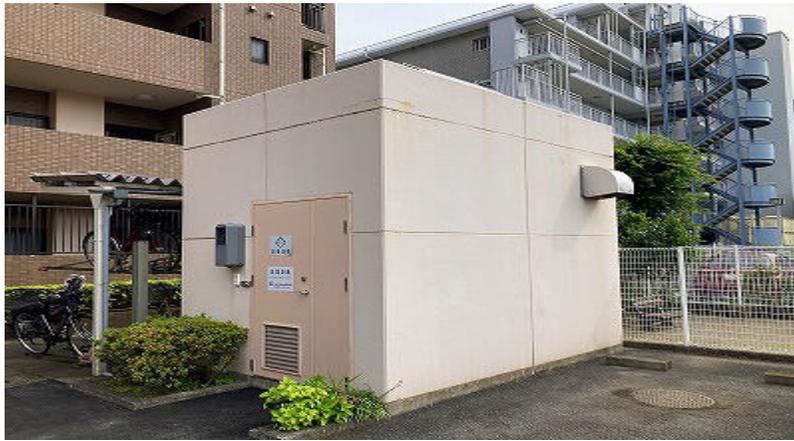
電気機械室施行前

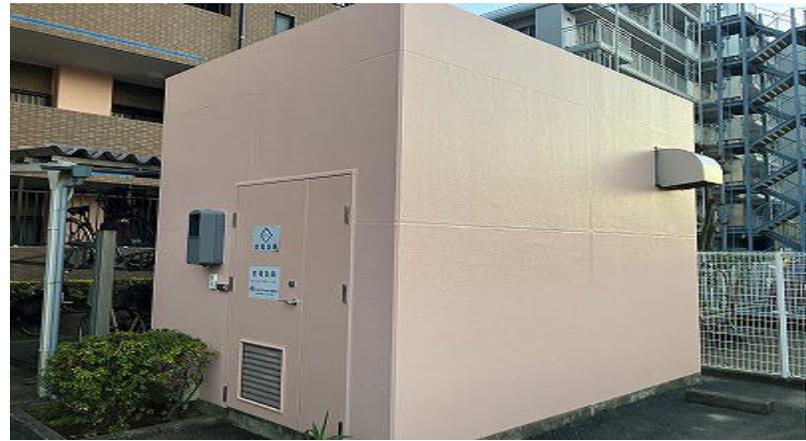
電気機械室施工後

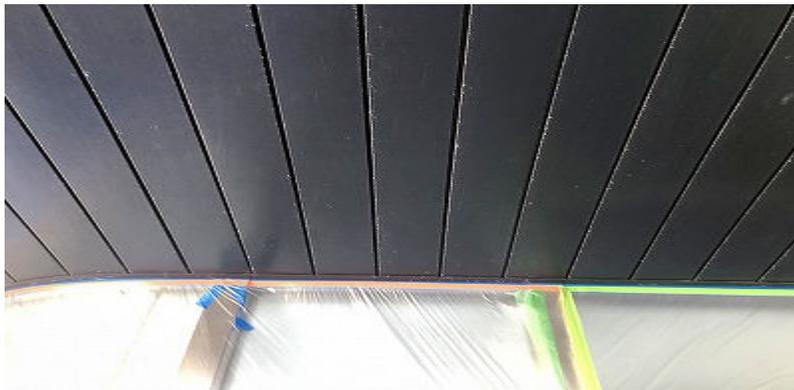
エントランス外部天井施行前

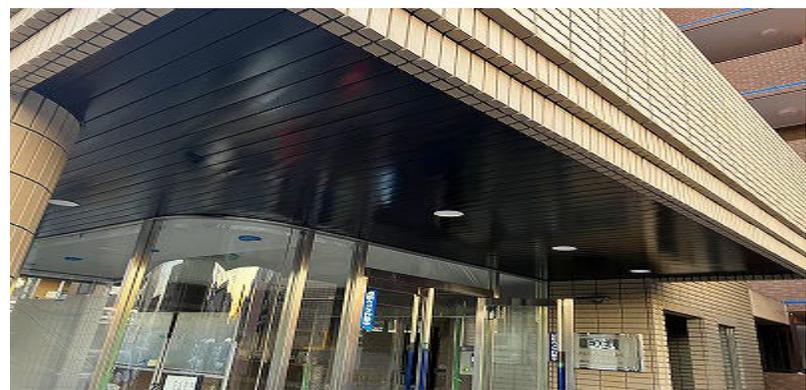
エントランス外部天井施行後

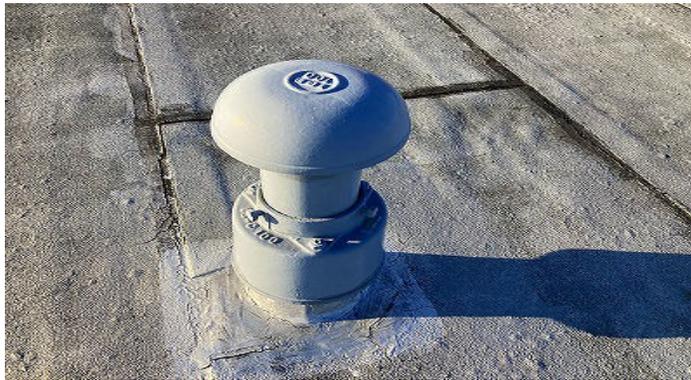
屋上通気口施行前

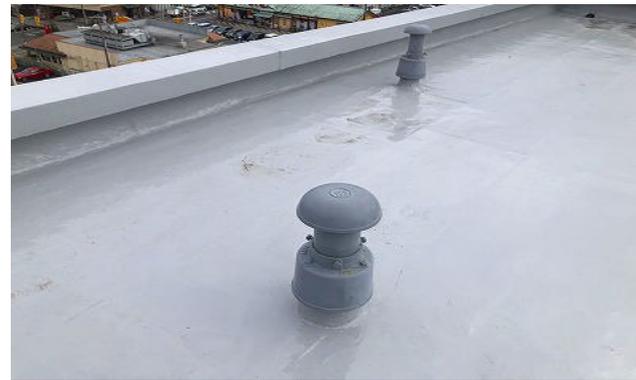
屋上通気口施工後

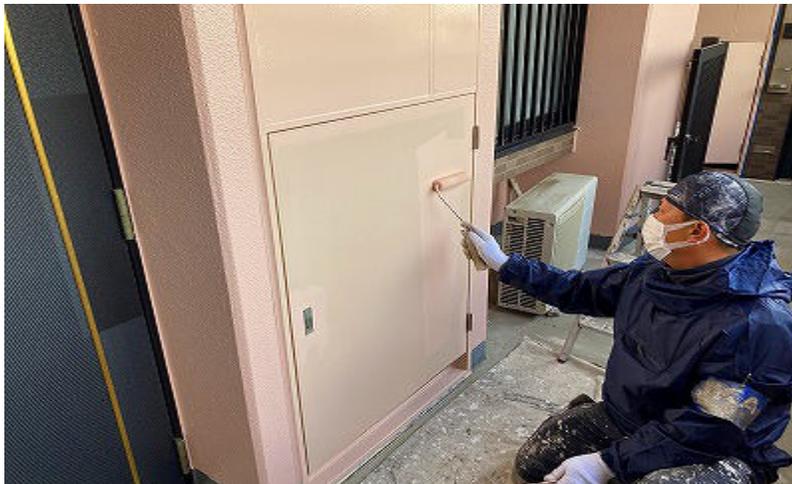
パイプスペース塗装中

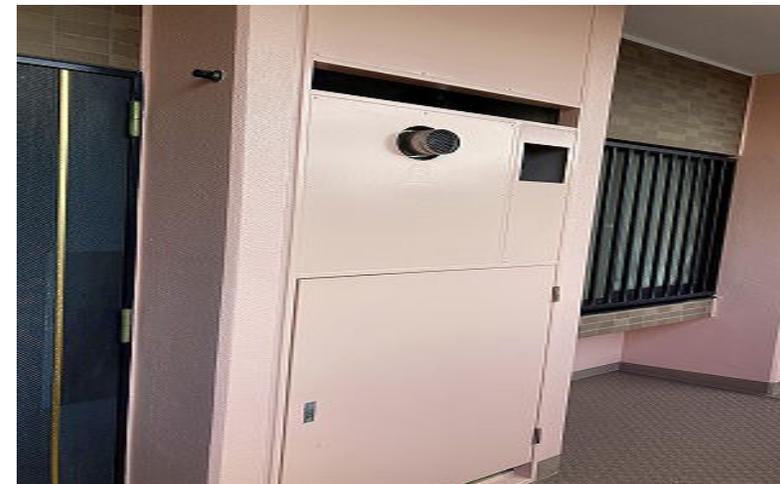
パイプスペース塗装後

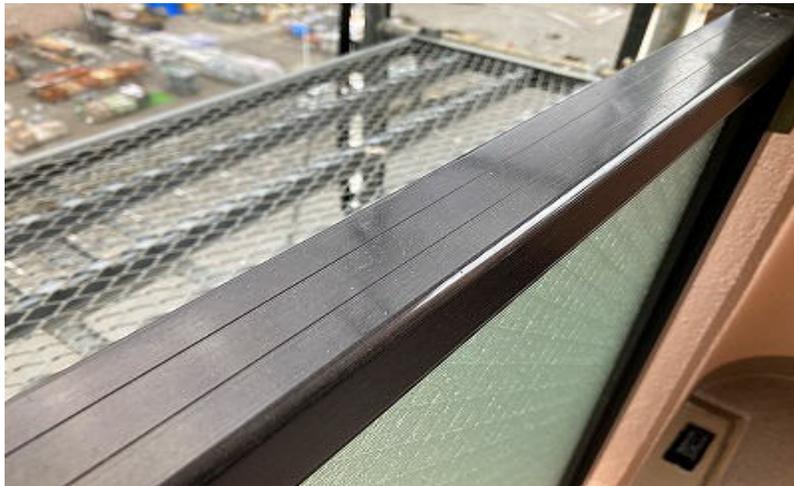
バルコニーアルミ手摺清掃前

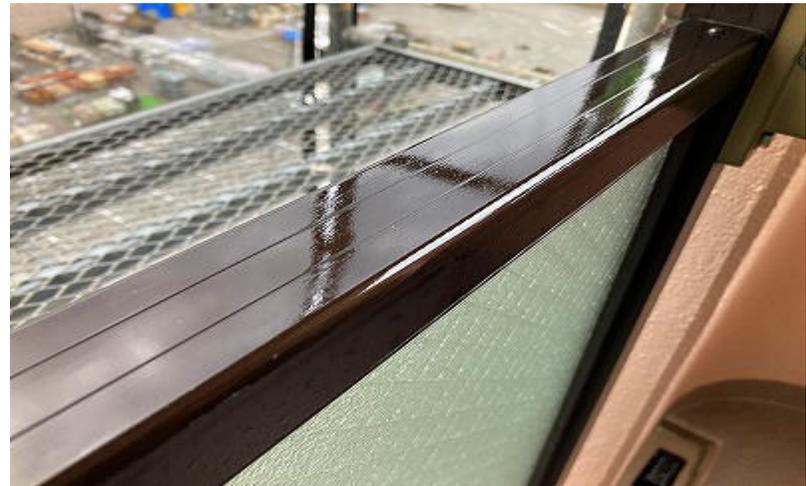
バルコニーアルミ手摺清掃後

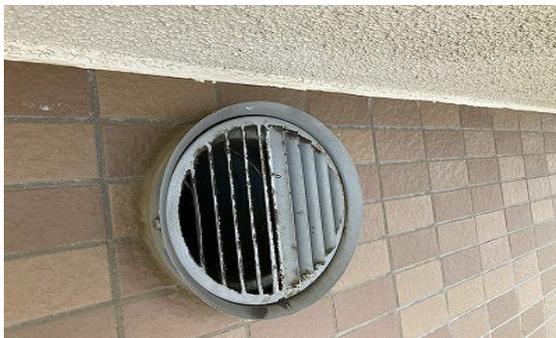
通気口清掃前

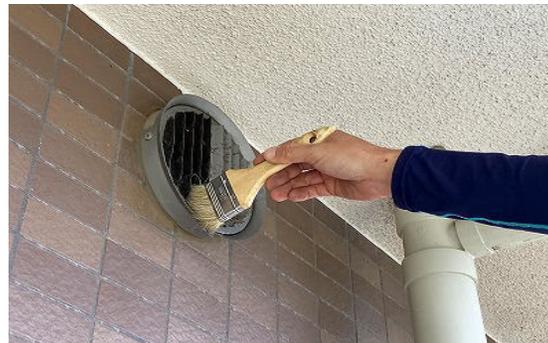
通気口清掃中

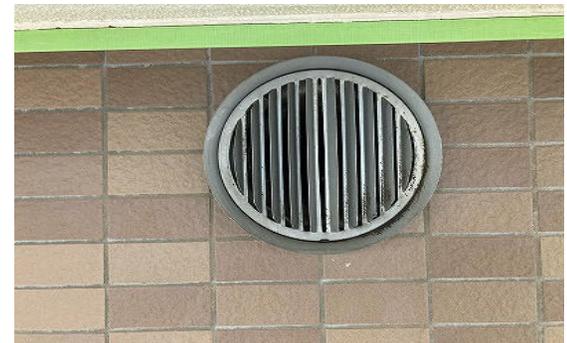
通気口清掃後

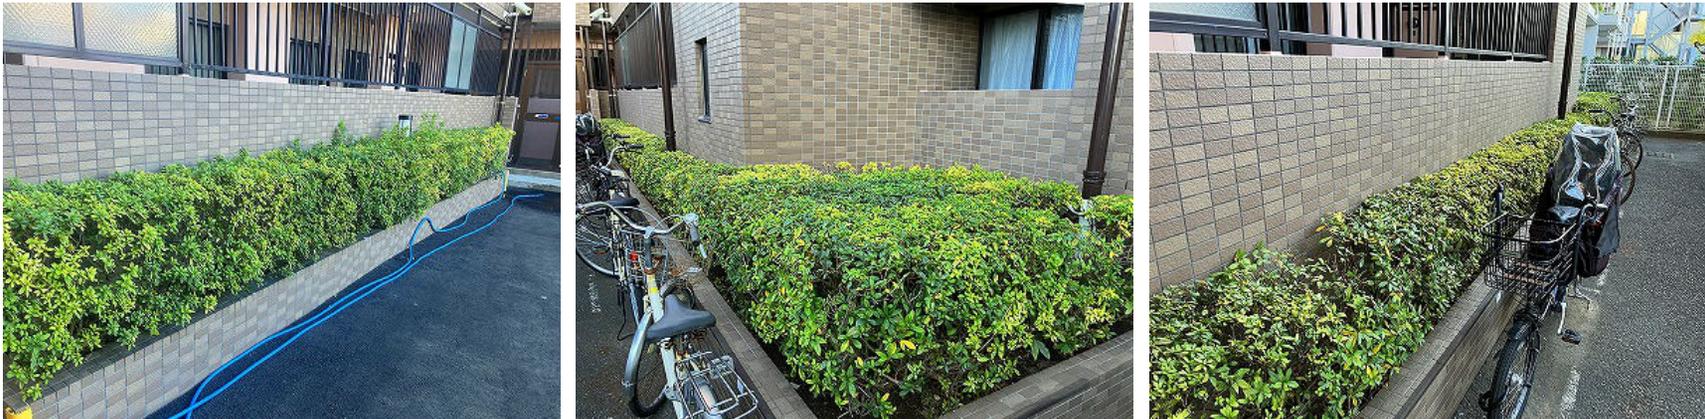
外構植栽剪定後

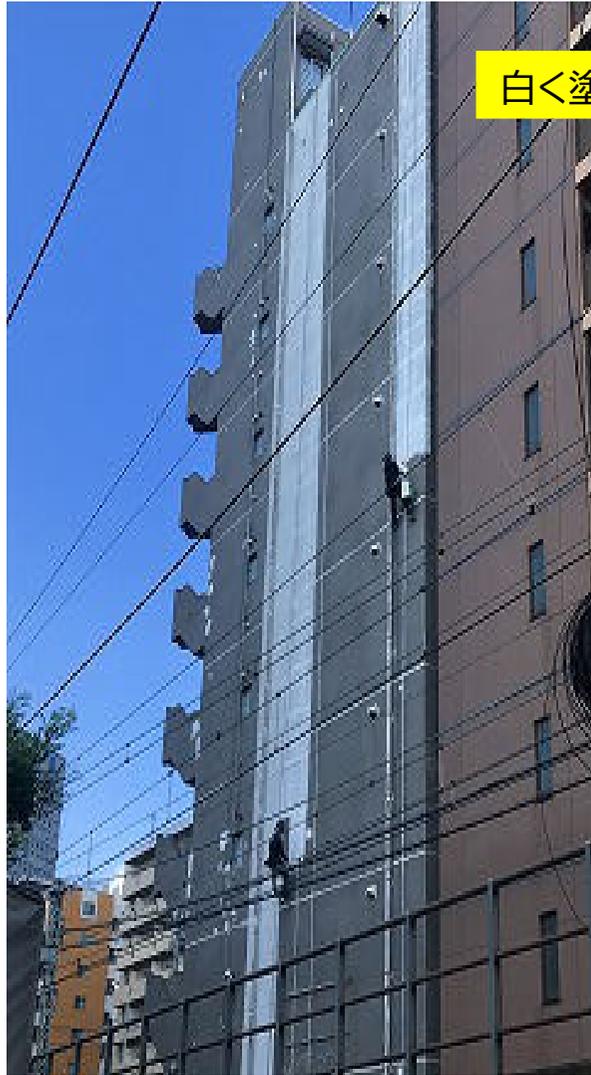
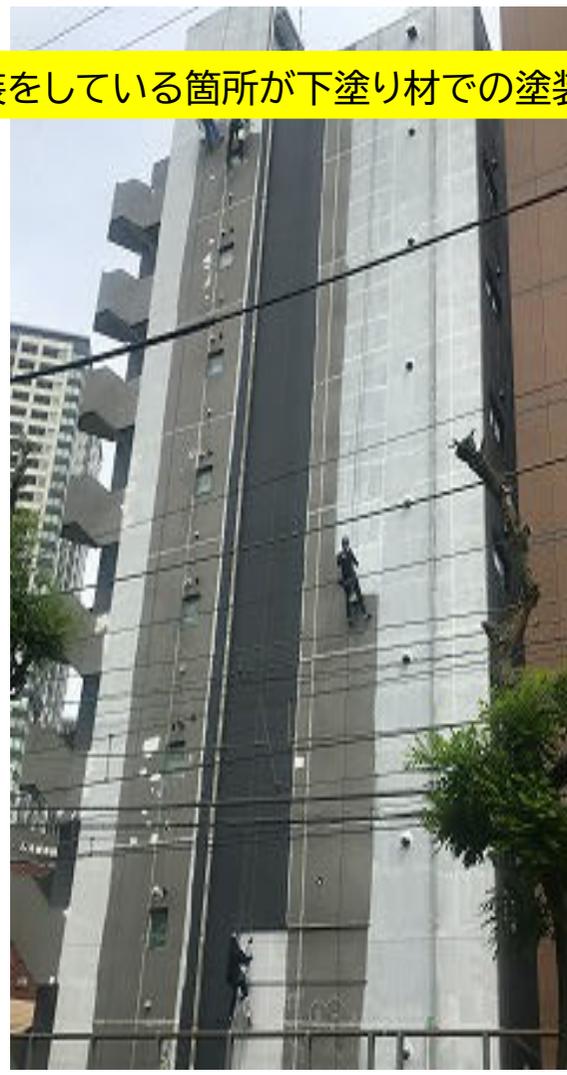
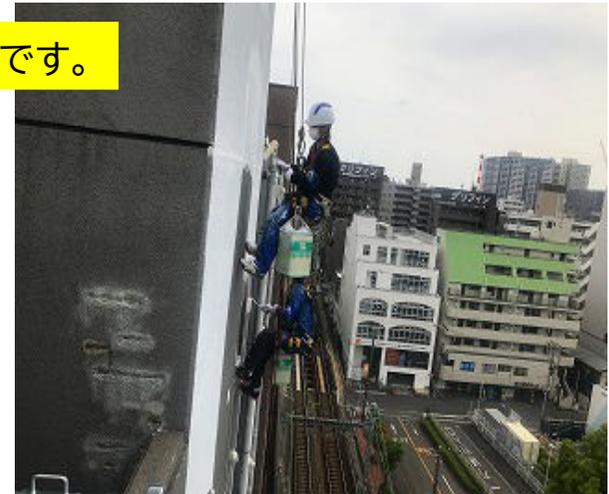
施工写真・外壁塗装(各所下塗り)

白く塗装をしている箇所が下塗り材での塗装です。

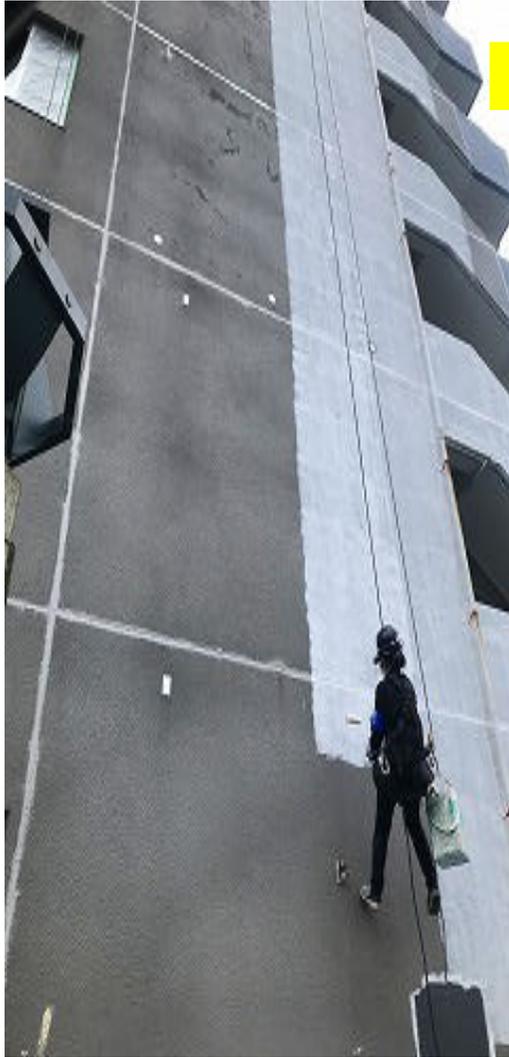
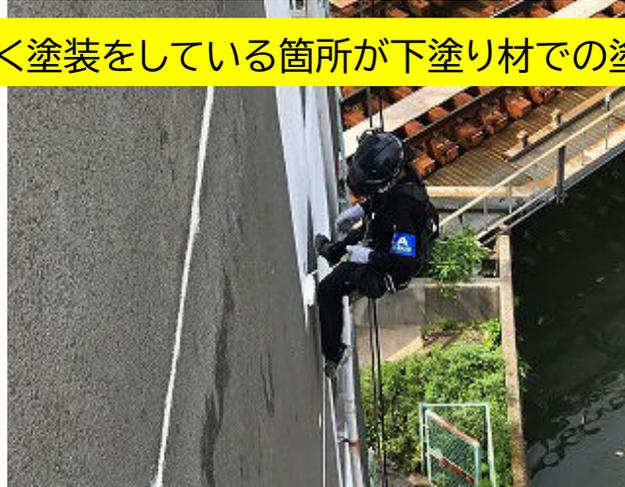
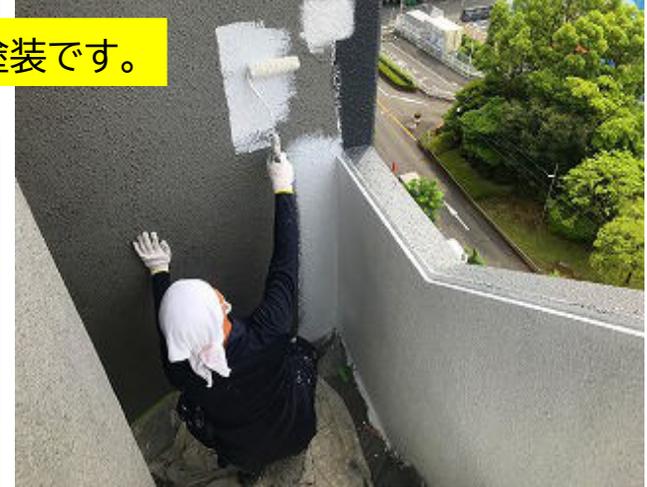
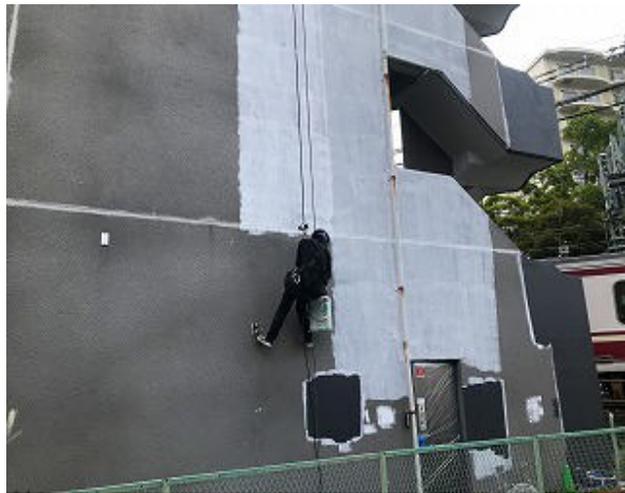
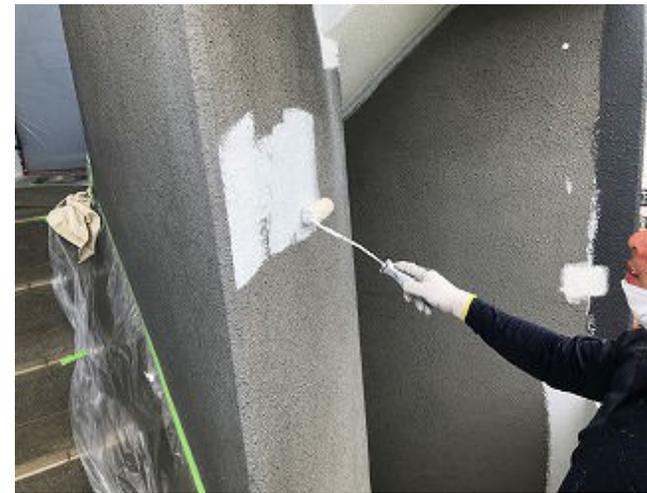
施工写真・外壁塗装(各所下塗り)

白く塗装をしている箇所が下塗り材での塗装です。

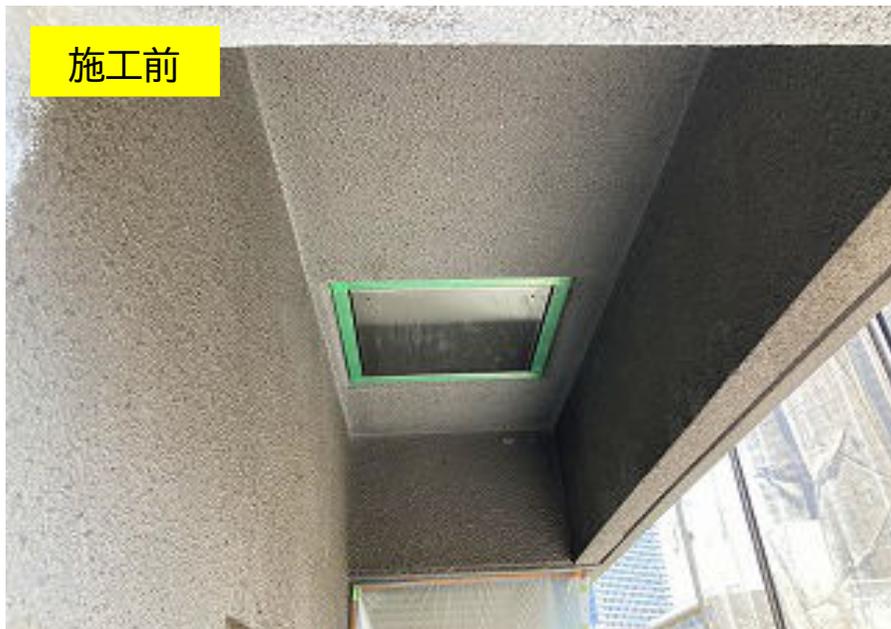
施工前

施工写真・バルコニー天井塗装

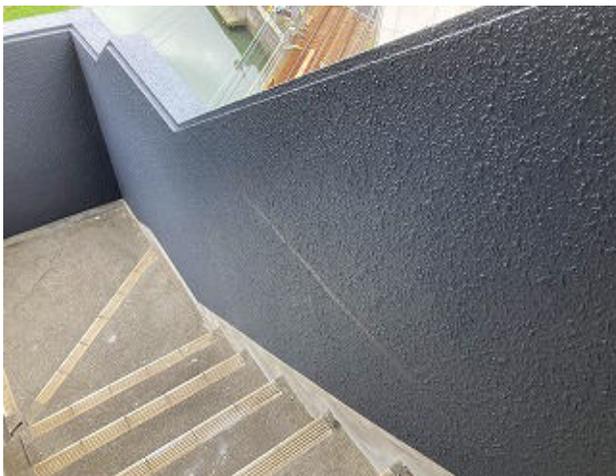
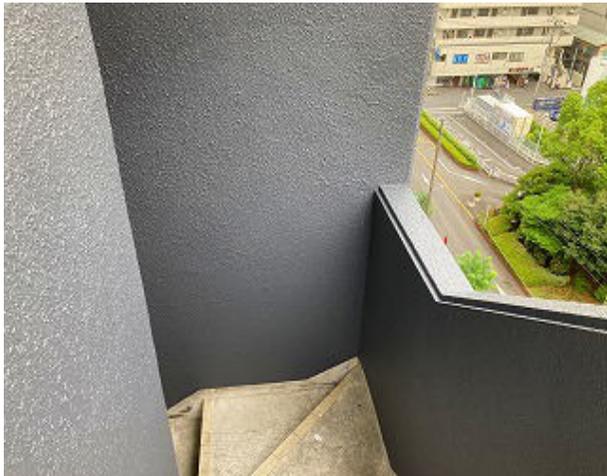
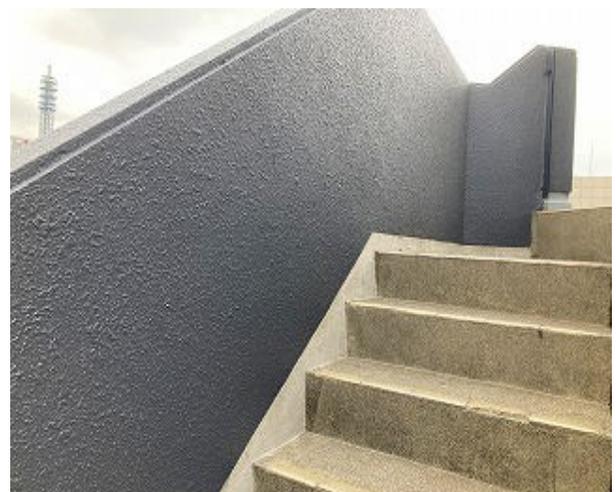
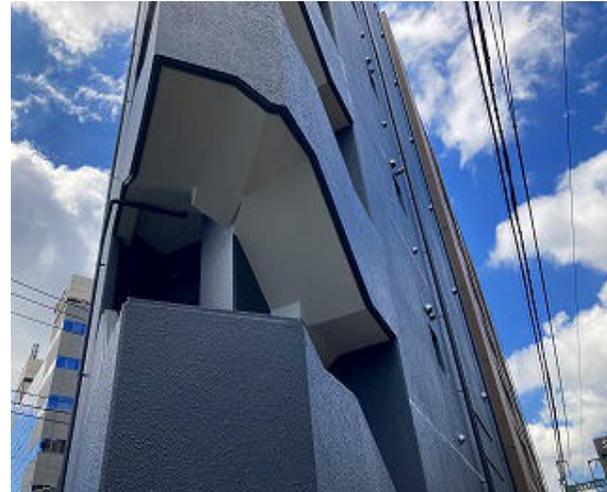
施工写真・外壁塗装(各所施工後)

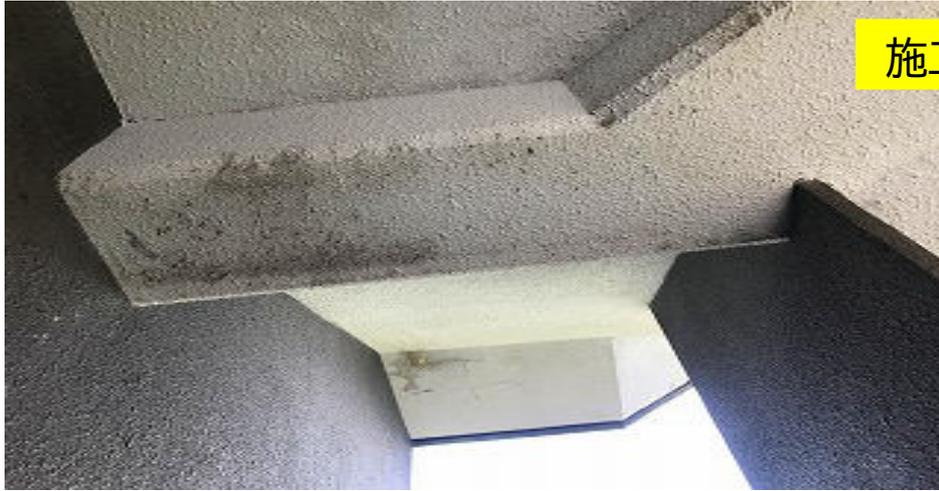
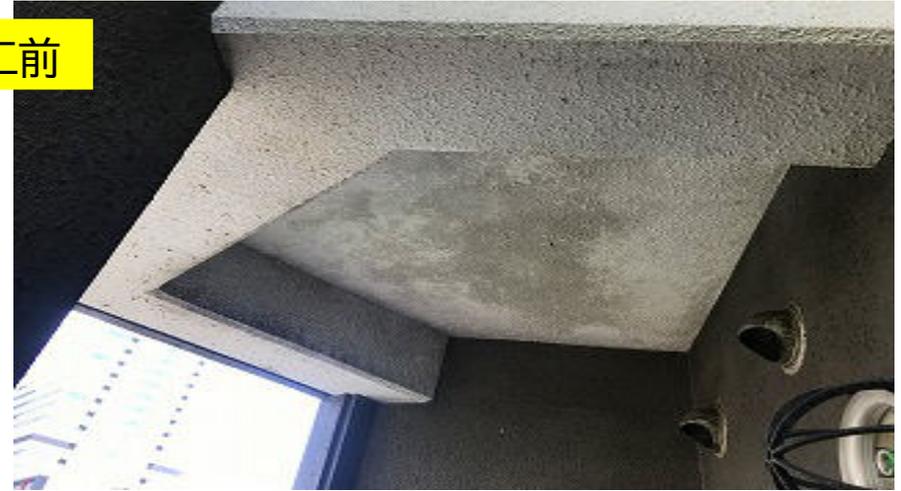
施工前

施工写真・外部階段天井塗装(施工前～下塗り)

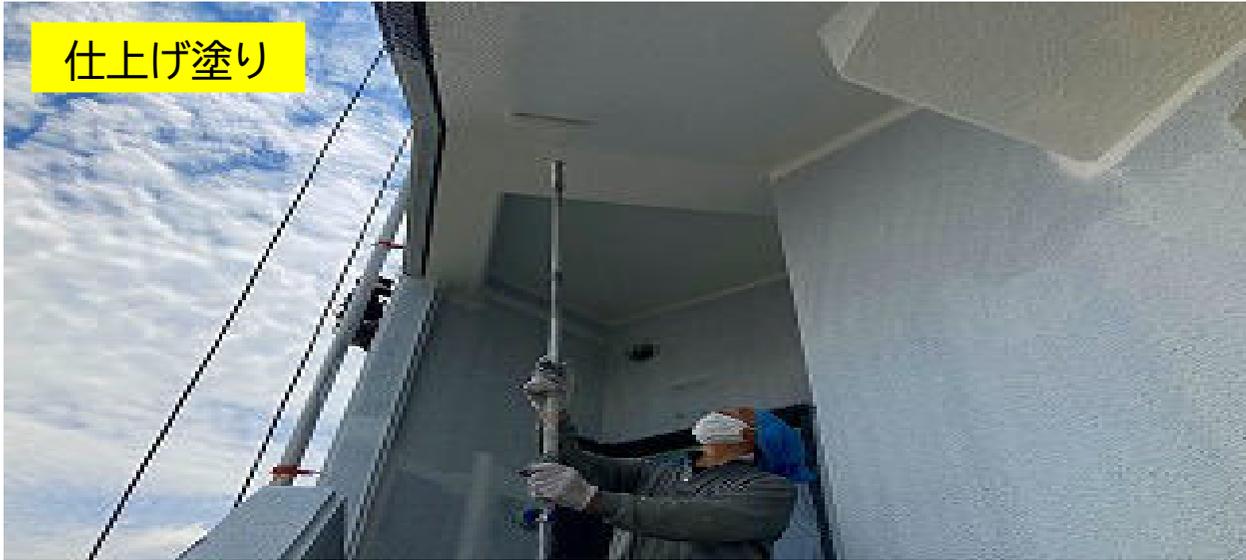
仕上げ塗り

施工写真・外部階段天井塗装(仕上げ塗り)

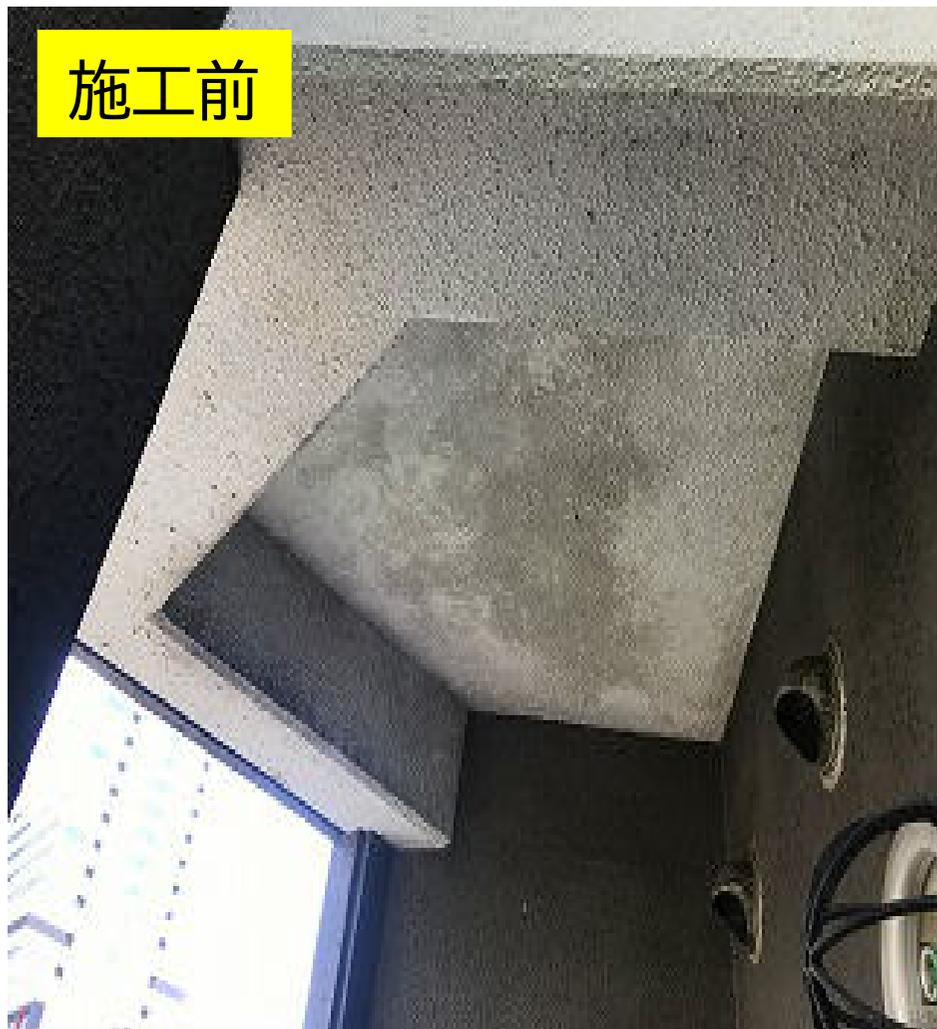
施工前

施工写真・外部階段天井塗装(施工前と施工後の比較)

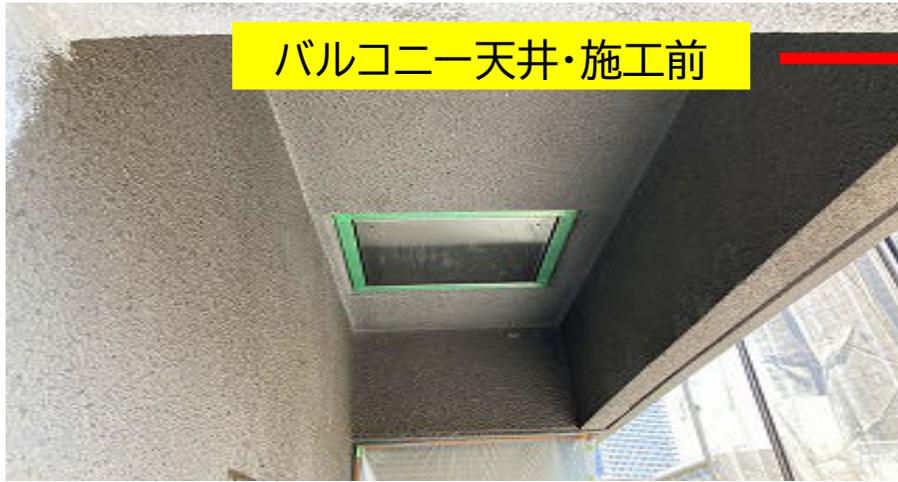
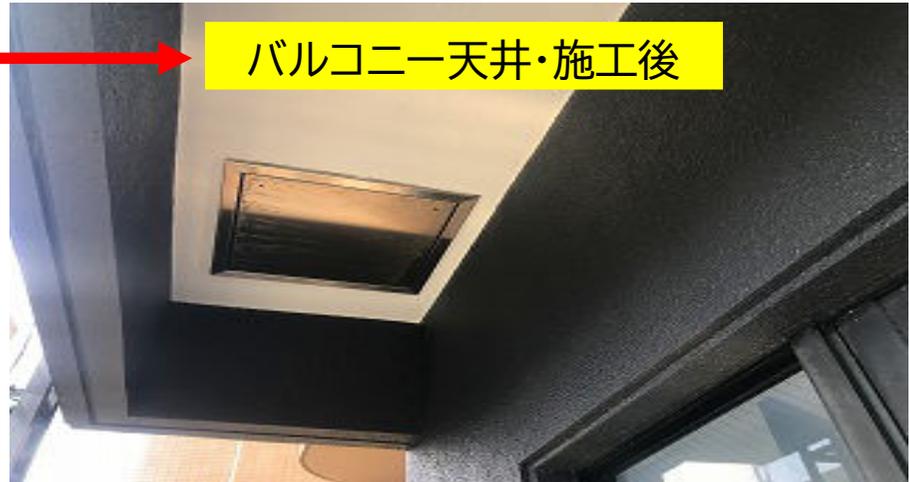
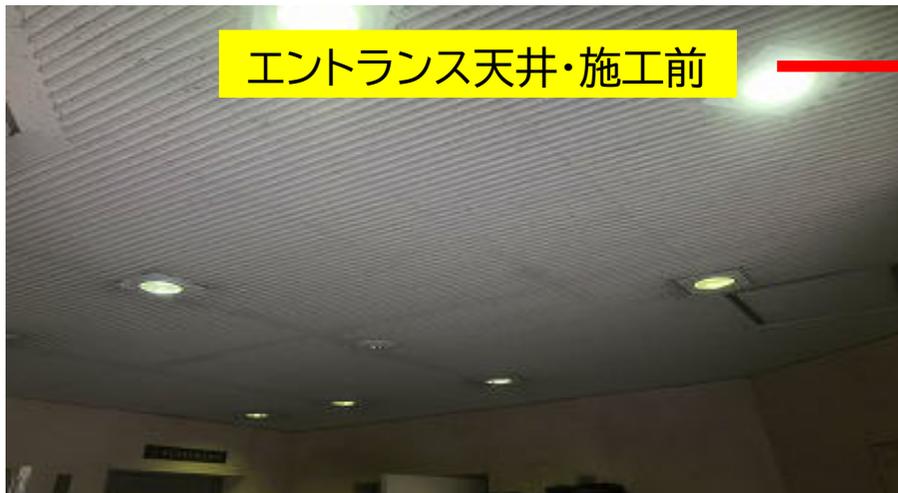
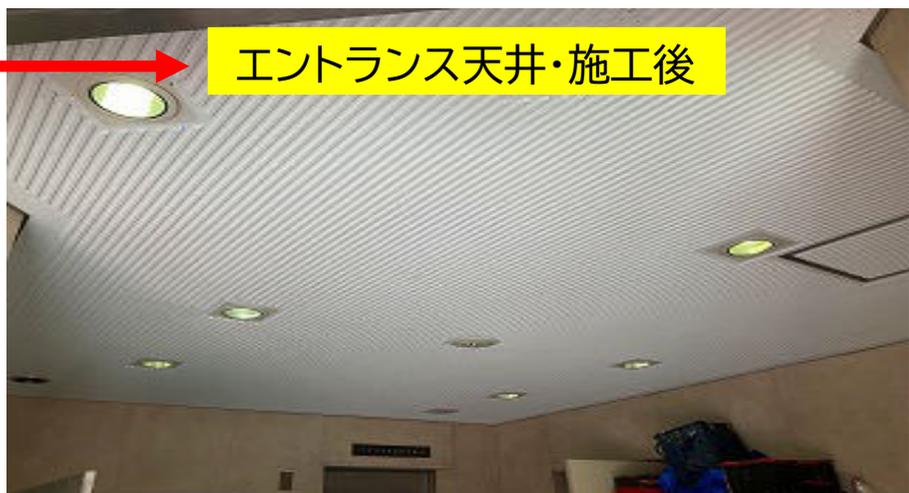
施工写真・天井塗装(バルコニー内・エントランス)

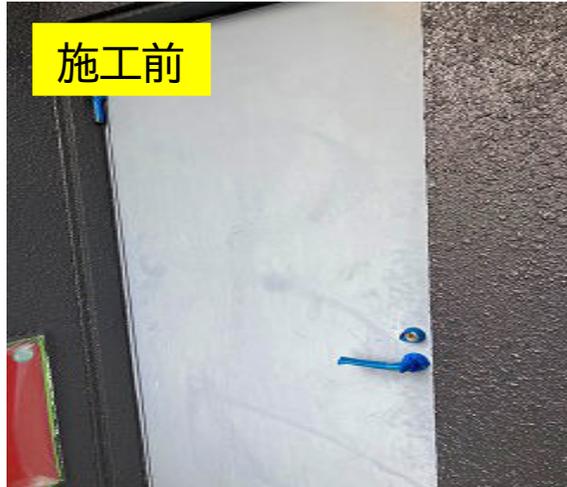
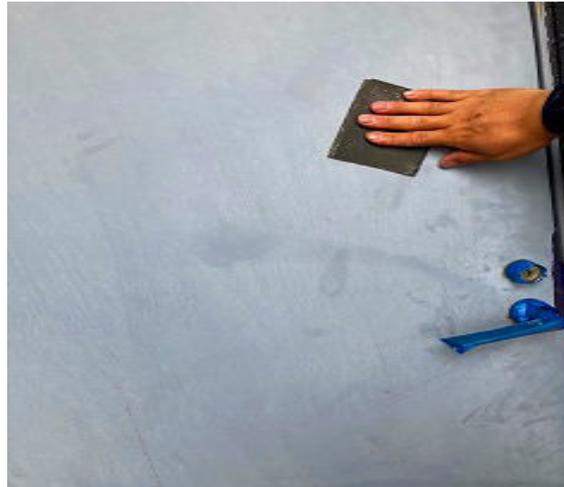
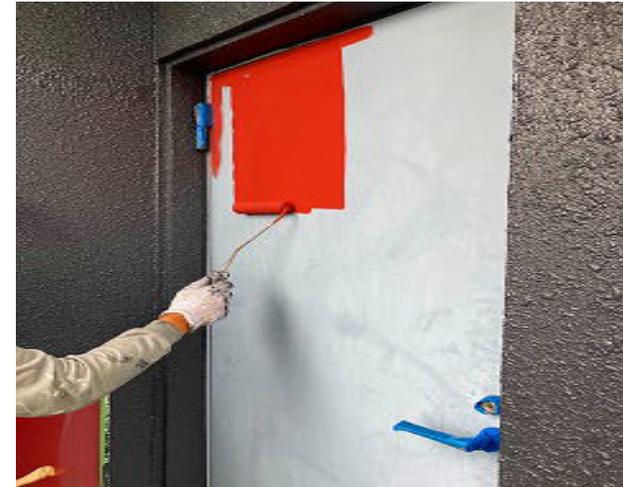
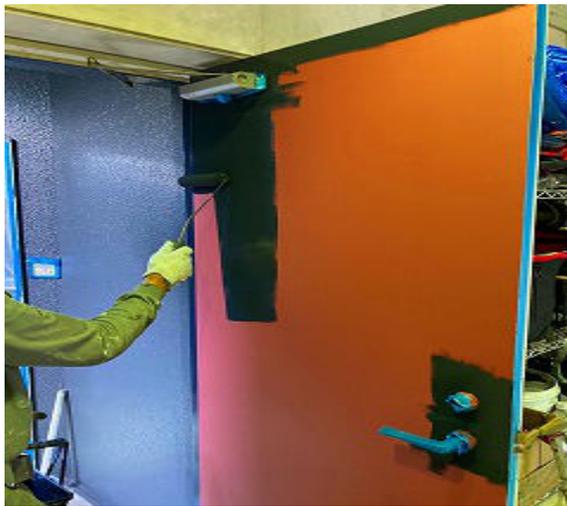
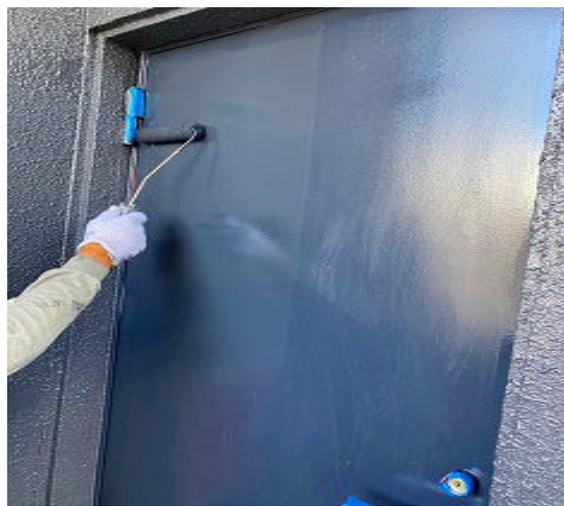
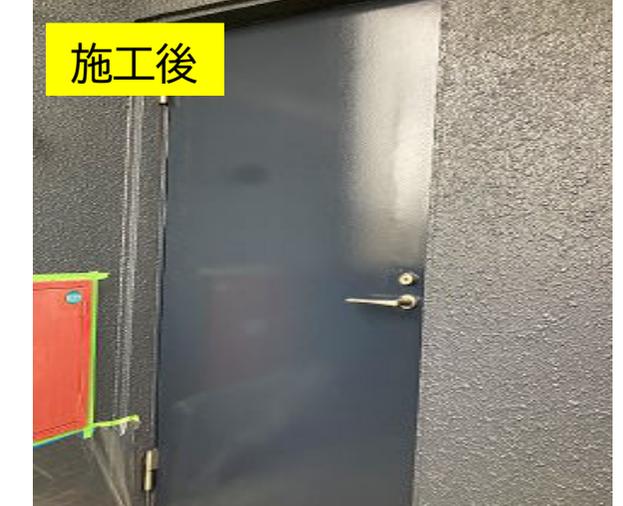
施工写真・鉄部塗装

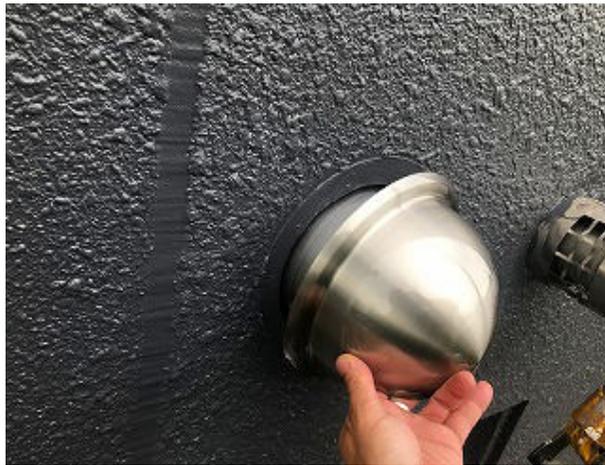
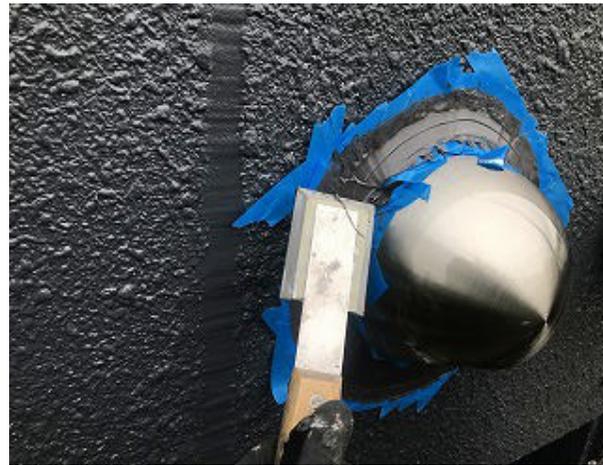
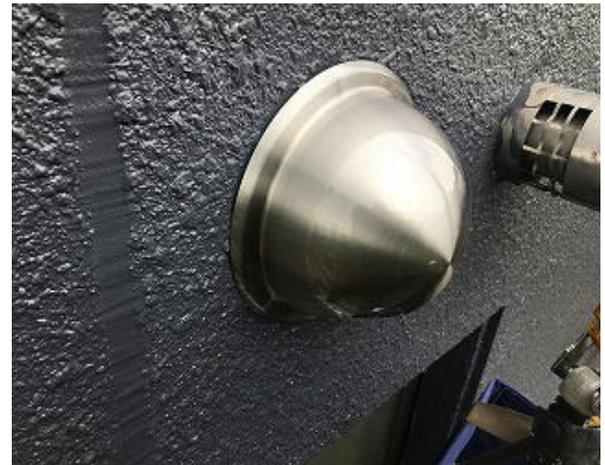
施工後

施工写真・ベントキャップ破損個所の取付
