【施工完了ご報告書】

千葉県鎌ヶ谷市右京塚1-17レクセルマンション鎌ヶ谷大規模修繕工事

本工事期間・令和4年10月1日(土)～令和4年12月23日(金)

発注者・レクセルマンション鎌ヶ谷管理組合様 / 受注者・株式会社エス.ウェーブ 合同会社アイケーエー

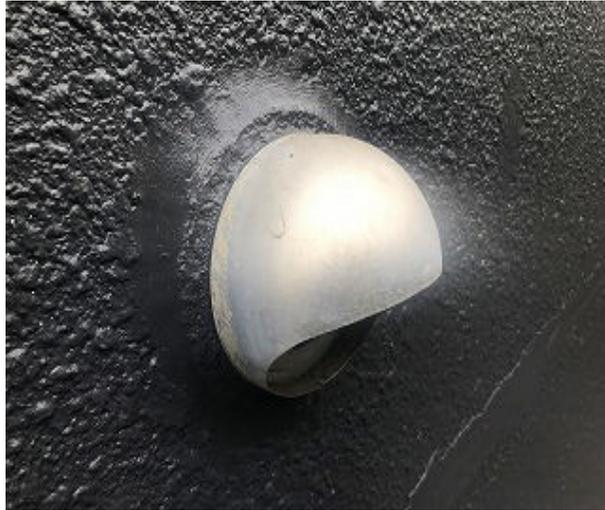
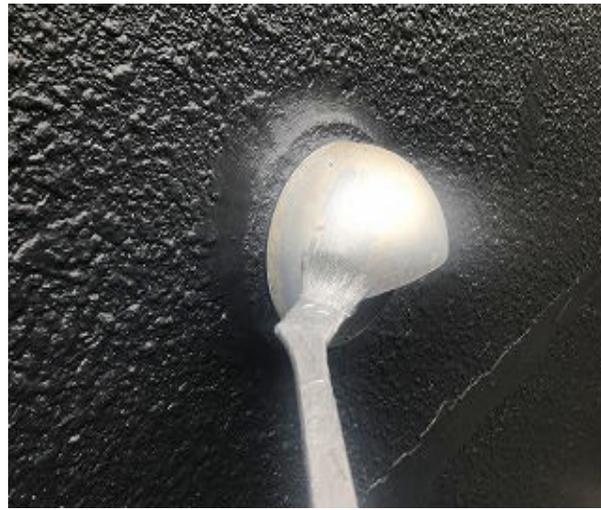
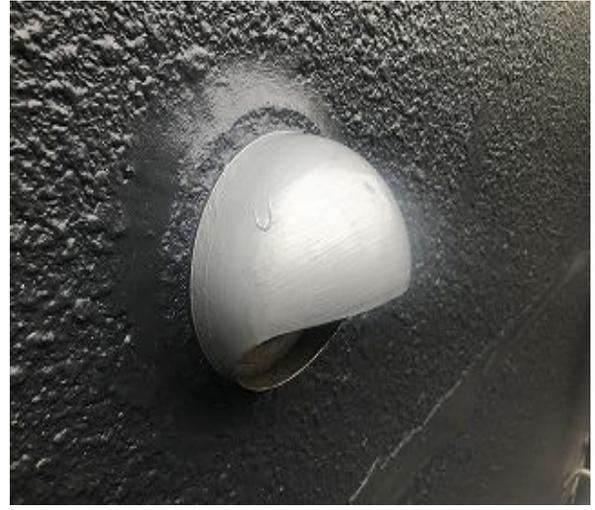
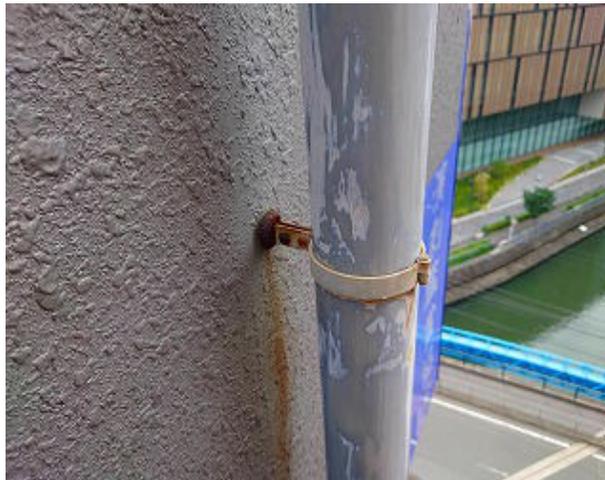
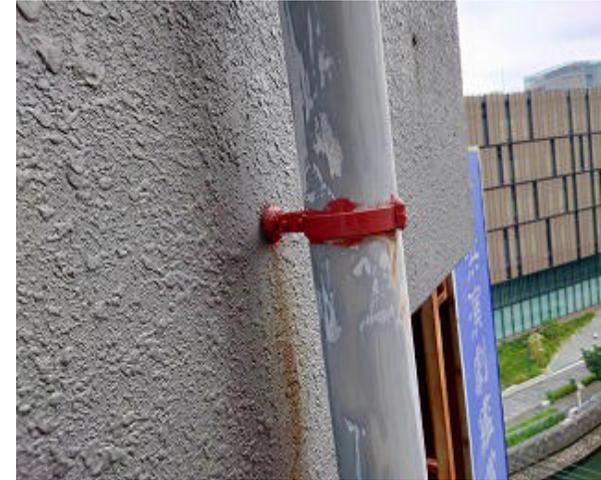
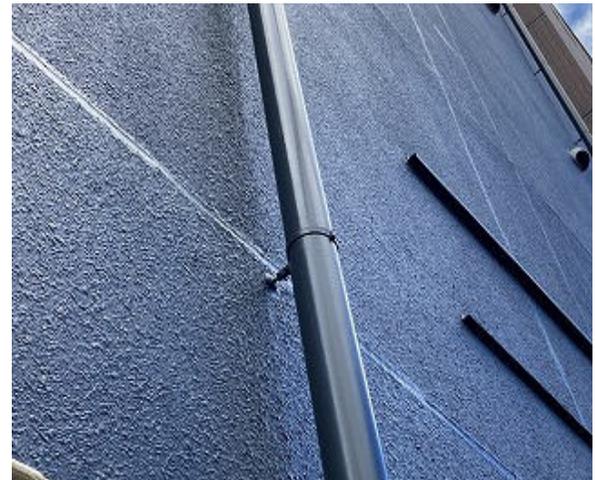
施工写真・バントキャップ塗装/縦樋塗装

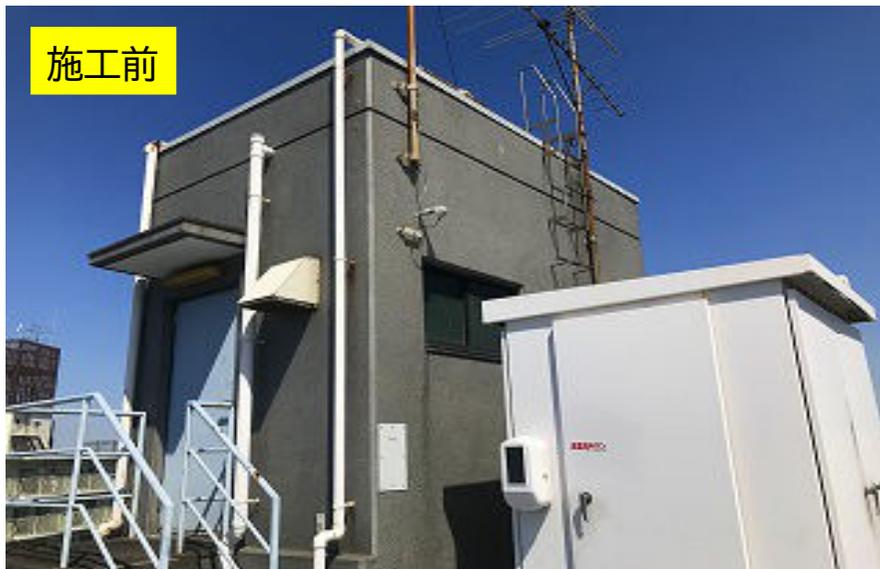
施工前

施工写真・塔屋の外壁塗装
